## **RELATÓRIO FINAL DE INCIDENTE**

# **PIPER PA 18 – 150**

**CS-AQN**

**RELATÓRIO Nº 04/INCID/2005**

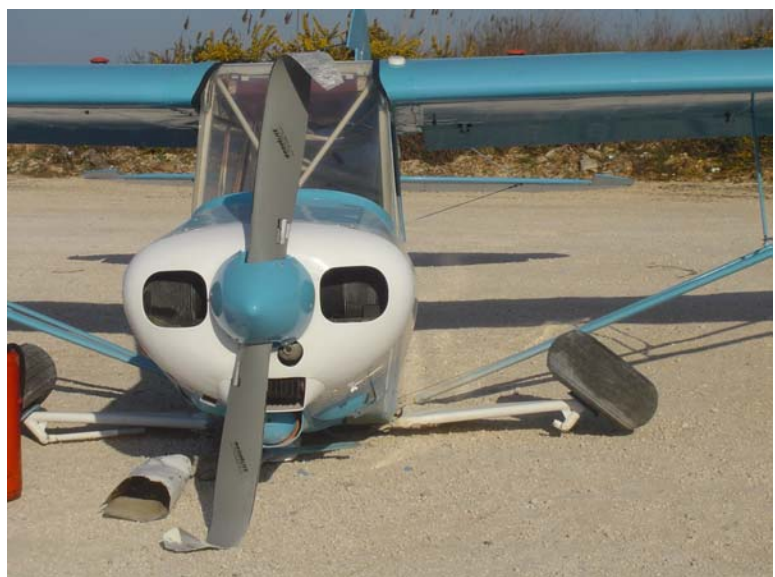
A aeronave sofreu danos no trem principal de aterragem e pontas do hélice.

O embate com o talude levou ao colapso do trem principal, a aeronave assentou a parte inferior da fuselagem no solo e o hélice colidiu com o chão, dobrando as pontas.

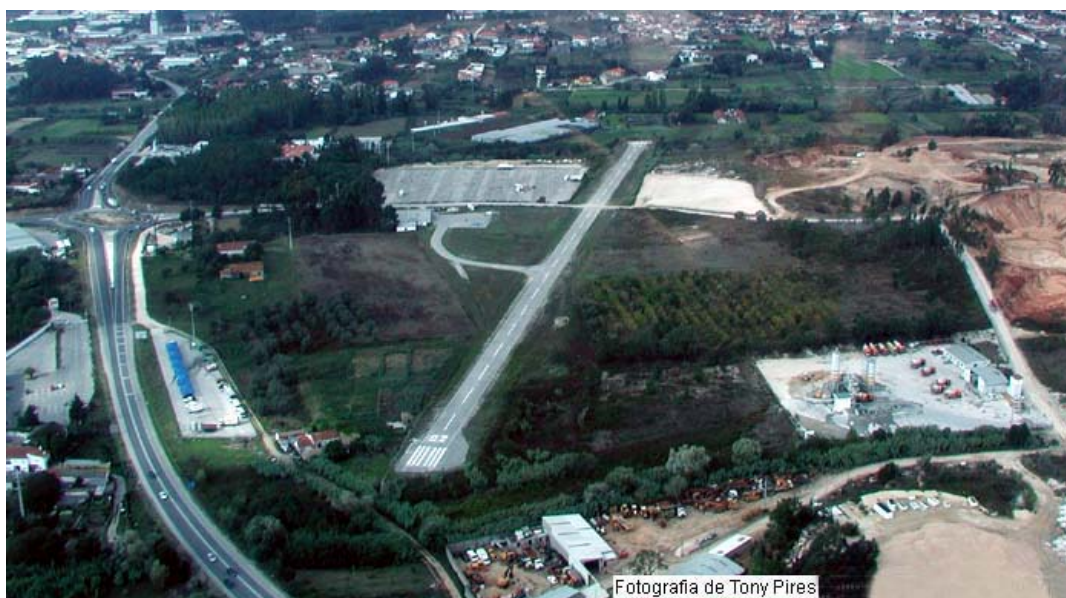
O aeródromo de Leiria é uma pista certificada, com as seguintes características:

QFU	Comp.	Larg.	Piso	T.Aeron	Declive
02/20	600m	9m	Asfalto	Ligeiros	0%
