RELATÓRIO FINAL DE INCIDENTE

ROBINSON, R44B

CS-HDM

RELATÓRIO FINAL Nº 26/INCID/2006

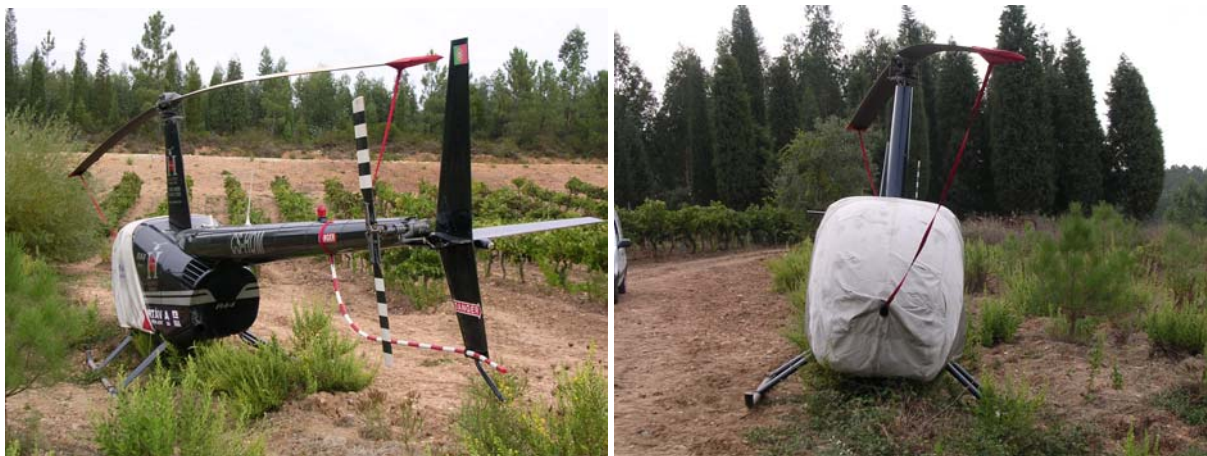
Figura Nº 1

Actuou de imediato sobre o colectivo, de modo a manter as rotações normais do rotor e, com potência parcial do motor, o piloto foi manobrando em auto-rotação até conseguir pouisar o helicóptero numa propriedade agrícola, nas proximidades de Carvalhal (*figura nº 1*).

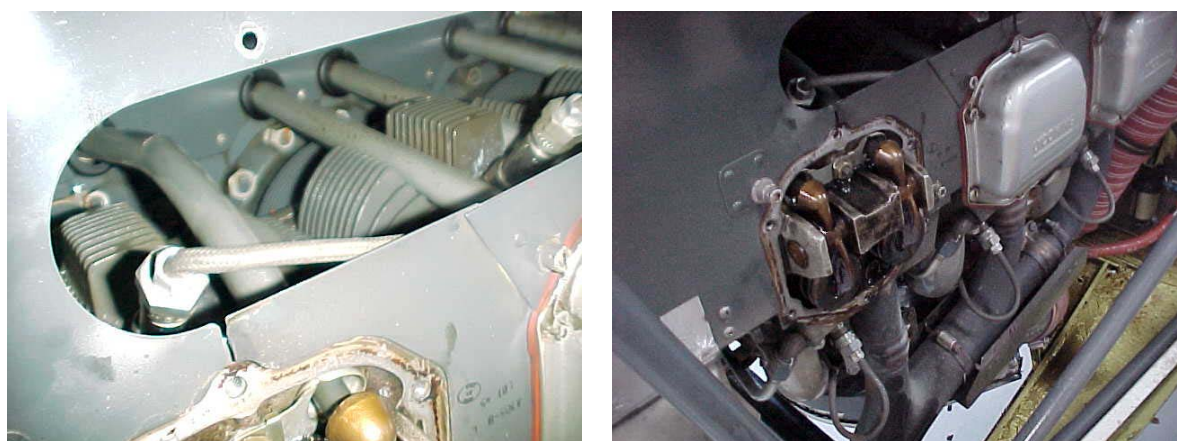
Figura Nº 2

Efectuada uma inspecção visual ao motor foi detectada uma anomalia na manga da haste da válvula de escape do cilindro nº 2, a qual se apresentava arqueada, evidenciando uma provável fractura da haste.

A aeronave não sofreu danos, para além dos estragos originários da ocorrência - deformação da haste da válvula de escape do cilindro nº 2 (*figura nº 2*).

O exame inicial ao motor mostrou a deformação da manga que envolve a haste da válvula de escape do cilindro nº 2 e a falta de elasticidade da mola de comando da válvula.

Depois de desmontado, o cilindro e respectiva válvula foram submetidos a um exame pericial e análise boroscópica tendo sido confirmada a prisão da válvula devido à acumulação de carvão endurecido (proveniente da combustão) na sede da mesma.

A investigação revelou a presença de depósitos de sais de chumbo entre a haste e a guia da válvula de escape do pistão nº 2, o que levou a uma deformação da haste da válvula e à consequente quebra de RPM, por força da colagem da mesma válvula.

O incidente foi devido a uma falha parcial de potência do motor, provocada pela colagem da válvula de escape do cilindro nº 2, fruto da acumulação de sais de chumbo no intervalo entre a haste e a guia da válvula, assim como na sua sede.

Os cilindros foram todos desmontados e enviado para rectificação, tendo sofrido uma acção de limpeza dos cilindros, afagamento das válvulas e substituição de casquilhos em dois balanceiros.
