## **RELATÓRIO FINAL DE ACIDENTE**

**CESSNA 152**

**CS-AZB**

**RELATÓRIO FINAL Nº 25/ACCID/2006**

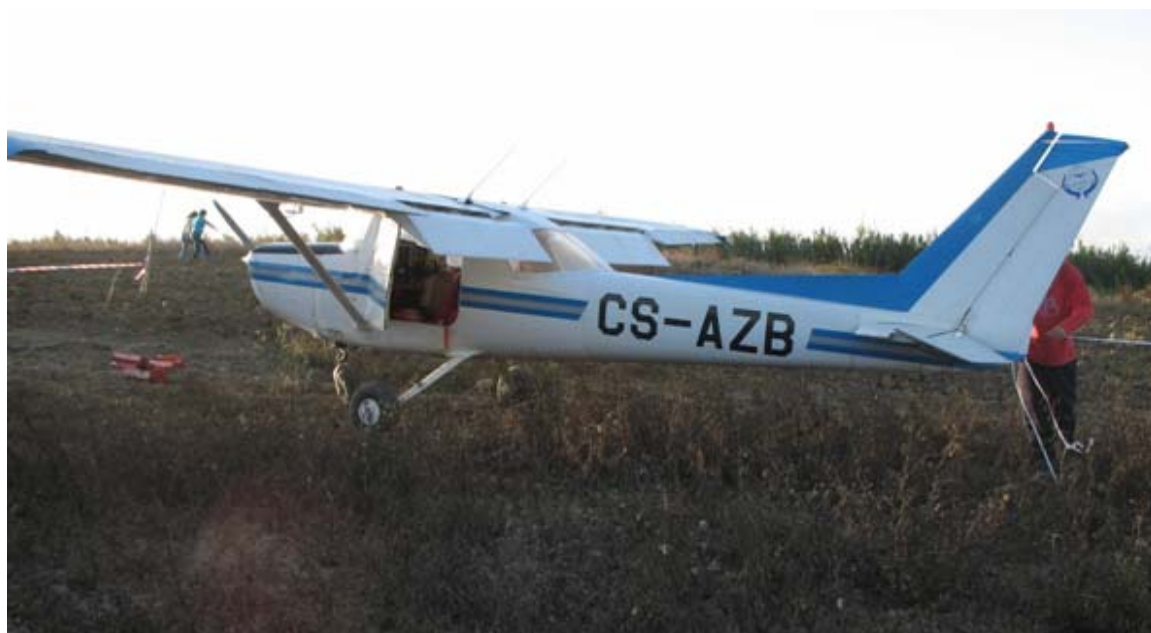
Figura Nº 2

A aterragem foi normal e o avião rolou cerca de 100m até pousar a roda de nariz. Pouco depois, o trem de nariz entrou numa cavidade do terreno e o hélice e o nariz do avião tocaram o solo, ao mesmo tempo que a ponta da asa esquerda colidia com o terreno, ficando danificada e provocando a deformação da estrutura e do revestimento junto da raiz da asa e da fuselagem.

Logo de seguida a aeronave imobilizou-se, ficando direita e apoiada sobre as três rodas do trem de aterragem (*figura nº 2*).

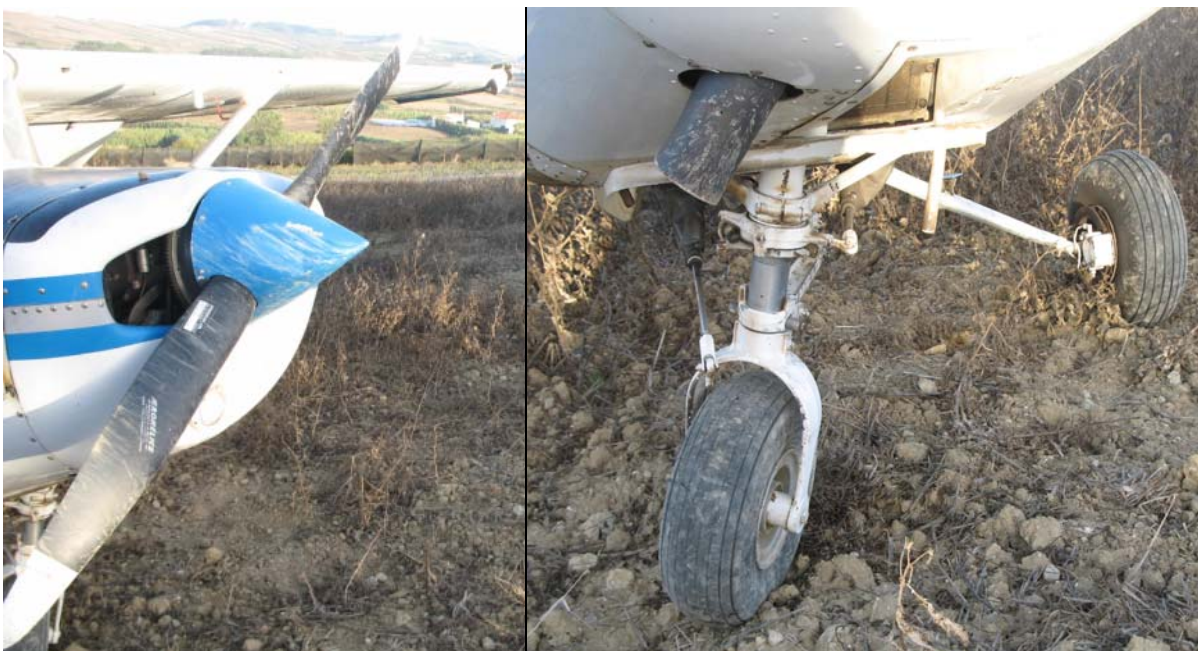
Figura Nº 3

A aeronave (*figura nº 3*):

- sofreu danos ligeiros no trem de aterragem de nariz;
- ficou com o tirante actuador do controlo do “steering” partido;
- as pás e cubo do hélice raspam pelo chão e uma das pás ficou deformada;
- a blindagem inferior, o berço e as hastes de comando do motor sofreram deformações e pequenas fracturas.

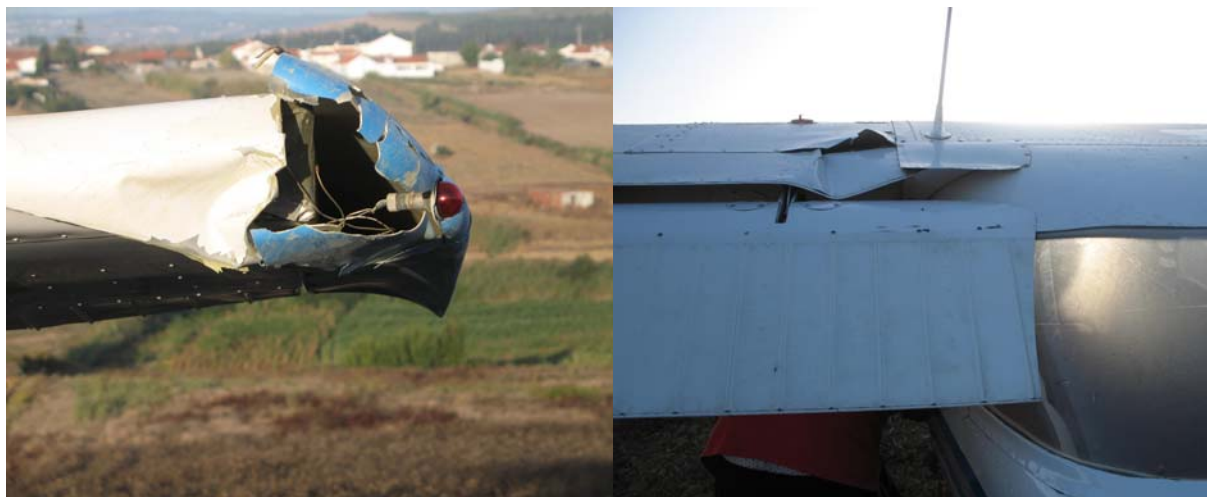
Figura Nº 4

A ponta da asa esquerda colidiu com o solo e ficou amachucada e com o revestimento rasgado. Por efeito de alavanca esta colisão foi provocar a deformação da estrutura da asa, junto da raiz, e da fuselagem, e um rasgão e deformação do revestimento da asa junto da base do flap esquerdo (*figura nº 4*).

A ponta da asa esquerda tocou no solo e rasgou o revestimento, ficando com o bordo de ataque (da ponta da asa) destruído e com a luz de posição partida. As deformações na raiz da asa e fuselagem condizem com o efeito de alavanca provocado pela colisão da ponta da asa, encontrando-se a aeronave com velocidade reduzida.

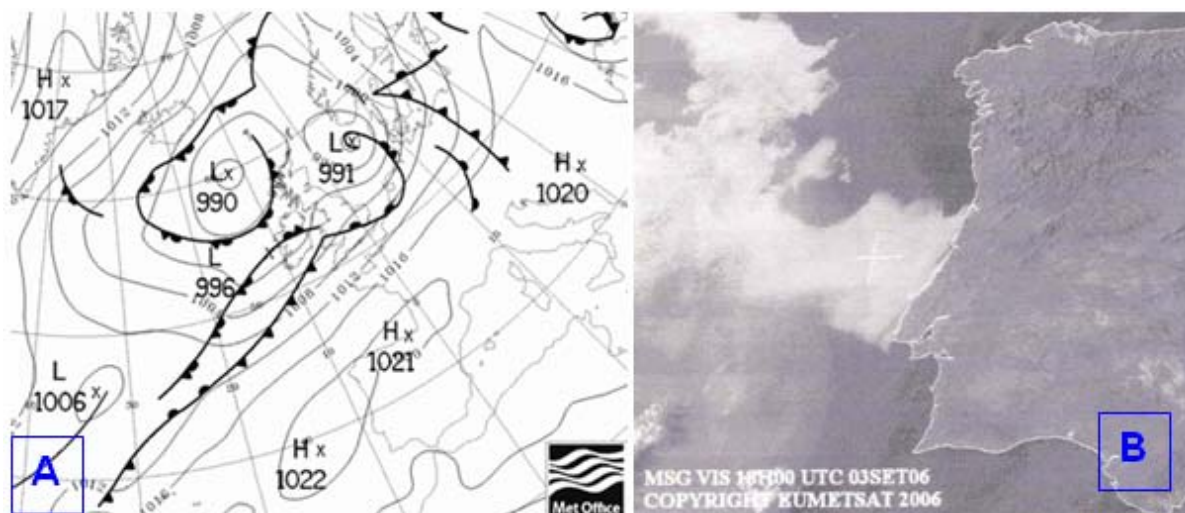
Figura Nº 5

No dia 03 de Setembro de 2006, a situação meteorológica em, Portugal continental, era determinada pela influência de um núcleo de baixas pressões sobre as ilhas britânicas e um núcleo de altas pressões a oeste do Cabo da Roca, que se estendia até ao Golfo da Biscaia (*figura nº 5-A*).

Sobre o mar havia uma camada de neblina e nuvens baixas (*figura nº 5-B*) que se estendia ao longo da costa desde o Cabo Raso até Aveiro.

As condições atmosféricas, naquele dia e ao longo da costa, registavam uma humidade relativa próxima de 100% e uma temperatura que rondava os 20° C, o que é considerado como factor suficiente para que se forme gelo na entrada do carburador, restringindo a entrada de ar e provocando uma mistura inadequada para o bom funcionamento do motor.

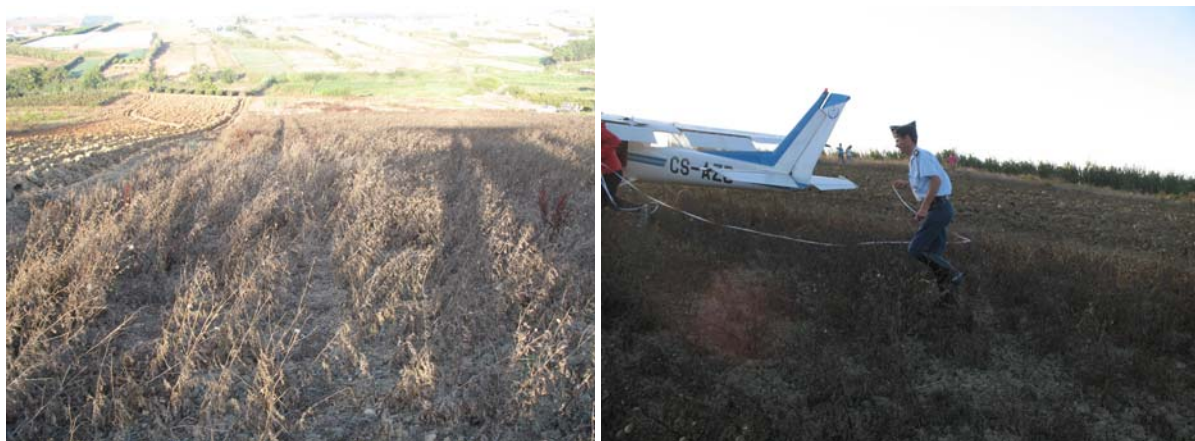
Figura Nº 6

A textura do solo era irregular, com sulcos ligeiros e algumas covas mais profundas, disfarçadas pela vegetação (*figura nº 6*). Foi numa destas covas que deu entrada a roda de nariz e que provocou a quase totalidade dos danos sofridos pela aeronave.

A aeronave aterrou numa atitude ligeiramente *cabrada* e o trem principal suportou bem as irregularidades do terreno. Quando a roda de nariz tocou no solo, devido à sua geometria e fragilidade, não suportou tão facilmente as irregularidades e, ao entrar numa cova do terreno, o nariz afundou e colidiu com o solo, deixando marcas ligeiras no cubo e pás do hélice e danificando o berço e comandos do motor, blindagem inferior do motor e trem de nariz.
