RELATÓRIO FINAL DE ACIDENTE

CESSNA 152

CS-AUS

Quinta dos Arcos
Sobrado - Valongo

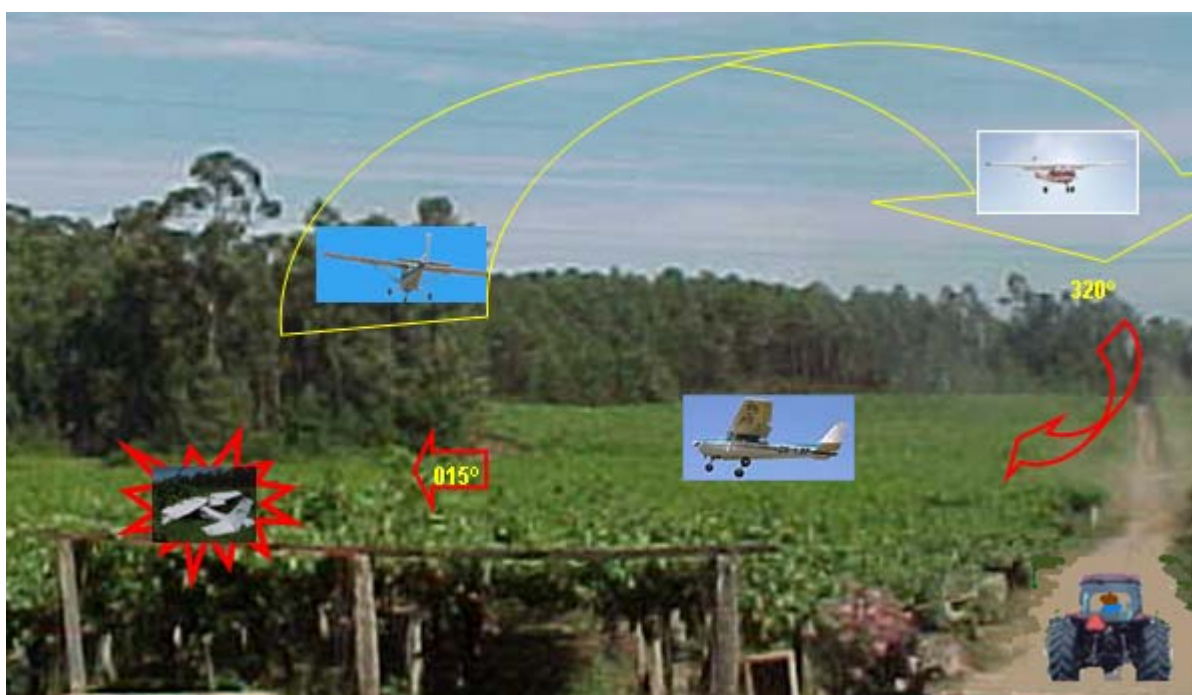
Figura Nº 2

Notando um caminho agrícola, no interior de uma propriedade, que lhe pareceu apresentar condições para garantir uma aterragem de recurso, manobrou de modo a efectuar aí uma aterragem sem motor, em segurança (*figura nº 2*).

Passou à vertical da quinta, voando para Leste, manobrou pela direita e preparou a aeronave para aterrar num caminho de terra, no meio do vinhedo, no sentido Noroeste (320°).

Já se encontrava estabilizado na final, com “flaps” descidos para a aterragem, quando um tractor agrícola saiu das instalações da quinta e entrou no referido caminho, obrigando o piloto a uma manobra de evasão para a direita (015°), indo precipitar-se na vinha.

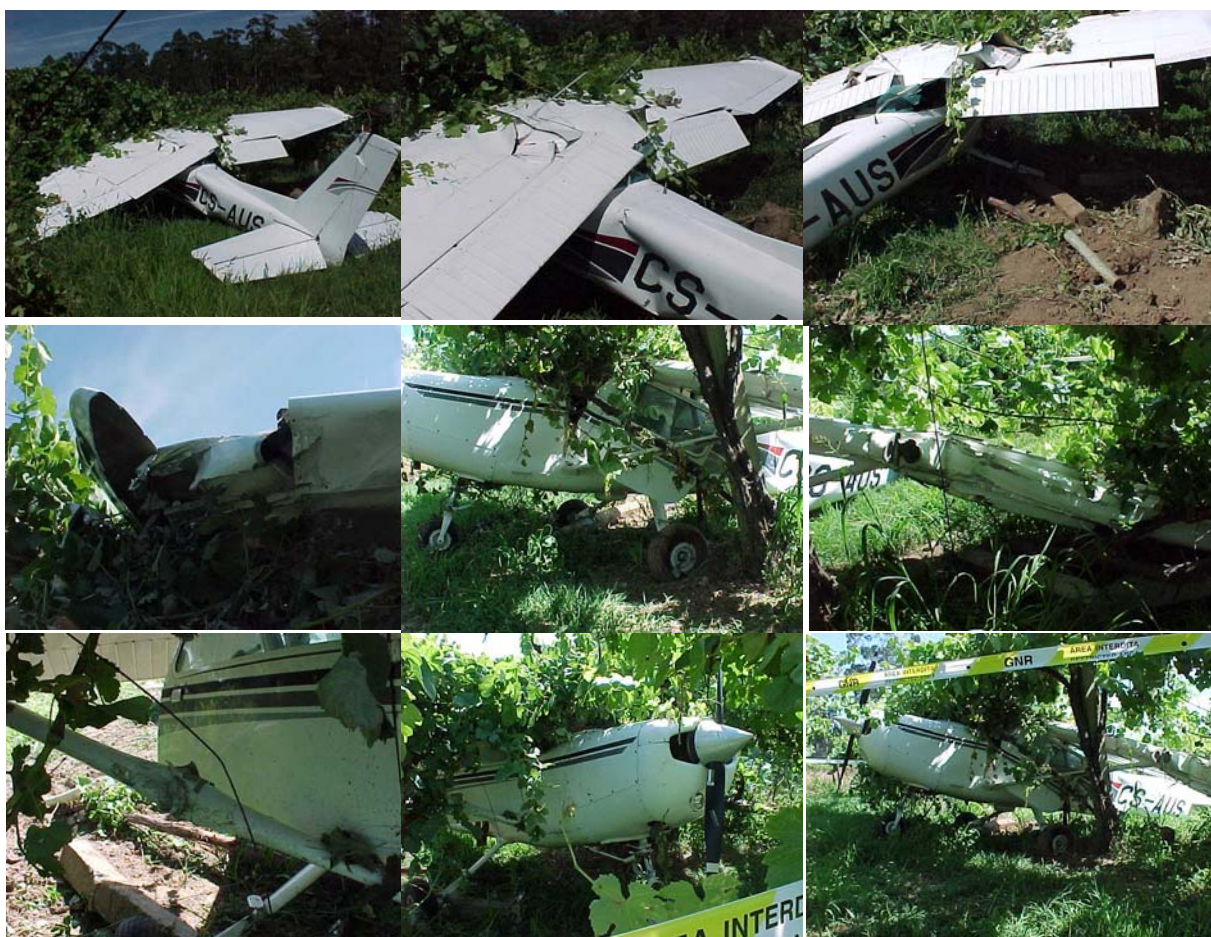
Figura Nº 3

As asas foram embater nas pedras que suportam as videiras e ficaram gravemente danificadas, tendo contribuído para a imobilização da aeronave em cerca de seis metros de distância.

A aeronave sofreu danos substanciais na fuselagem, nas asas, montantes das asas e trem de aterragem (*figura nº 3*), tendo sido considerada perda total.

O motor e o hélice não embateram em nenhum obstáculo, pelo que não sofreram quaisquer danos.

A aeronave aterrou, a três pontos, numa pequena clareira entre o vinhedo e entrou por baixo das videiras. O motor não encontrou qualquer obstáculo, mas as asas foram embater nos postes que suportam a vinha, tendo sofrido fracturas e deformações consentâneas com o tipo de colisão. Não se verificou a separação de componentes, encontrando-se todas as partes ligadas entre si, com excepção do pára-brisas dianteiro que ficou estilhaçado.

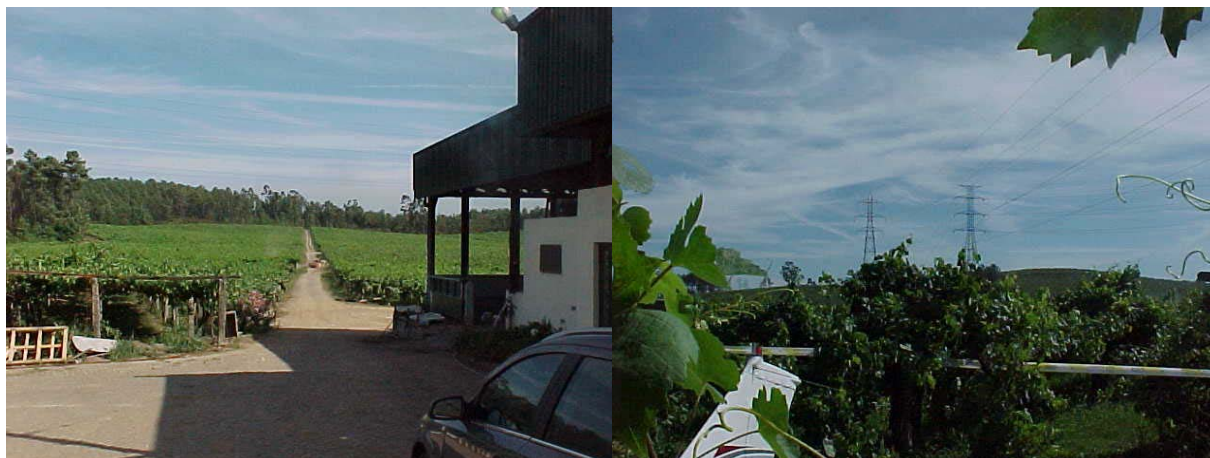
Figura Nº 4

É uma unidade agropecuária, com uma componente de turismo rural e possui uma extensão razoável de terrenos planos mas plantados com vinhedos, o que não facilita a sua utilização para uma aterragem de emergência.

Os terrenos adjacentes são acidentados e atravessados por algumas linhas de transporte de energia eléctrica, de alta tensão.

O único caminho com extensão suficiente para permitir a aterragem de uma aeronave ligeira, fica situado junto das instalações, é bastante estreito e ladeado por vinhas. Só nos últimos 50 metros (próximo das habitações) poderá, eventualmente, permitir a passagem de uma aeronave ligeira de asa alta. Foi para essa posição que o piloto preparou a aterragem.
