INVESTIGAÇÃO SUMÁRIA DO INCIDENTE

Airbus A320-212

G – MONX

RELATÓRIO N° 18/INCID/2006

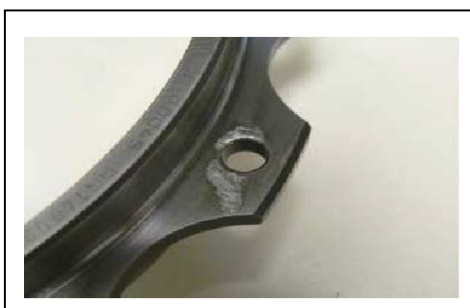
Figura 4

- a. Ventilador – Todas as suas pás revelavam sinais de erosão geral e particularmente nos bordos de ataque. Partes do rotor apresentavam desgaste anormal que foi atribuído às elevadas vibrações sofridas pelo reactor;
- b. Rolamentos #1 e #2 – apresentavam-se sujos de óleo devido a danos causados no sistema hidráulico do reactor por acção de destroços metálicos. Os parafusos de fixação do suporte estavam soltos e os orifícios onde apertavam apresentavam grande desgaste com elevada concentração de partículas metálicas (Figura 4).

Esta situação terá sido provocada pelas elevadas vibrações sofridas pelo reactor.

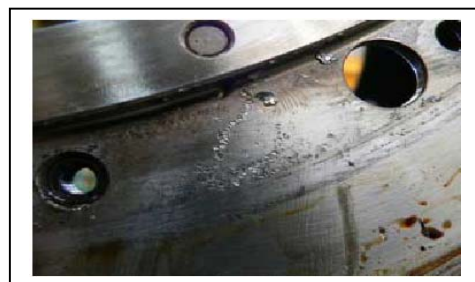
Figura 5

- c. Estrutura do Ventilador – Apresentava desgaste ao longo do rebordo anterior da sua estrutura (Figura 5).

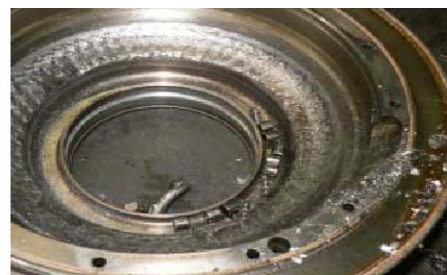
Figura 6

Depois de desmontado o vedante de óleo da chumaceira #3, tornaram-se evidentes os danos significativos aí produzidos (Figura 6).

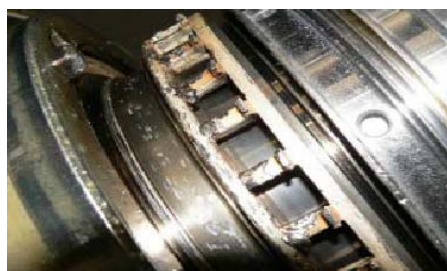
Figura 7

- d. Caixa de Transmissão – O suporte exterior do rolamento soltou-se da sede do ventilador e partiu todos os parafusos de fixação. O rolamento desfez-se soltando todas as esferas do seu interior (Figura 7).

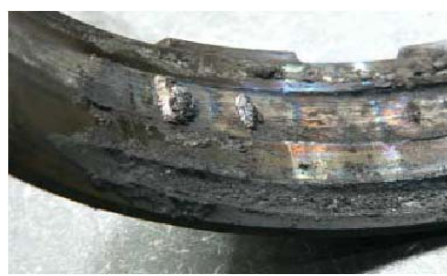
Figura 8

A parte exterior do rolamento, que se desfez em pedaços, apresentava na canelura, que servia de guia às esferas, sinais evidentes de extremo desgaste (Figura 8).

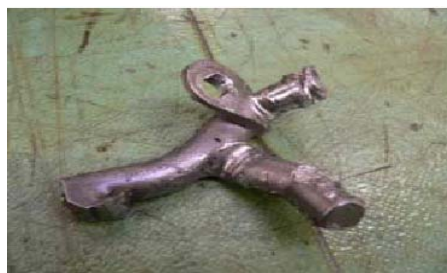
Figura 9

O bocal do tubo de alimentação de óleo estava seccionado e deformado por efeito de impactos vários (Figura 9).

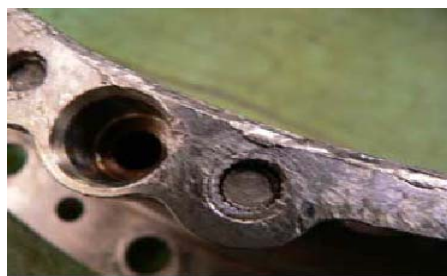
Figura 10

As faces de todas as sedes de acoplamento apresentavam diferentes níveis de marcas e de erosão (Figura 10) provocados pelas elevadas vibrações e pelos destroços metálicos que se alojaram entre as superfícies.

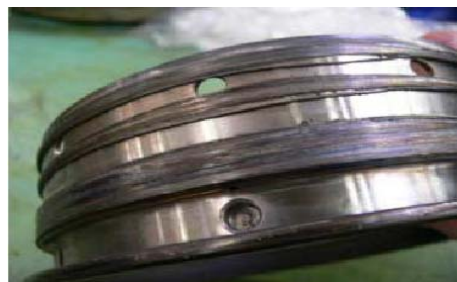
Figura 11

O vedante do rolamento #3 apresentava as arestas de estancamento arrasadas (Figura 11).

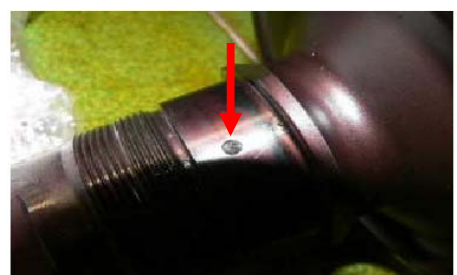
Figura 12

Os orifícios de alimentação de óleo de lubrificação (Figura 12) estavam entupidos por depósito de partículas metálicas...

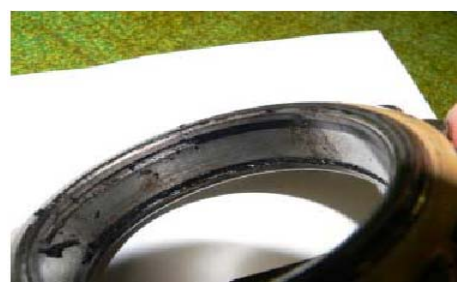
Figura 13

...restringindo a passagem do óleo para lubrificação do eixo do rolamento (Figura 13).

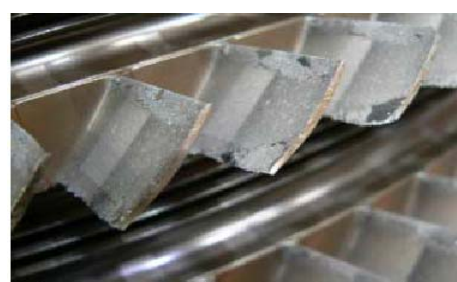
Figura 14

e. Compressor de Alta Pressão – O rotor do HPC ostentava abrasão (rebarbas) nas pontas das pás de todos os andares (Figura 14) ...

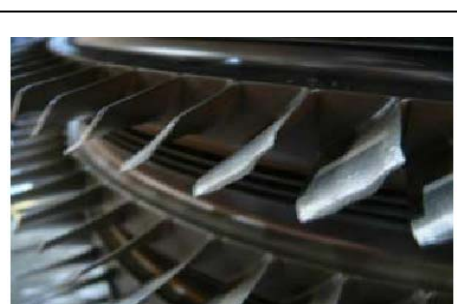
Figura 15

...evidenciando o andar #6 um severo encarcamento nas pontas das pás (Figura 15).

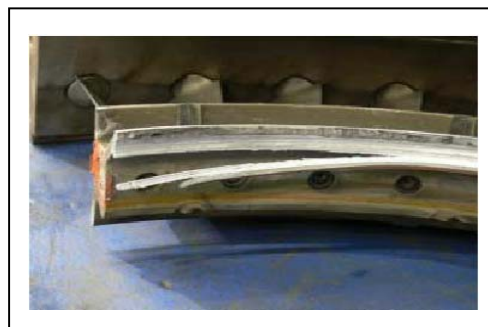
Figura 16

Os *stators* apresentavam danos severos, sendo o da frente o que mostrava maiores estragos (Figura 16)

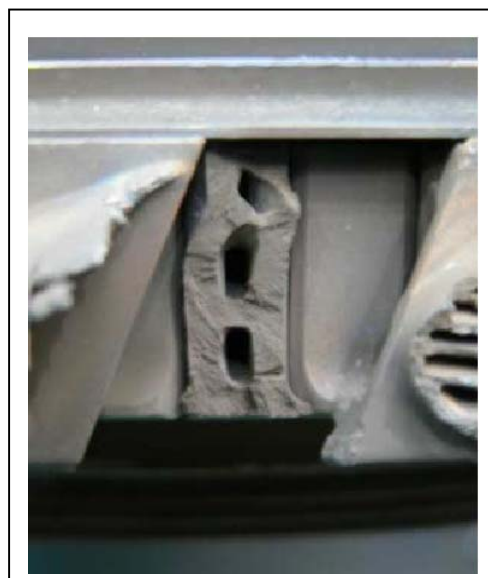
Figura 17

- f. Rotor da Turbina de Alta Pressão – O rotor da HPT sofreu danos severos.

Todas as pás da Turbina de Alta Pressão evidenciavam perdas importantes de material.

Algumas das pás sofreram separação pela raiz (Figura 17).

Este tipo de dano, comumente conhecido por “espiga de milho” – pelo seu padrão distinto de espiral –, aponta para uma falha inicial de uma das pás.

- A análise ao rector #1 indicou, como possível agente iniciador da falha, uma das pás da Turbina de Alta Pressão (HPT) que se separou da sua haste e provocou a deterioração das restantes;

Causa primária – O incidente teve a sua origem na **fractura de uma pá da turbina do compressor de alta pressão (HPT)** que, ao separar-se, provocou a destruição em sequência de outros componentes do rector;

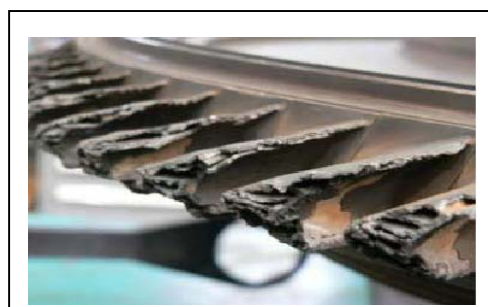
Figura 18

O aspecto do topo dessa lâmina apresenta-se diferente do das outras, mostrando danos superiores por ter sofrido um maior impacto e evidenciar rotura (Figura 18)

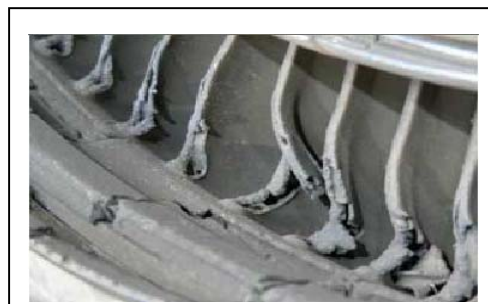
Figura 19

- g. Rotor da Turbina de Baixa Pressão – O rotor da LPT também sofreu danos importantes por força dos fortes impactos sofridos pela projecção dos fragmentos das pás que se separaram do rotor de HPT (Figura 19).
