RELATÓRIO FINAL DE INCIDENTE

Magni Auto-giro

M16 Tandem Trainer

16-GO

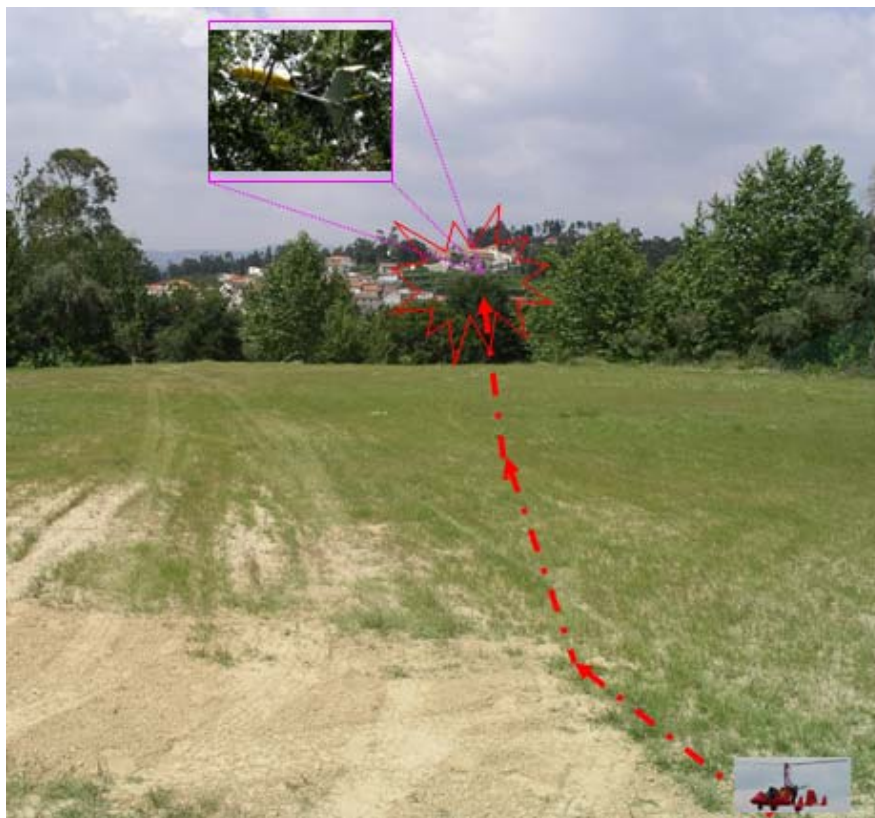
Figura Nº 1

Por haver obstáculos no enfiamento da pista, caracterizados por árvores de grande porte (15 a 20 metros de altura), o piloto tentou passar por cima, pelo que puxou o cíclico para trás e voltou ligeiramente à direita, a fim de passar no intervalo das árvores mais próximas (*figura nº 1*).

Conseguiu desviar-se das primeiras árvores, à sua esquerda, mas foi colidir com um ramo da primeira árvore de grande porte, à sua direita.

O rotor foi diminuindo as rotações e, conseqüentemente, a sustentação, acabando por pousar sobre a copa de um carvalho, cerca de 150m para lá do fim da pista.

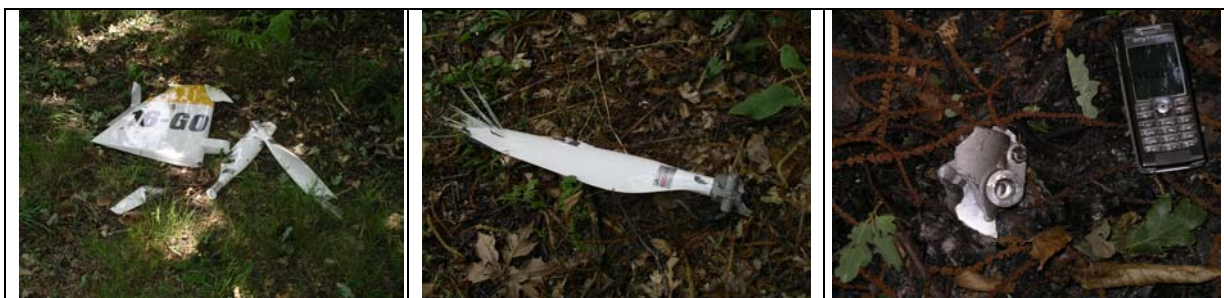
Figura Nº 2

O hélice colidiu com os ramos e ficou destruído. O leme de direcção foi arrancado e a estrutura e rotor principal sofreram danos ligeiros.

A aeronave sofreu danos severos no sistema moto-propulsor, ficando com o hélice destruído, o leme de direcção foi arrancado das charneiras e a estrutura e rotor principal sofreram danos ligeiros (*figura nº 2*).

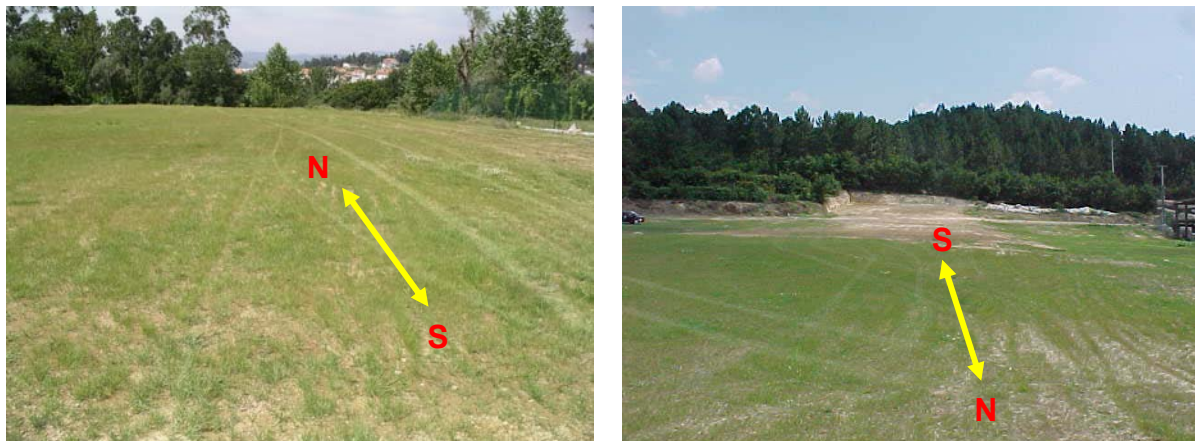
Figura Nº 5

A pista de aterragem, com cerca de 150 x 50 metros, foi mandada construir pelo proprietário, sem qualquer plano, aprovação ou certificação.

Dada a sua localização (perfil do terreno e vegetação no topo sul) e reduzidas dimensões, só pode ser operada descolando para norte e aterrando para sul.

De qualquer modo, a sua compactação e dimensões parecem ser adequadas para a operação daquele tipo de aeronave (*figura nº 5*).

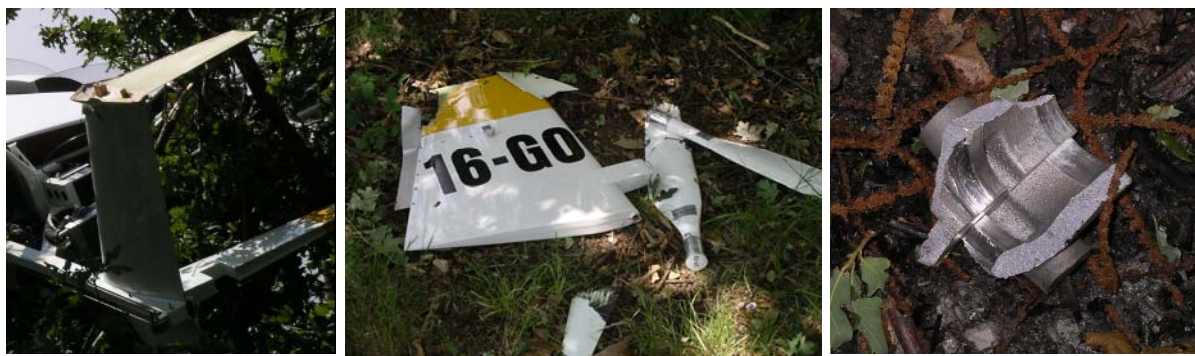
Figura Nº 6

A aeronave ficou presa na copa da árvore, sem separação de componentes, com excepção do leme de direcção, que foi arrancado do estabilizador vertical central, e das pás do hélice propulsor, que foram projectadas para o solo depois da desintegração do cubo do hélice, devido ao embate das pás, a alta velocidade, nos ramos da árvore (*figura nº 6*).
