MINISTÉRIO DAS OBRAS PÚBLICAS, TRANSPORTES E COMUNICAÇÕES
GABINETE DE PREVENÇÃO E INVESTIGAÇÃO DE ACIDENTES COM AERONAVES
GPIAA

RELATÓRIO FINAL DE ACIDENTE

ULTRALEVE MOTORIZADO

54AEK

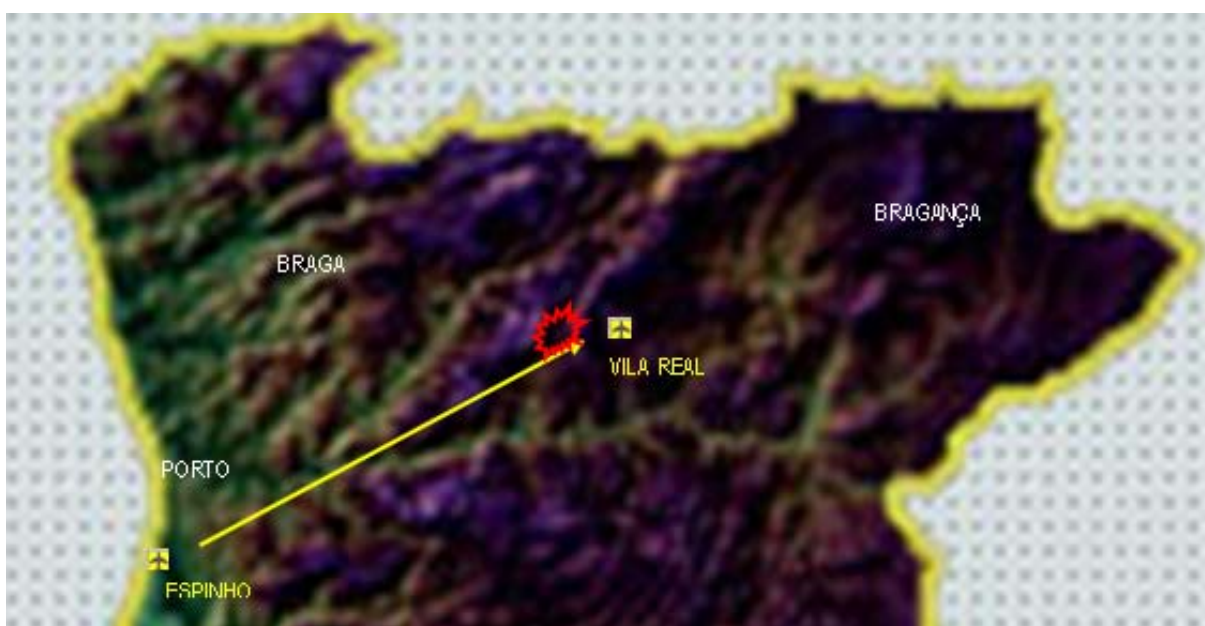
Figura Nº 1

O piloto descolou de Espinho, cerca das 08:00, voando a baixa altitude (<1000') acima do terreno, cumprindo a primeira etapa, entre Espinho e Vila Real (*figura nº 1*).

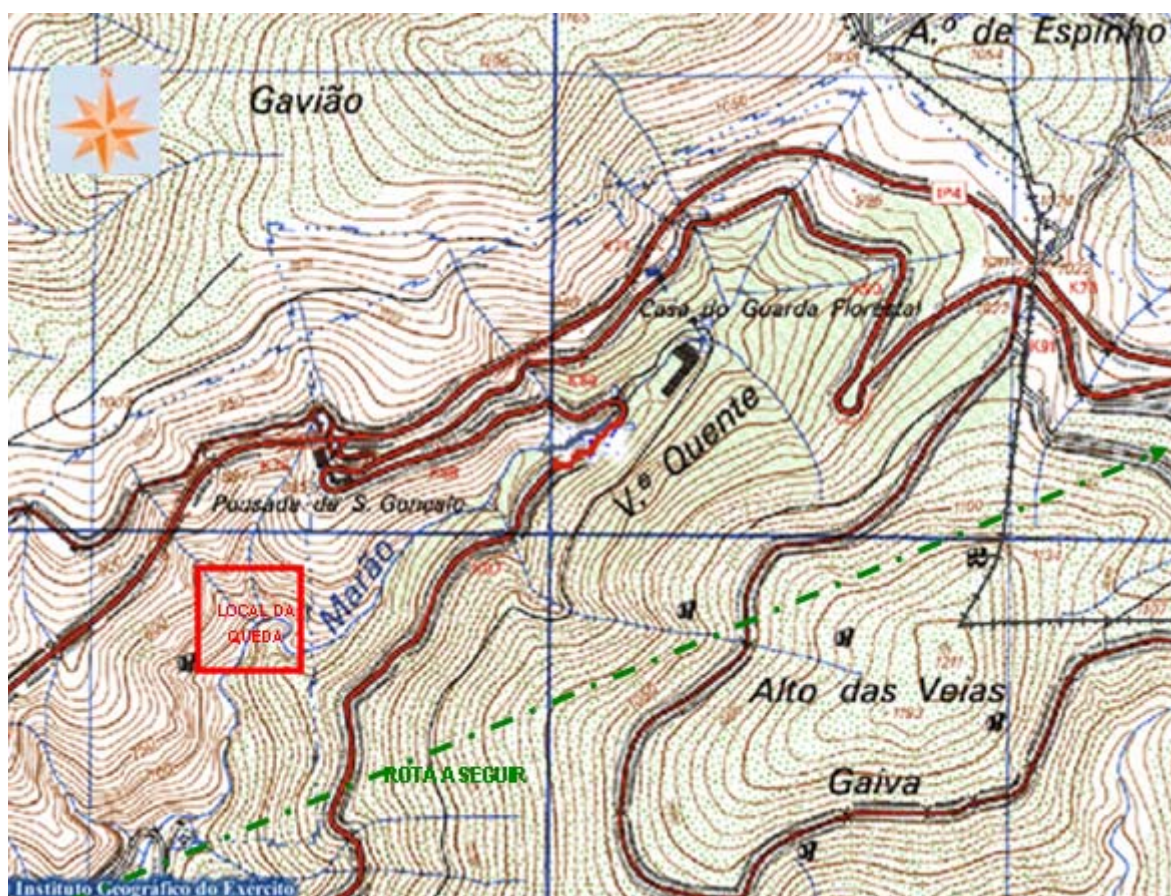
Figura Nº 2

Quando sobrevoava a zona da serra do Marão a cerca de 5000' de altitude, de acordo com as declarações de uma testemunha, o piloto começou a sentir dificuldade em manter o controlo da aeronave, provavelmente devido a forte turbulência criada pelos ventos fortes de Leste (> 55 km/h) ao circular pelas montanhas e vales profundos que formam a orografia daquela região (*figura nº 2*).

Essa instabilidade levou a que o piloto perdesse o controlo da aeronave e se precipitasse no solo, no fundo dum vale, a sul da Pousada de S. Gonçalo, a uma cota de 2100', aproximadamente.

A aeronave precipitou-se junto do rio que corre no fundo da garganta e nasce próximo da pousada que se encontra a Norte (*figura nº 2*).

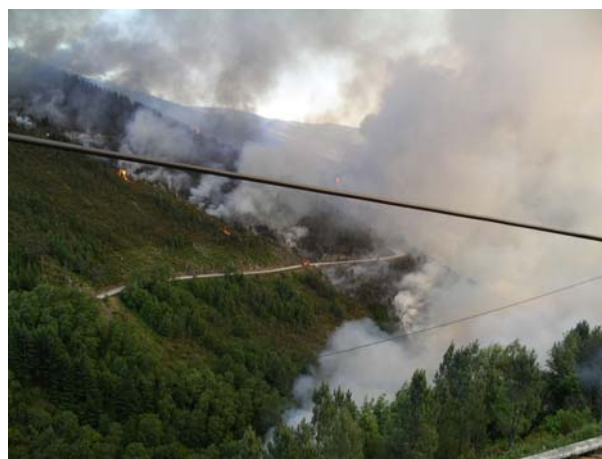
Figura Nº 3

O terreno é muito acidentado, com encostas muito íngremes e cobertas de vegetação, sulcadas por diversas linhas de água, o que torna o acesso muito difícil e não existem locais propícios à aterragem de um helicóptero (*figura nº 3*). Isto provocou uma grande demora na chegada dos socorros ao sinistrado, os quais só ao fim de uma hora de marcha atingiram o local.

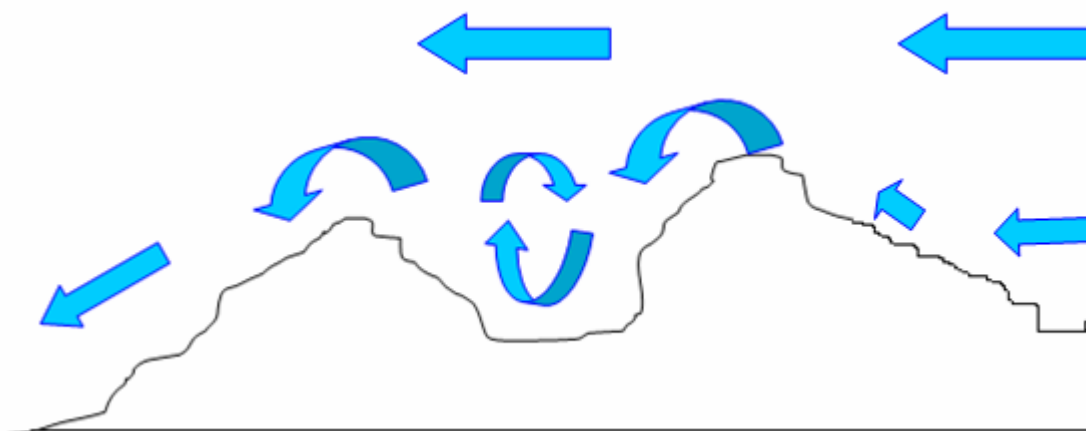
Ao encontrar uma montanha, o ar sobe ao longo da sua encosta voltada ao vento (diminuindo a velocidade) e desce no lado oposto, aumentando de velocidade e provocando a formação de turbilhões, que dão origem ao aparecimento de uma zona de turbulência, mais significativa nos vales interiores.

Acima dos topos, a corrente não é afectada pelo terreno e o escoamento mantém-se laminar.

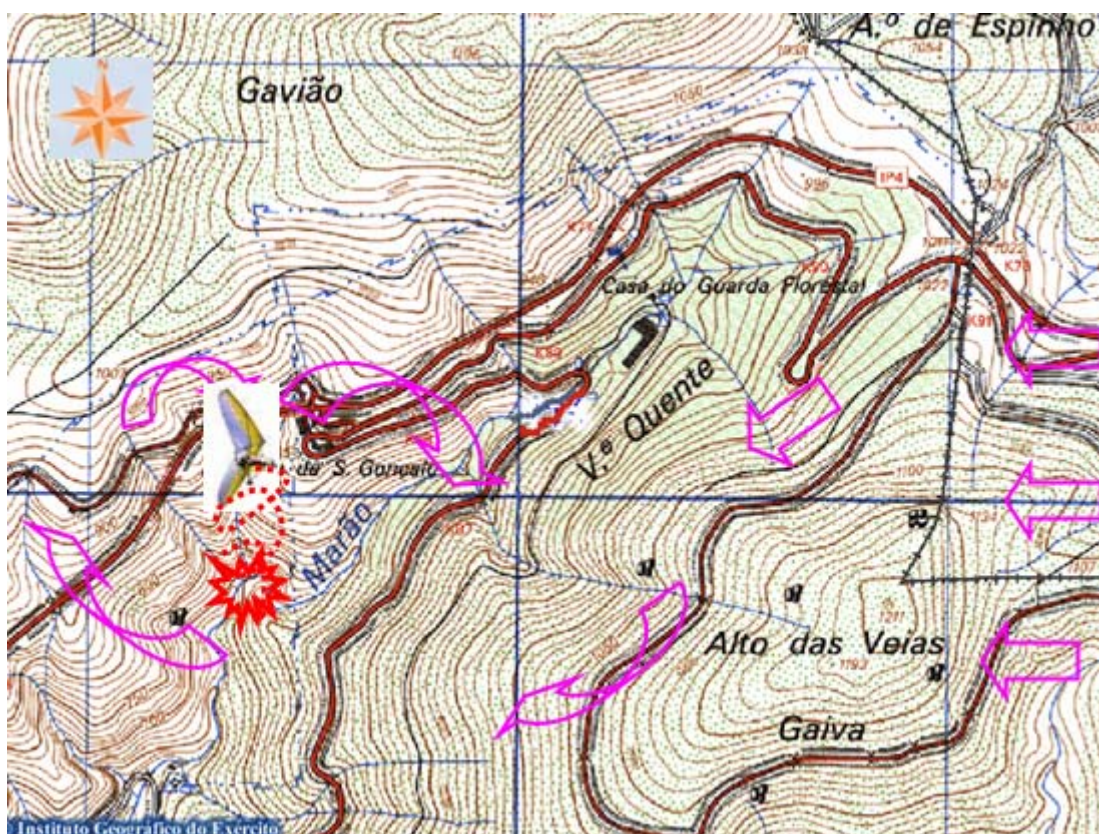
Figura Nº 4

Na área do Marão fazia-se sentir um vento de Leste com cerca de 55 km/h, o que provocava forte turbulência nas encostas voltadas a poente e ao longo dos vales (*figura nº 4*).

Quando sobrevoava o vale do rio Marão, na zona de Ansiães, a cerca de 5000', a aeronave entrou na zona de turbulência criada pelos ventos que desciam a encosta poente do Alto das Veias e se misturavam com os ventos deflectidos pela encosta nascente do outro lado do vale (Lameira).

Com uma limitada experiência de voo, especialmente em montanha, não dispondo de potência suficiente para vencer as correntes descendentes e subir acima da zona de instabilidade, o piloto deixou que a velocidade fosse diminuindo até entrar na zona de perda, perdeu o controlo da aeronave e precipitou-se no solo.

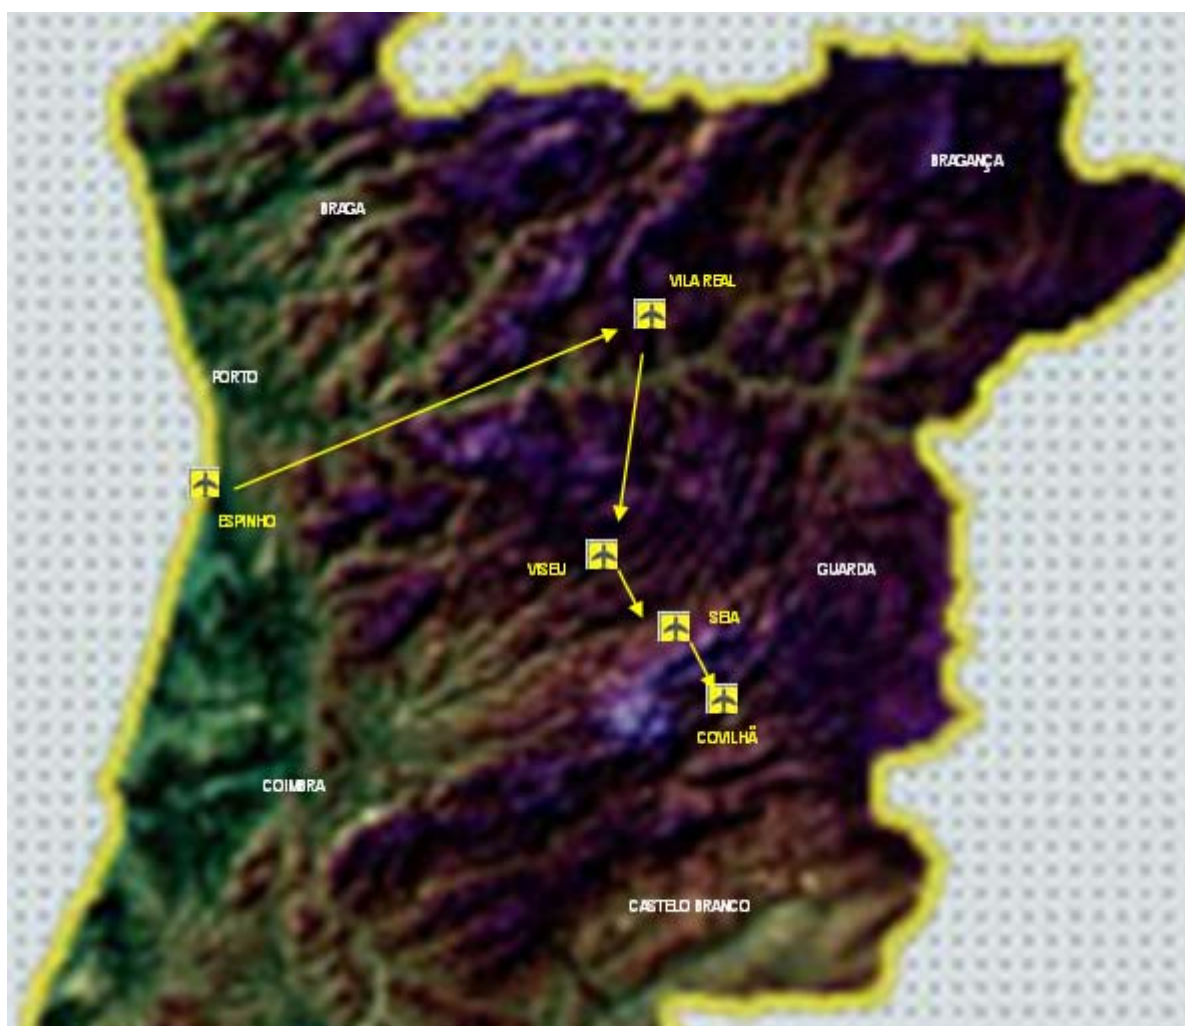
Figura N° 5

Por desconhecimento do terreno e das condições meteorológicas predominantes, afectando o comportamento de voo de aeronaves tão díspares como as que faziam parte da comitiva, ou por falta de preparação dos organizadores, o percurso escolhido era desaconselhável, por potenciar as possibilidades de ocorrência de acidentes.

Observando a figura n° 5 verificamos que o percurso se desenrolava sobre áreas montanhosas, com picos elevados e sujeito a fenómenos de instabilidade atmosférica significativos.
