RELATÓRIO FINAL DE INCIDENTE

Cessna 152

CS-AYK

RELATÓRIO FINAL Nº 13/INCID/2006

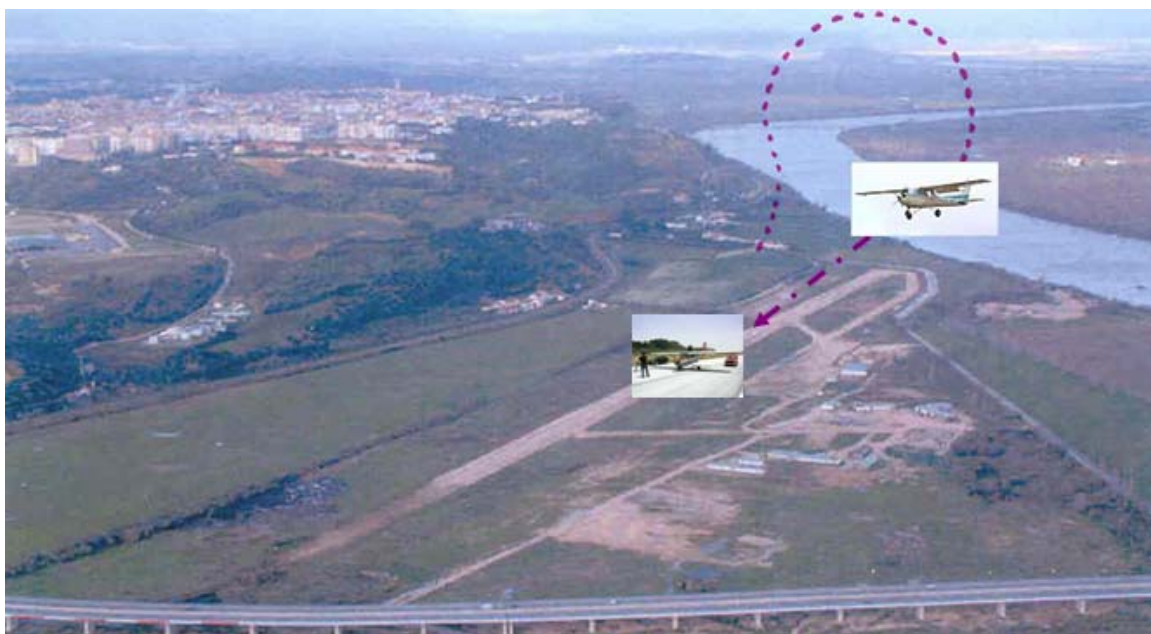
Figura Nº 2

Aterrou no segundo terço da pista e rolou alguns metros até o hélice colidir com o asfalto e danificar as pontas, ficando a aeronave imobilizada cerca de 20 metros antes da intercepção do taxiway (*figura nº 2*).
