## RELATÓRIO FINAL DE INCIDENTE

**Boeing Stearman A75N1**

**N62TS**

**28 de Maio de 2006**

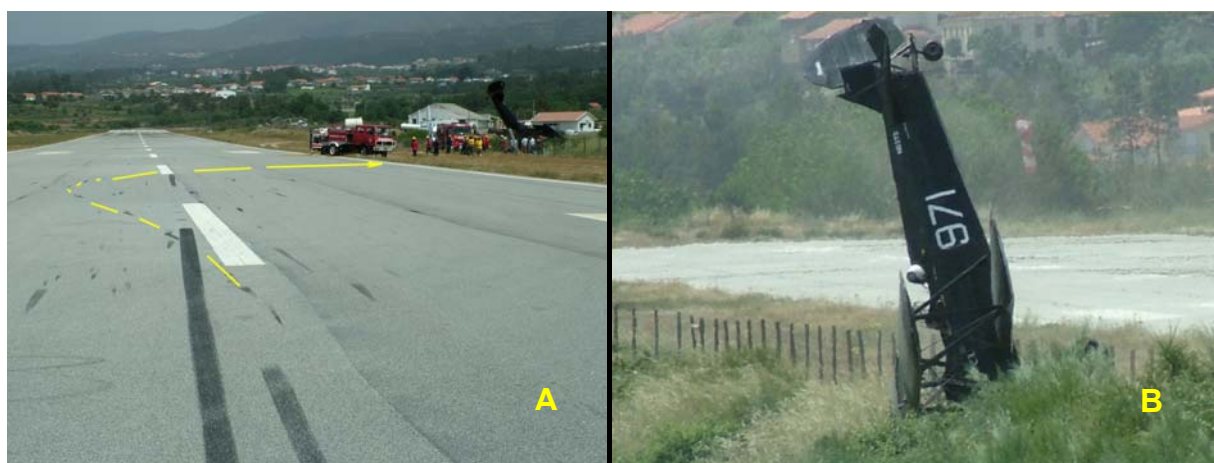
Figura Nº 1

Aterrou cerca das 13:00 horas, na pista 08, tocando inicialmente com as rodas do trem principal e mantendo a cauda no ar. Sentindo que o avião se desviava para o lado esquerdo da pista, o piloto corrigiu esta tendência com pé direito e acelerando momentaneamente o motor. O avião iniciou então uma volta apertada para a direita, levantou a roda direita do chão e tocou com a ponta da asa esquerda inferior na pista, acabando por sair desgovernado pela berma direita, derrubando a vedação de arame e indo imobilizar-se no terreno adjacente, com a asa direita e o motor assentes no solo e a cauda no ar (*figura nº 1*).

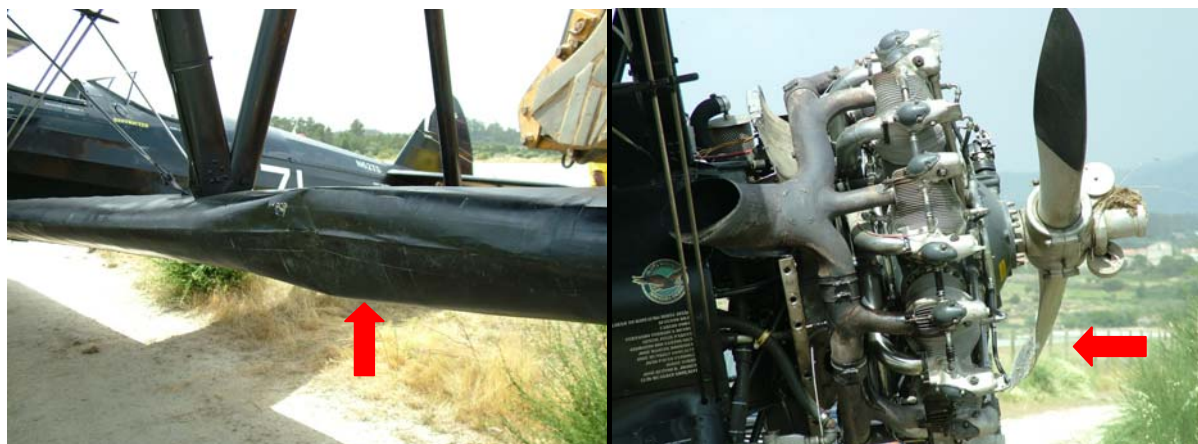
Figura Nº 2

A aeronave sofreu danos ligeiros no bordo de ataque da asa esquerda e numa pá do hélice.

Não houve separação de partes, verificando-se apenas algumas deformações no bordo de ataque da asa esquerda e numa pá do hélice, por terem colidido com a vedação da pista e com o solo, respectivamente.

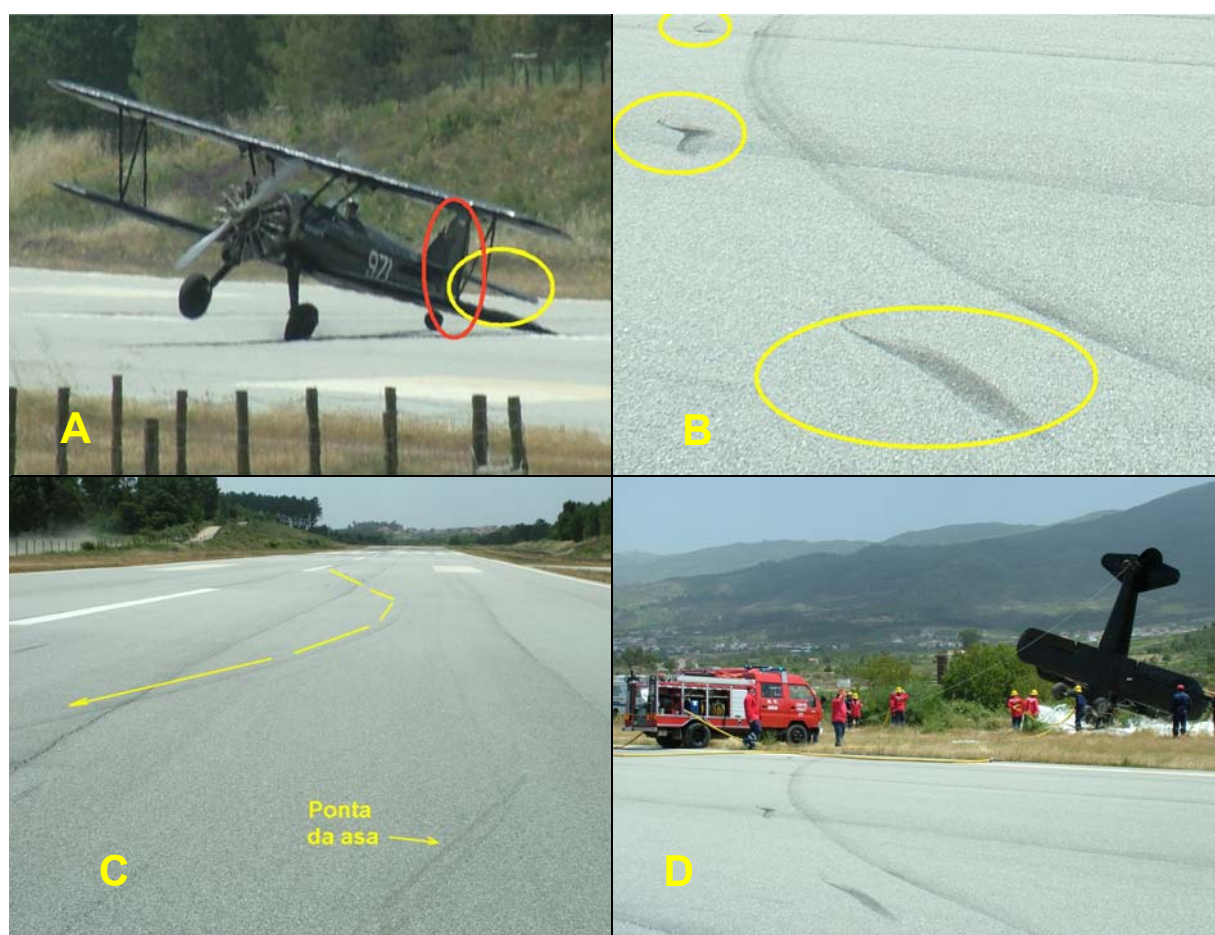
Figura Nº 3

O facto de o piloto ter mantido o leme de direcção na deflexão máxima para a direita (*figura nº 3-A*), a configuração do trem de aterragem (convencional) e a roda de cauda não se encontrar devidamente apoiada na pista (*figura nº 3-B*), potenciaram a volta da aeronave para a direita, a qual não capotou porque a asa esquerda, ao tocar na pista, o evitou (*figura 3-A e C*).

A inclinação da berma e o impacto com a vedação provocaram o afundamento do nariz e levantamento da cauda, “pilão” (*figura nº 3-D*).

A ocorrência deste incidente foi devida a uma deficiente técnica de pilotagem que não garantiu o controlo direcciona da aeronave, tendo permitido que esta saísse descontrolada pelo lado direito da pista.
