RELATÓRIO FINAL DE ACIDENTE

TECNAM
P92 ECHO

CS-UJX

26 DE MAIO DE 2006

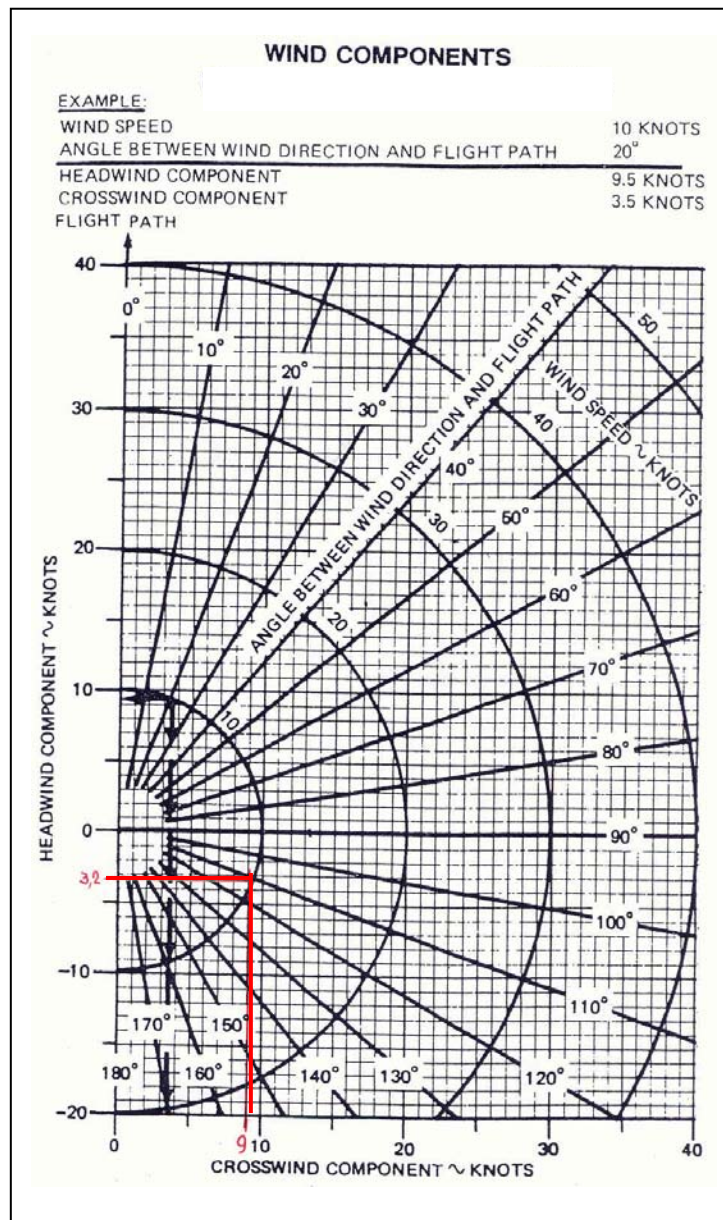
Com o recurso ao *Gráfico de Componentes de Vento* verifica-se que, na altura da aterragem, existia uma componente de cauda de pouco mais de 3 kts e uma componente de vento cruzado de 9 kts.

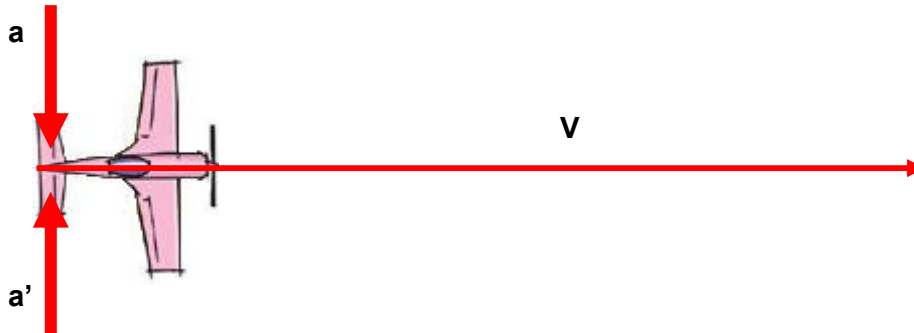
A velocidade do avião (V) cria duas forças opostas (a e a') na empenagem vertical que mantêm a aeronave tendencialmente a voar a direito (considerando vento de intensidade nula).

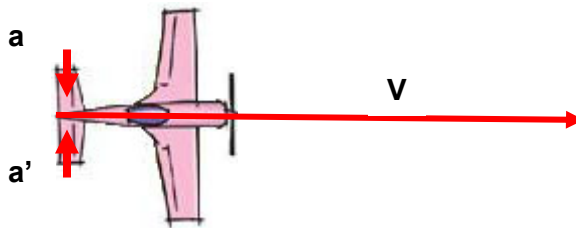
À medida que a velocidade do avião diminui, as forças aerodinâmicas incidentes na empenagem vertical também diminuem.

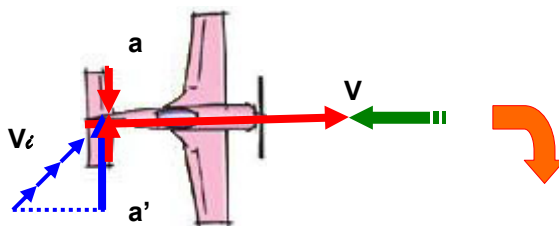
Havendo vento de cauda da direita (V_c) a incidir na empenagem vertical de uma aeronave a rolar a baixa velocidade após a aterragem, as forças (a e a') ficam assimétricas e o avião tende a rodar para a direita. Se o piloto não contrariar essa tendência com pé contrário, a aeronave roda para a direita por acção do vento.
