MINISTÉRIO DAS OBRAS PÚBLICAS, TRANSPORTES E COMUNICAÇÕES
GABINETE DE PREVENÇÃO E INVESTIGAÇÃO DE ACIDENTES COM AERONAVES
(GPIAA)

RELATÓRIO FINAL DE ACIDENTE
AGROAR – Trabalhos Aéreos Lda.
Grumman G-164 A

CS-DCC

16 de Maio de 2006

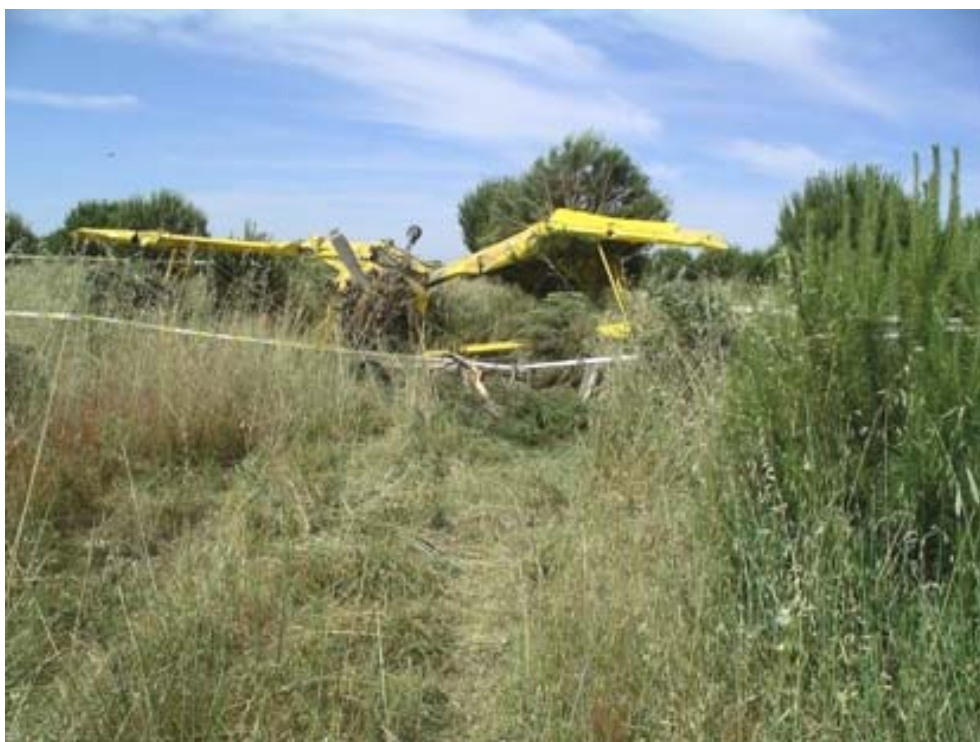
Foto 1 – Vista geral

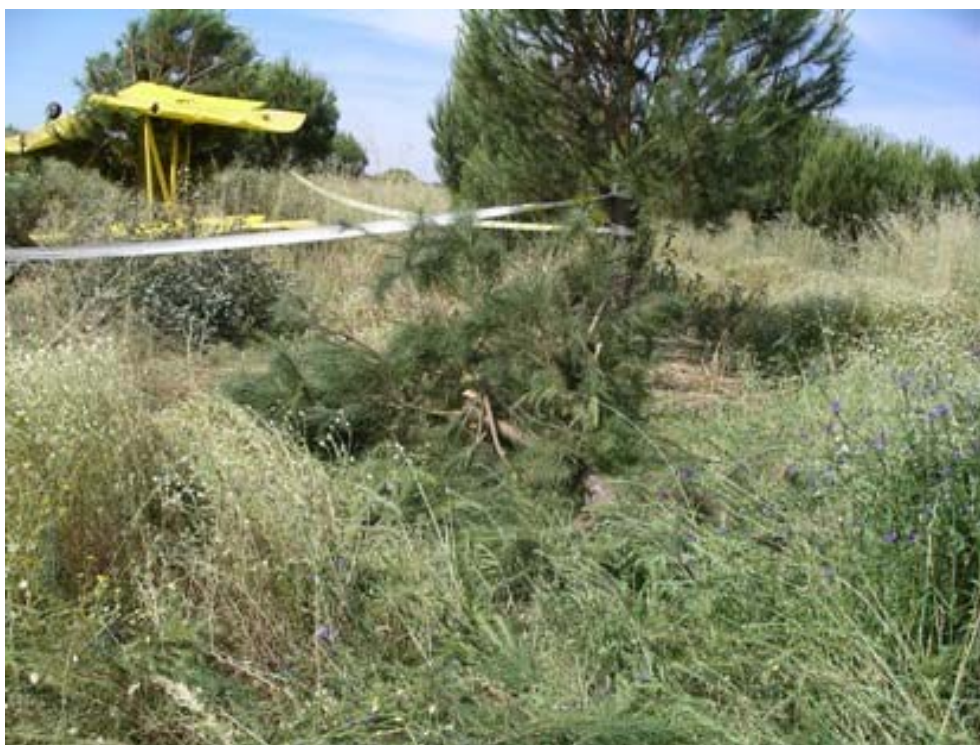
- Trem principal – Longarina de ligação partida e arrancada dos seus pontos de fixação.
- Asas – Inferior direita: Extensivamente danificada, com as longarinas partidas e revestimentos rasgados.

Foto 2 – Asa direita e pinheiro derrubado

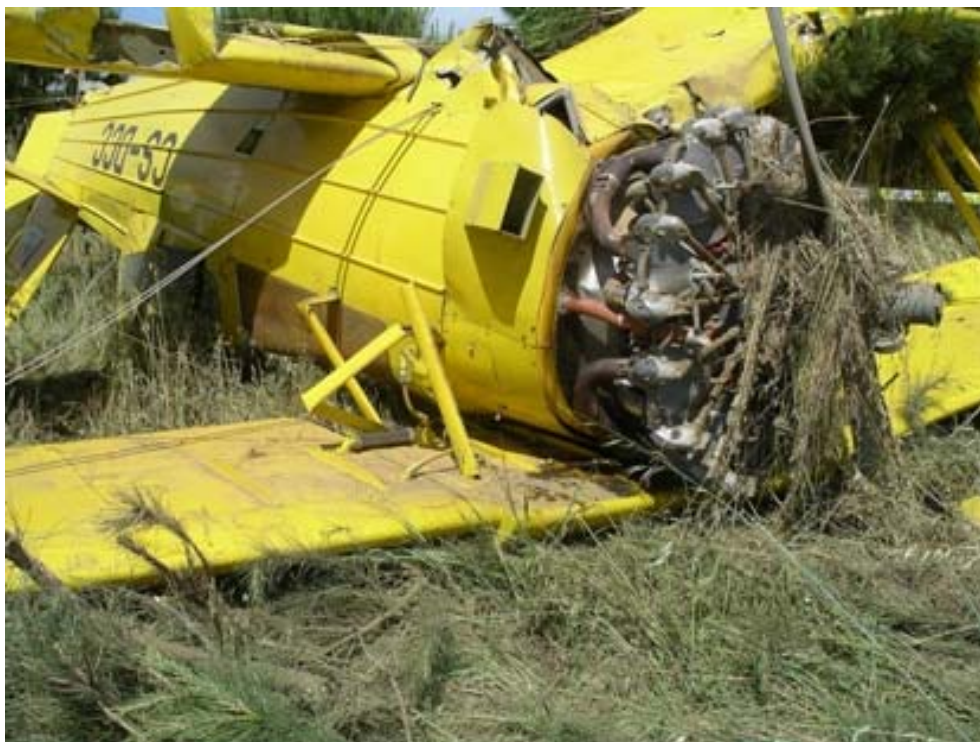
- Cabine – Montantes de apoio partidos em vários locais e/ou arrancados da estrutura.
- Fuselagem – Extensivamente danificada e com vários empenos e elementos estruturais partidos.

Foto 3 – Vista geral – fuselagem e motor

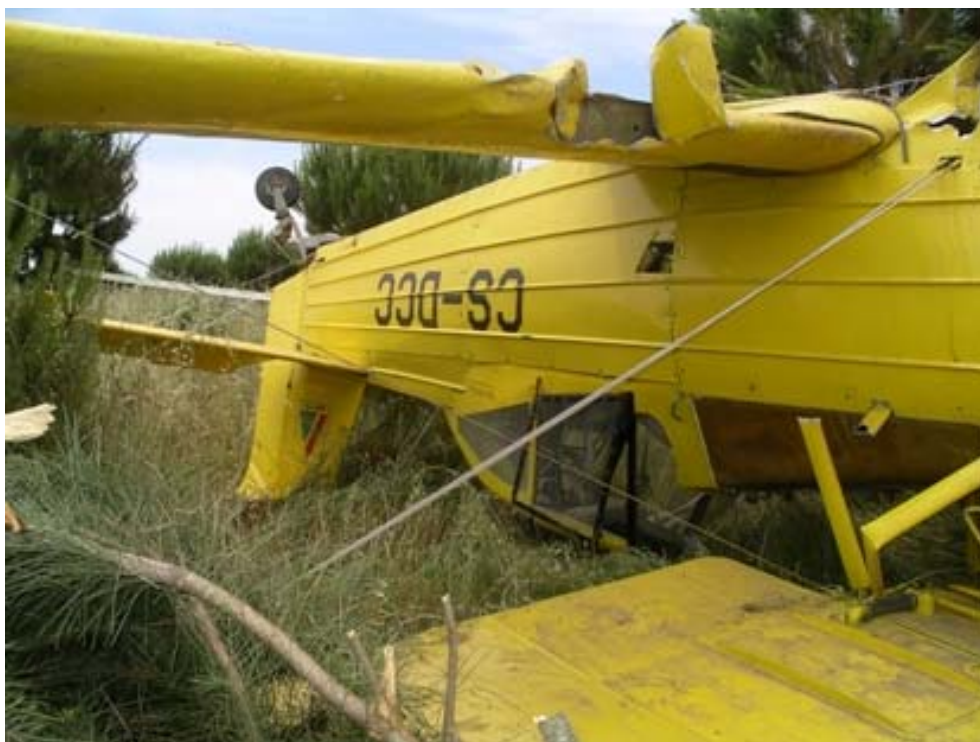
- Inferior esquerda: Bordo de ataque e intradorso junto á raiz danificados.
 - Superior direita: Bordo de ataque danificado e rasgões no intradorso.
 - Superior esquerda: Extensivamente danificada, com as longarinas partidas e rasgões nos revestimentos.

Foto 4 – Pormenor da asa inferior esquerda e cabina

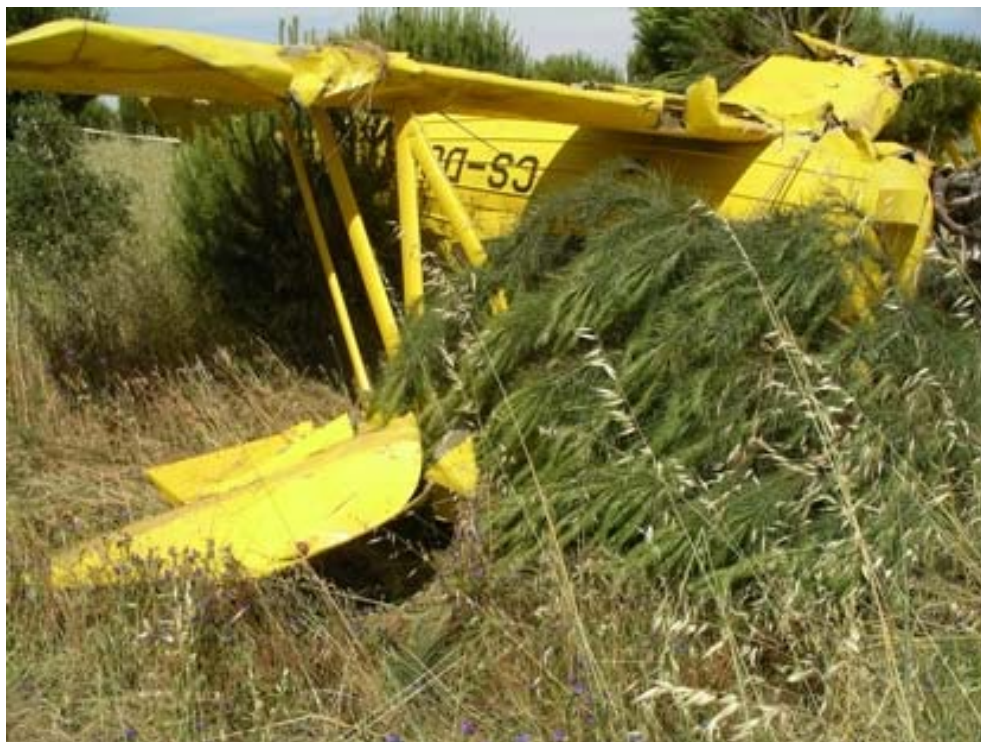
Foto 5– Pormenor da asa inferior esquerda

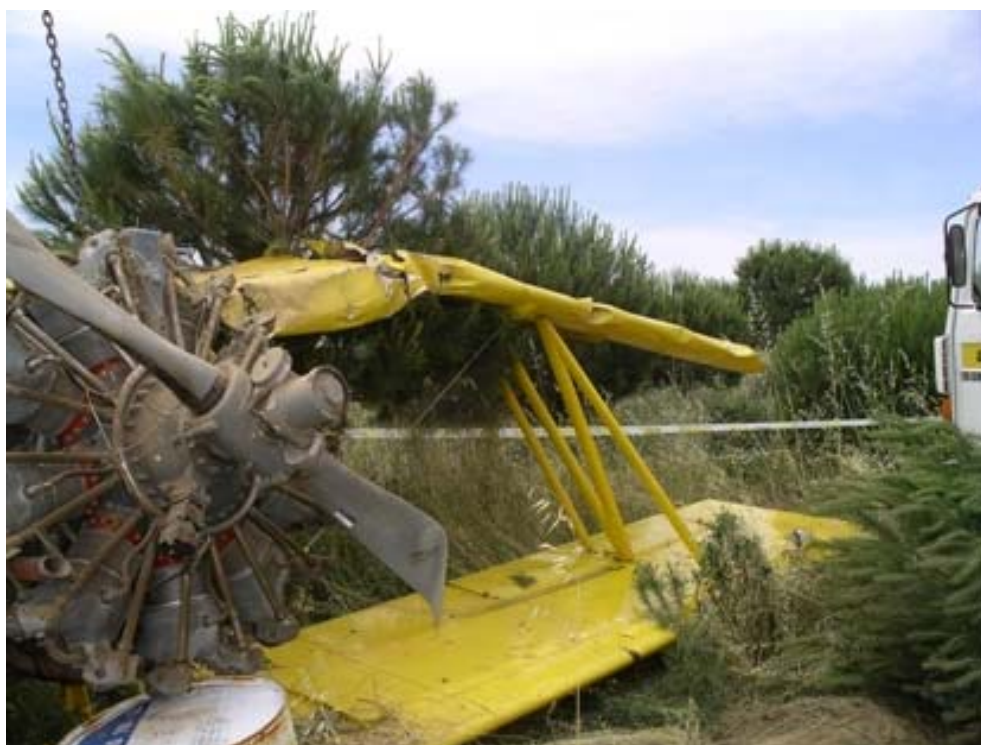
- Hélice – Pá nº1 intacta e pá nº2 dobrada até meio cerca de 40º para trás.
- Motor – Dois tubos/cobertura das hastes impulsoras com ligeiro empeno e cabo de alta tensão para a vela frontal do cilindro n.º 4 danificado.

Foto 6 – Hélice e asa inferior e superior direita

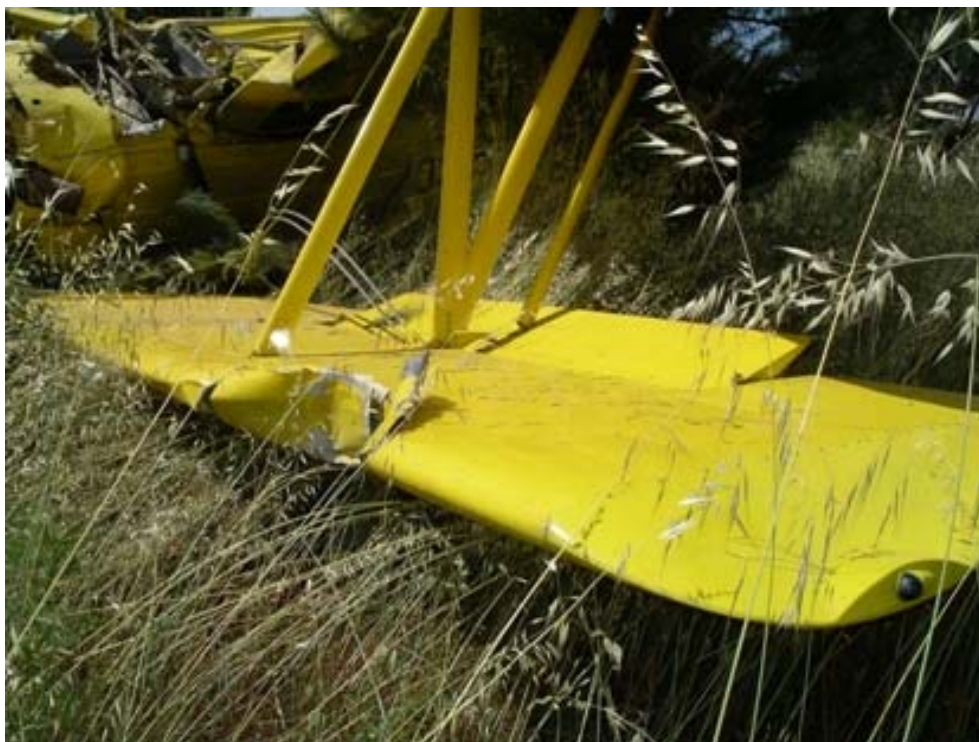
Foto 7– Pormenor da asa superior direita

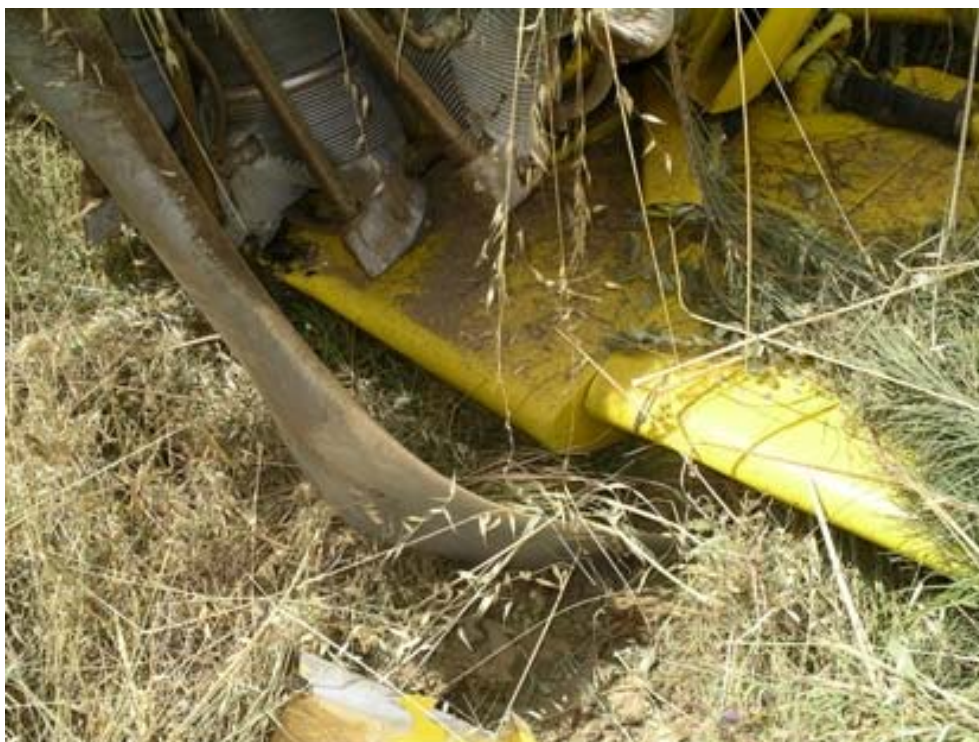
A análise do estado do hélice indica que o motor estava parado no momento do impacto com o solo. Uma das pás estava intacta e a outra deformada para trás devido ao arrastamento/capotamento da aeronave.

Foto 8 – Pormenor de uma das pás do hélice

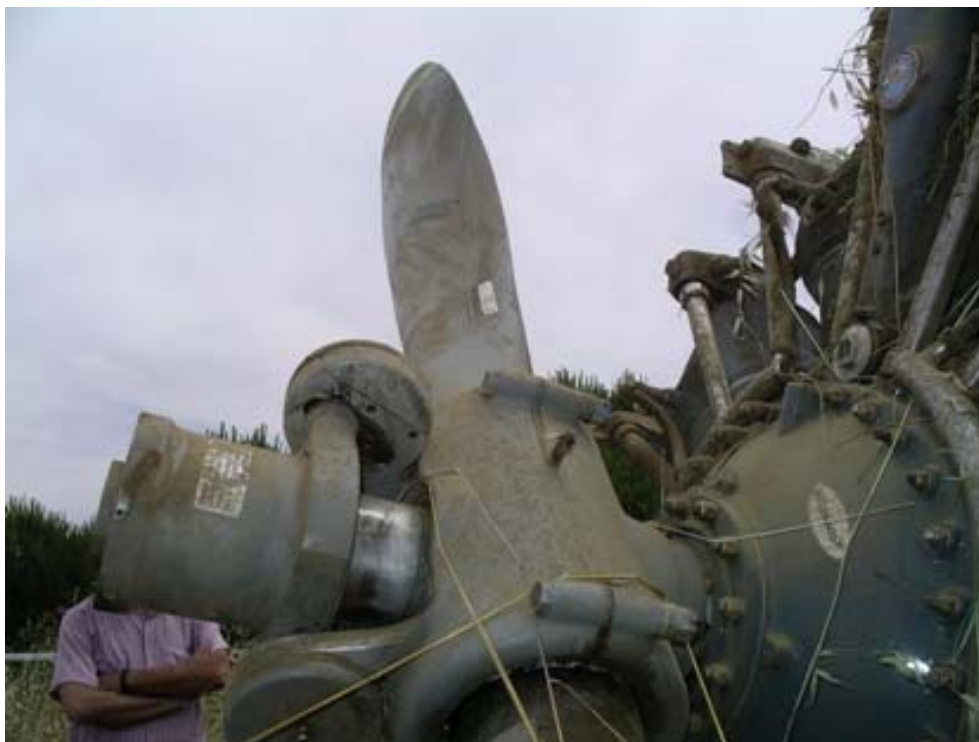
Foto 9 – Vista do cubo e da segunda pá do hélice

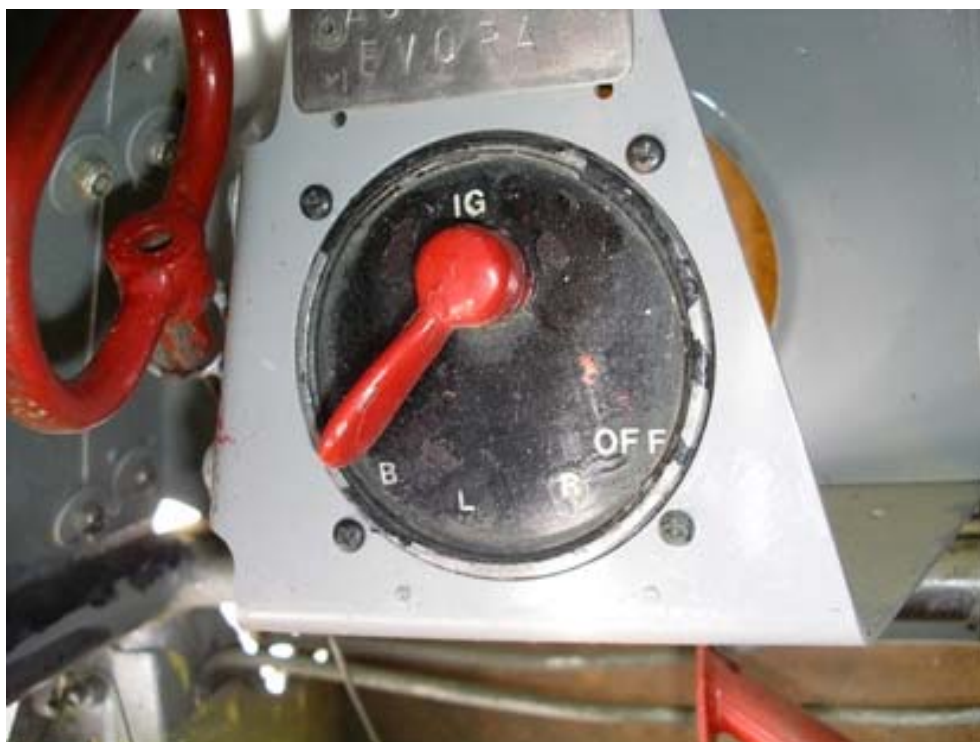
Foram verificados o interruptor e a cablagem da ignição. Com o auxílio de um multímetro, verificou-se que o interruptor cortava quando na posição “Off”, alternava o corte e não corte quer na posição R.H. ou L.H. e mantinha o circuito fora de massa (vivos) quando na posição de “Both”. Com este ensaio, conclui-se que não houve qualquer avaria interna do interruptor que pusesse ambos os magnetos simultaneamente cortados (em Off), estando o interruptor na posição de “Both”.

Foto 11 – Controlo de ignição na posição “Both”

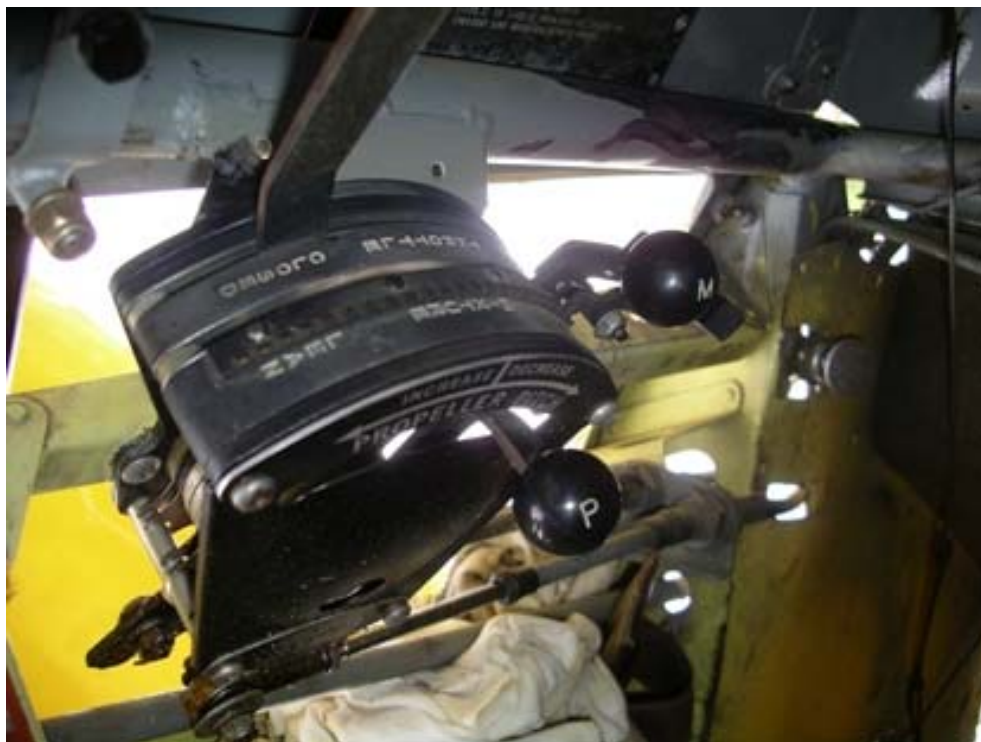
Foi verificada a posição do cubo/pistão de comando do passo do hélice. Encontrava-se todo fora, na posição de passo fino. Mesmo que o hélice tivesse alterado para passo grosso, não seria motivo de paragem do motor.

A verificação do interior da cabine de pilotagem mostrou que os magnetos estavam ligados, a selectora de combustível aberta e a mistura na posição rica o que significa que o piloto não executou todos os procedimentos de emergência. Esta omissão pode explicar-se pelo facto da falha do motor ter ocorrido a baixa altitude o que terá permitido ao piloto, apenas,

Foto 13 – Controlos de válvula do carburador, mistura (rica) e passo (fino)

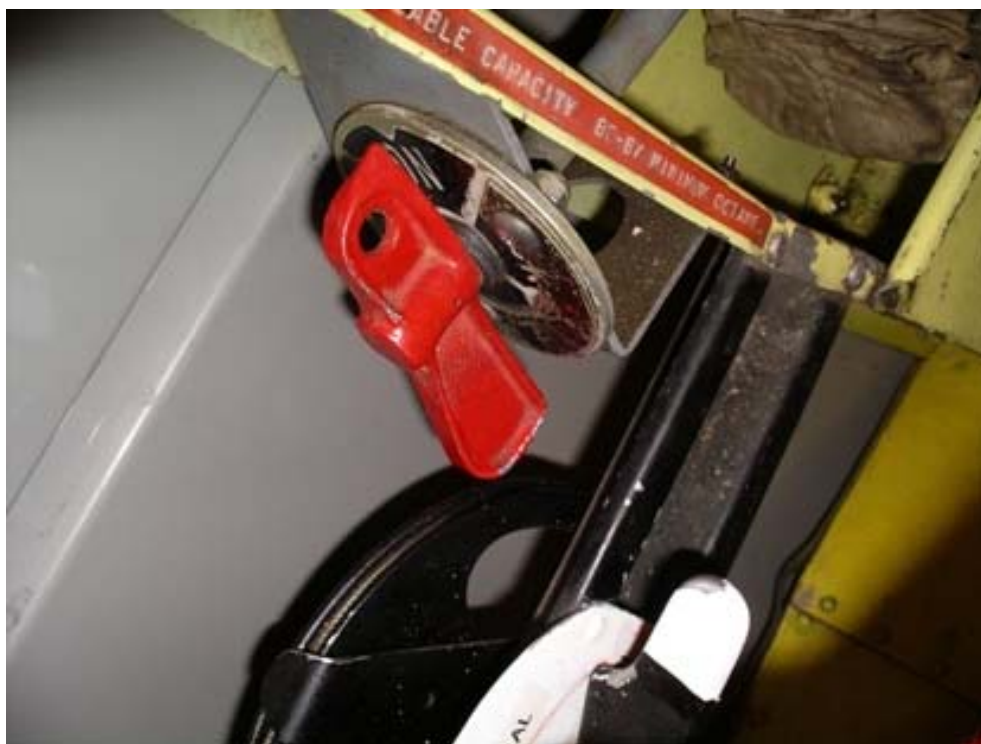
Foto 14 – Selector de combustível na posição "ON"
