**MINISTÉRIO DAS OBRAS PÚBLICAS, TRANSPORTES E COMUNICAÇÕES**  
**GABINETE DE PREVENÇÃO E INVESTIGAÇÃO DE ACIDENTES COM AERONAVES**  
**(GPIAA)**

**RELATÓRIO FINAL DE ACIDENTE**  
**AERoclUBE DE BRAGANÇA**  
**Cessna-172**

**CS-AZJ**

**RELATÓRIO FINAL Nº 09/ACCID/2006**

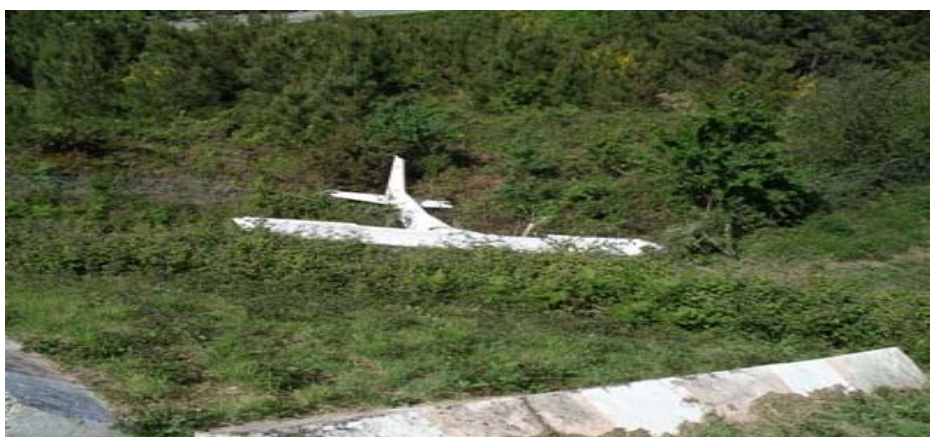
O acidente deu-se num terreno coberto de vegetação rasteira (silvas e pequenos arbustos) e com algumas árvores de médio porte. O local fica situado no limite norte do aeródromo de Vila Real, junto à cabeceira da pista 20 (N 41° 16, 55' W 007° 43, 20').

Marca de pista

Foto N° 1. Local do acidente (situado a cerca de 30 metros da pista).

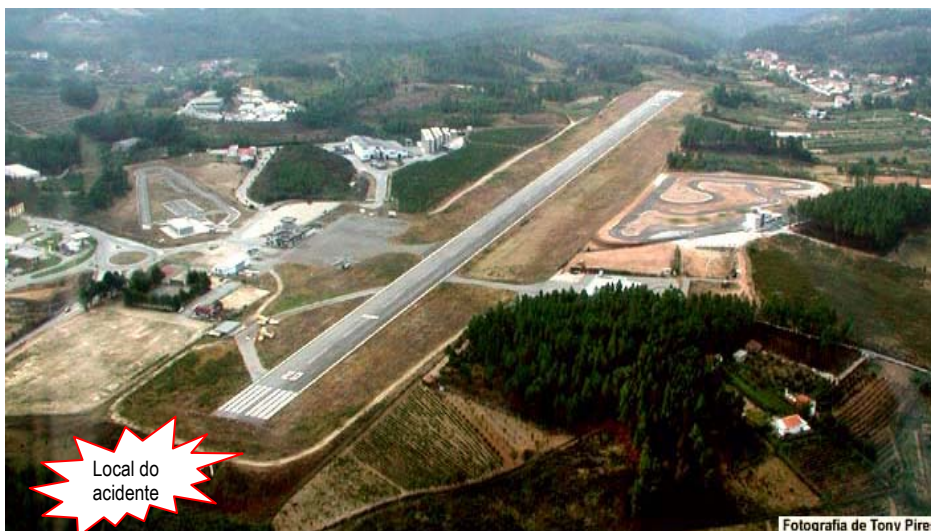
Foto N°2. Aeródromo de Vila Real (pista 20).

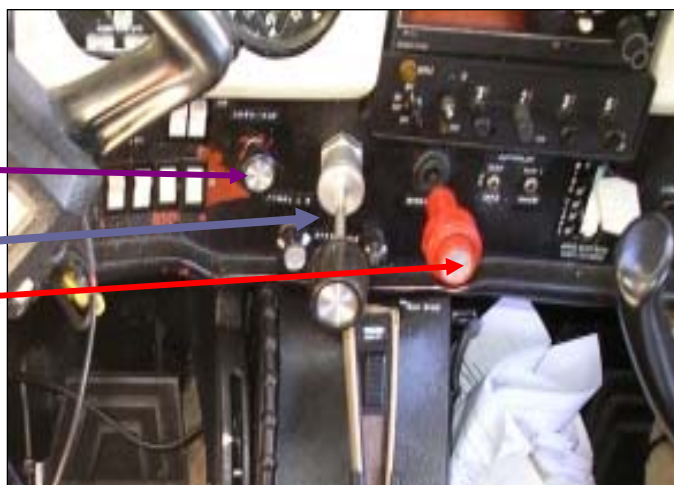
- Alavanca do ar – posição ar frio
- Manete da potencia – reduzida
- Manete da Mistura – rica

Foto N° 3. Comandos de potência do motor.

A observação da cabine de pilotagem, feita na manhã seguinte ao dia do acidente, revelou que a selectora da mistura de combustível não estava totalmente á frente (mistura rica) e que a selectora do ar para o carburador estava na posição de "ar frio" (ver foto N°3). Assim sendo, a aeronave efectuou a descida com a mistura de combustível ligeiramente empobrecida e com ar frio seleccionado para o carburador. Ora, se entrarmos com os valores da temperatura do ar e da depressão do ponto de orvalho na carta de probabilidade de formação de gelo no carburador, indicada na figura N°1, verificamos que as condições atmosféricas presentes no local eram susceptíveis de provocar a formação de gelo no carburador do motor da aeronave se não fossem seguidos os procedimentos de voo recomendados pelo fabricante.

- o. A verificação da cabine de pilotagem revelou que estava seleccionado ar frio para o carburador e que a torneira de combustível se mantinha aberta;

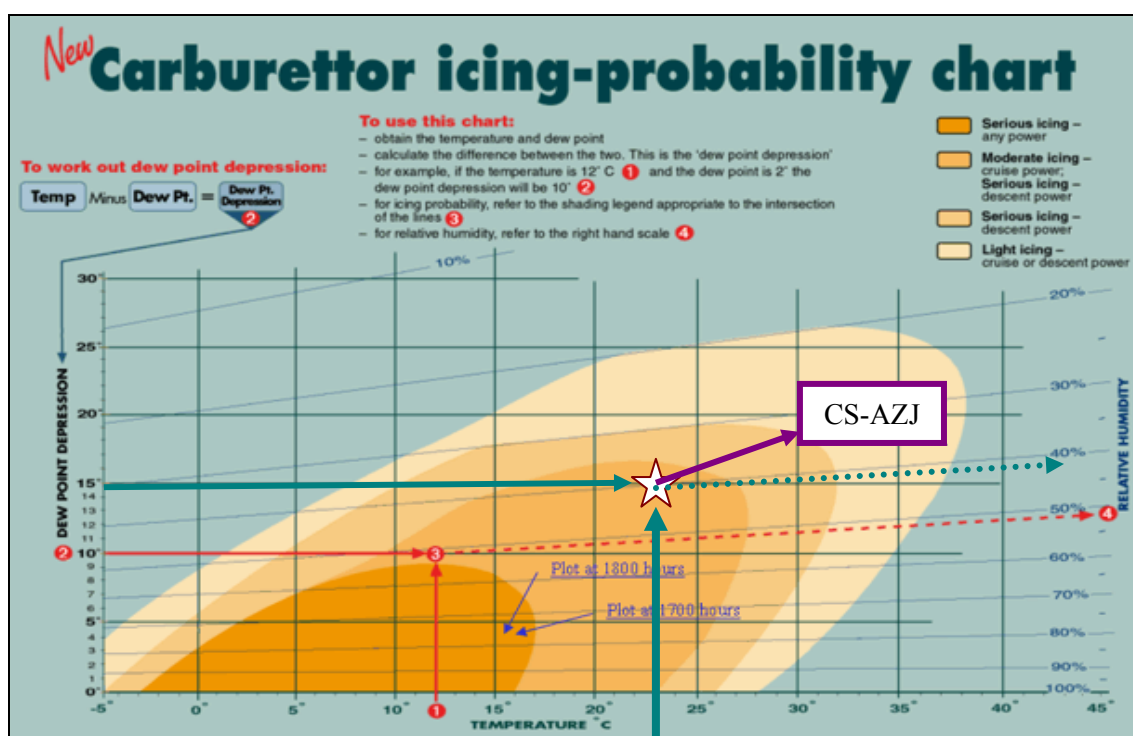
Fig N° 1. Carta da probabilidade de formação de gelo no carburador

As condições atmosféricas que se faziam sentir na região não indiciavam que estivessem reunidas as condições para a formação de gelo no carburador do motor da aeronave. Contudo, uma observação mais atenta dos valores de temperatura (23°C) e ponto de orvalho (8,5°C) não descartam essa possibilidade. A diferença entre os 23°C da temperatura exterior e os 8.5°C do ponto de orvalho chama-se depressão do ponto de orvalho, este valor foi utilizado na carta da probabilidade de formação de gelo no carburador (fig. N°1) onde se pode verificar que a aeronave estava a voar em condições ambientais susceptíveis de provocarem a formação de gelo no carburador. O aumento de velocidade a que o ar é forçado na entrada do carburador provoca uma diminuição de temperatura e a condensação do vapor de água existente na massa de ar. Essa condensação facilita a formação de gelo e conseqüente obstrução da entrada de ar no carburador alterando a percentagem ar/combustível e comprometendo o bom desempenho do motor. A formação de gelo no carburador evita-se operando a aeronave de acordo com as recomendações do fabricante nomeadamente, fornecendo ar quente para o carburador em determinadas situações de voo.
