RELATÓRIO FINAL DE ACIDENTE

ULTRALEVE MOTORIZADO

TECNAM, P92 ECHO

I-5652

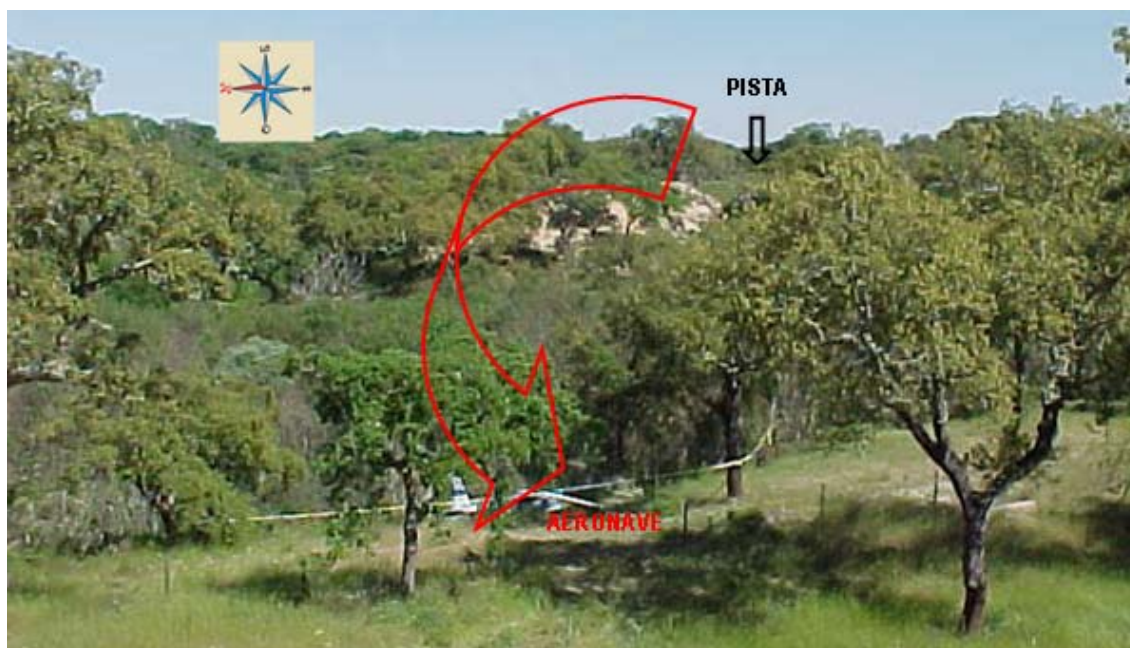
Figura Nº 2

Sem conseguir parar a aeronave, nos poucos metros de pista disponível, o piloto continuou para lá do limite da pista, voou sobre o desfiladeiro existente no fim da mesma e foi precipitar-se no solo, cerca de 15 metros abaixo e 50 metros para lá do fim da pista, numa mata de sobreiros (*figura nº 2*).

A aeronave embateu de nariz no solo, num ângulo muito pronunciado ($> 45^\circ$) e com velocidade elevada. Houve uma compressão da fuselagem contra o motor e depois a aeronave assentou no solo, na horizontal, cerca de 60 centímetros atrás da posição de embate inicial.

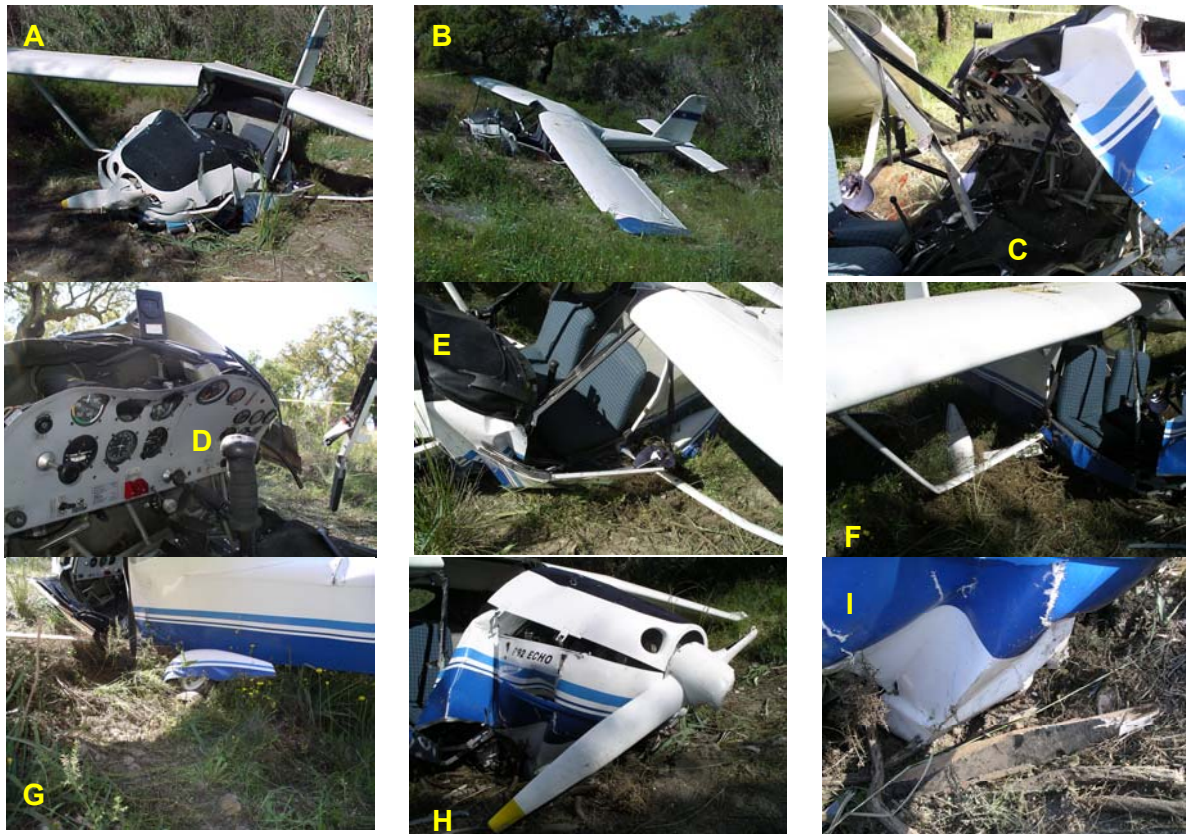
Figura Nº 3

A asa acompanhou o movimento da aeronave e deformou junto da raiz, ficando dobrada para baixo e para a frente, com os montantes fracturados. A parte da frente da cabina, o painel de instrumentos e alavancas de comandos foram substancialmente danificadas.

A aeronave sofreu danos substanciais nas asas e fuselagem (*figura nº 3-A e B*). A cabina ficou destruída e o pára-brisas partido (*figura nº 3-C, D e E*). O trem de aterragem foi arrancado (*figura nº 3-E, F e G*) e o motor, carenagens do motor e hélice (*figura nº 3-H e I*) ficaram danificados.

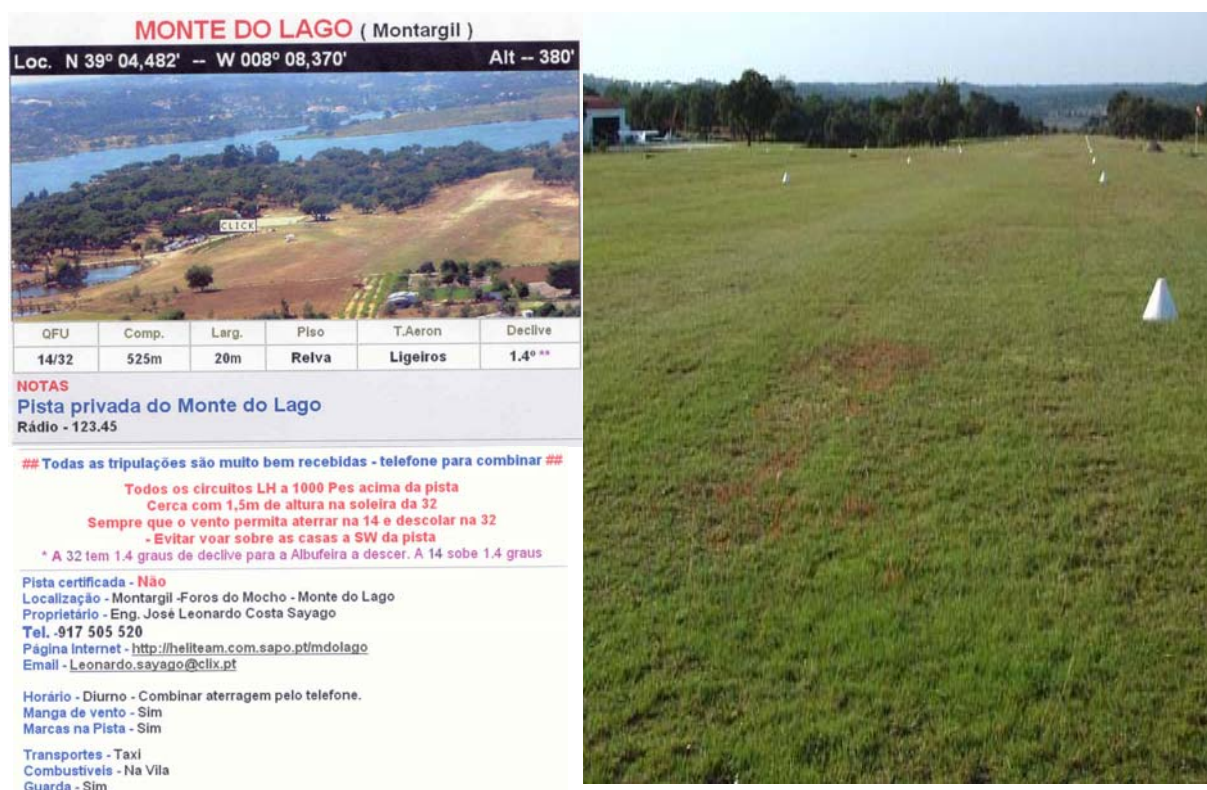
Figura Nº 4

O aeródromo do Monte do Lago fica situado na margem oriental da albufeira criada pela barragem de Montargil (*figura nº 4*), na ribeira de Sor, próximo da localidade de Montargil. Trata-se de uma infra-estrutura privada destinada a servir a unidade de turismo rural ali instalada. Possui uma pista relvada com 525 x 20 metros, orientada na direcção 140º/320º.

Na cabeceira da pista 32 existe um muro que separa a pista do caminho público, acompanhado por uma sebe com cerca de dois metros de altura. A pista termina num desfiladeiro, com uma altura superior a 15m, quase na vertical.

A aproximação a esta pista (32) é ainda dificultada pelas construções e pelas árvores que se encontram ao longo do percurso de aproximação, criando uma certa ilusão óptica que contribui para que a tendência seja para voar acima da ladeira normal de aproximação, deixando de poder aproveitar toda a distância de aterragem disponível. Por esse motivo existe uma recomendação para que, sempre que as condições de vento o permitam, as aterragens se efectuem na pista 14.

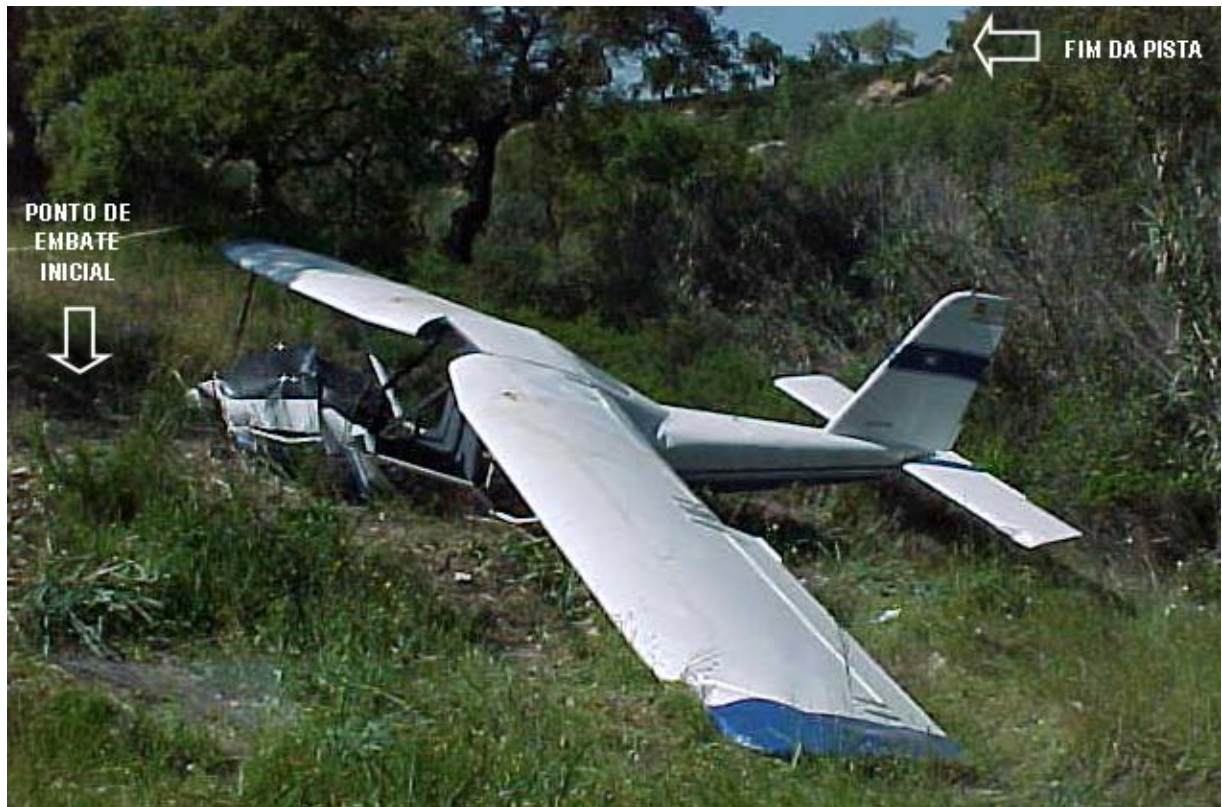
Figura Nº 5

Os destroços ficaram concentrados no local do acidente, confirmando o elevado ângulo da trajectória antes da colisão e a reduzida velocidade horizontal da aeronave.

A aeronave embateu de nariz, comprimiu a fuselagem e saltou cerca de 60cm para trás, imobilizando-se na horizontal (*figura nº 5*).

As asas acompanharam o movimento e sofreram uma deformação na raiz e nos montantes, com ligeiras mossas no ângulo de ataque junto das pontas.

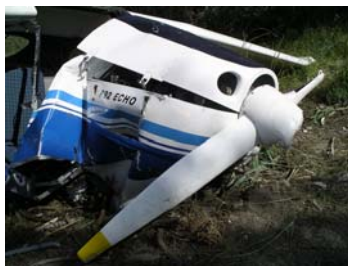
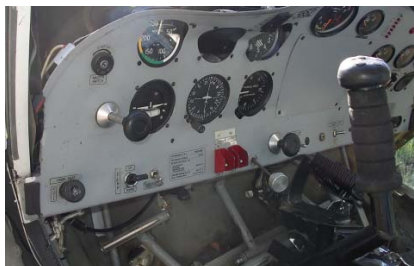
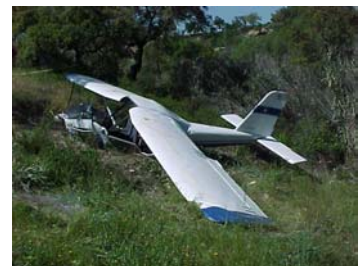
Figura Nº 6

O perfil do terreno e a velocidade de que a aeronave ainda estava animada, permitiram que esta continuasse a voar, com acentuado ângulo de descida, até colidir com o solo, cerca de 15m abaixo.

A investigação dos destroços não indiciou qualquer tentativa de aceleração do motor, tendente a manter a aeronave em voo e recuperação de altitude para nova aproximação. A aeronave saiu da pista e voou até à sua posição final, com o motor reduzido (*idle*) e flaps na posição de aterragem (*figura nº 6*).
