RELATÓRIO FINAL DE INCIDENTE

AEROCONDOR – TRANSPORTES AÉREOS, SA.

DO 228-202K

CS-AYT

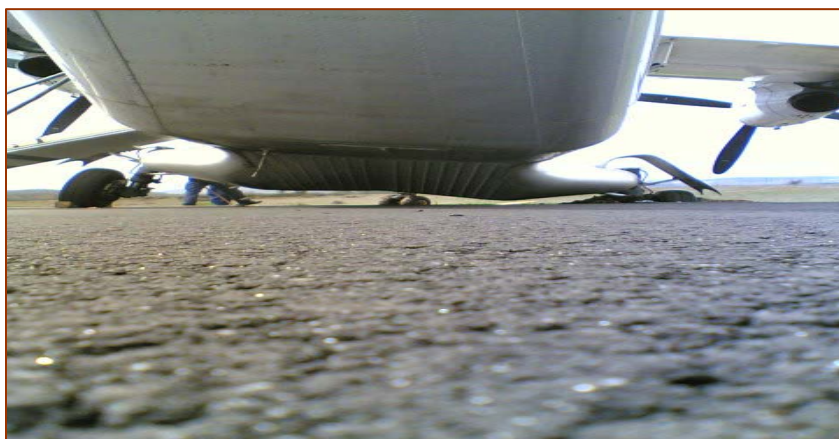
A aeronave saiu ligeiramente do asfalto e imobilizou-se na berma da pista, pouco consistente devido às chuvas recentes, sofrendo danos ligeiros.

Fotografia N°1. Posição final da aeronave.

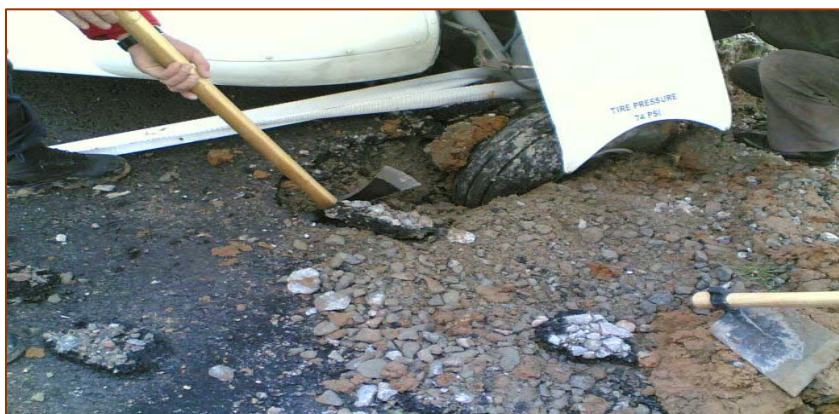
A roda direita do avião enterrou-se no terreno, pouco consistente, daqui resultando a impregnação de terra no sistema da perna direita do trem de aterragem.

Fotografia N°2. Roda direita enterrada na berma da pista.

Berma da pista pouco consistente, devido á acção das chuvas recentes.

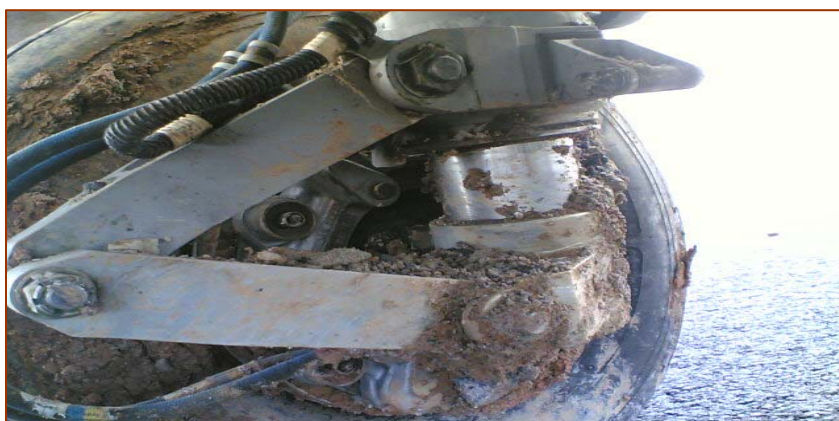
Fotografia N°3. Perna direita do trem com lama agarrada.
