MINISTÉRIO DAS OBRAS PÚBLICAS, TRANSPORTES E COMUNICAÇÕES
GABINETE DE PREVENÇÃO E INVESTIGAÇÃO DE ACIDENTES COM AERONAVES
GPIAA

RELATÓRIO FINAL DE ACIDENTE

PIPER
PA18-24-180

CS-ALT

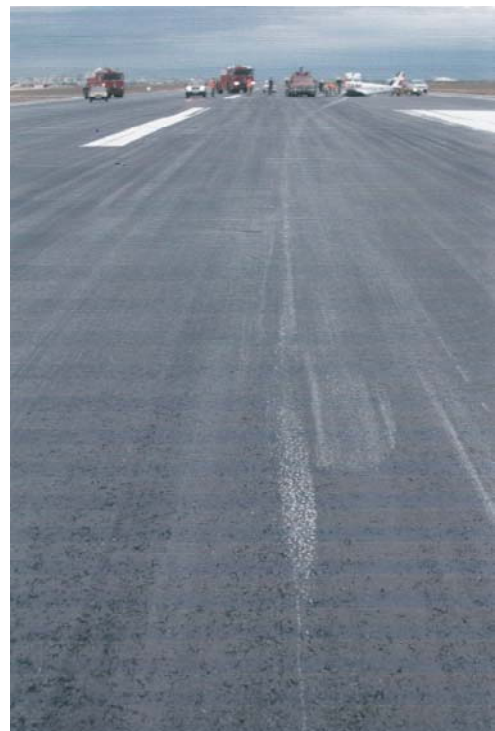
Às 17:34 UTC o avião tocou a pista suavemente com velocidade mínima de sustentação. O trem recolheu por completo, a aeronave assentou a parte inferior da fuselagem no asfalto, deslizou 128 metros no solo e imobilizou-se a 90° com o eixo da faixa de aterragem.

Fig. 1 – Posição da aeronave após imobilização.

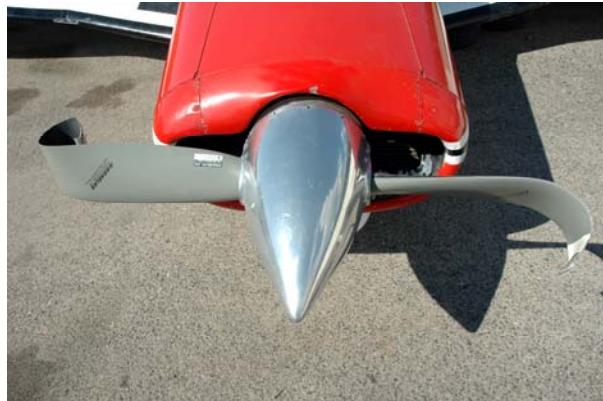
A aeronave sofreu danos na blindagem da parte inferior da fuselagem, com deformação das pás do hélice e destruição das antenas do sistema de comunicações localizadas sob a barriga do avião.

Fig. 2 – Hélice deformado.

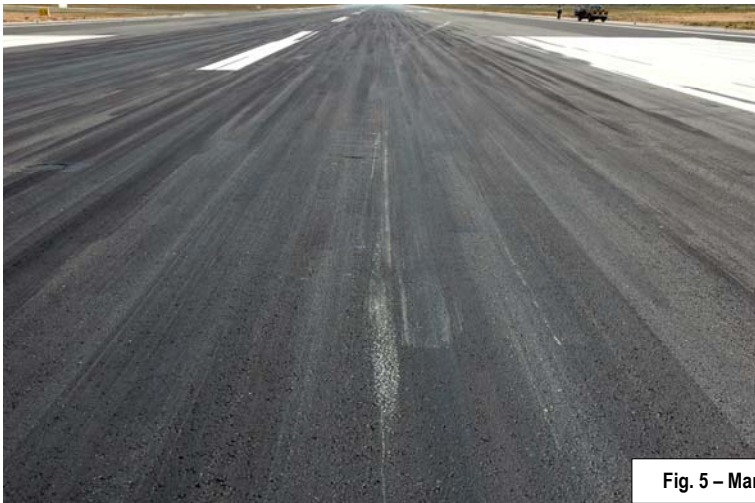
A pista apresentava vestígios do rasto provocado pelo contacto da barriga do avião com a superfície da faixa de aterragem, sensivelmente à direita do seu eixo, começando praticamente nas marcas de aterragem (*touchdown marks*) e prolongando-se por 128 metros, com um desvio para a direita no final do percurso.

Fig. 5 – Marcas do contacto da aeronave com a pista.

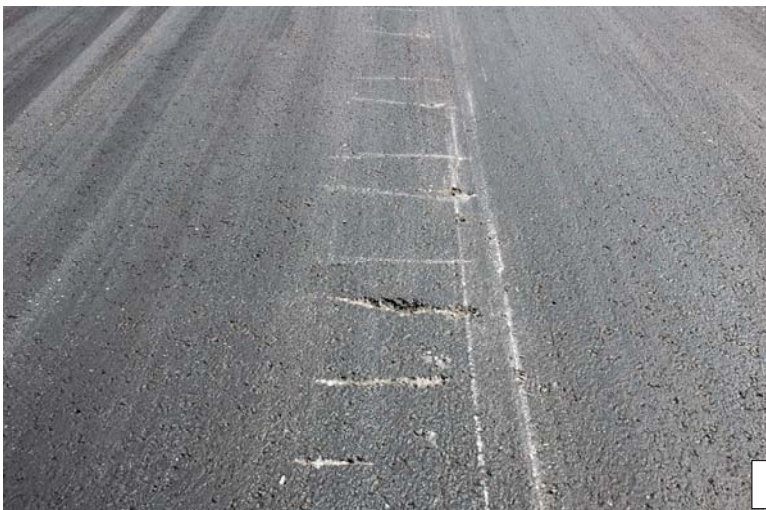
Cerca de 11 metros depois do início das marcas de arrastamento, encontraram-se sinais característicos do embate do hélice no solo, o que deixa supor resistência nula do trem, parcialmente estendido, ao peso da aeronave, no momento da aterragem.

O espaçamento das marcas do hélice no asfalto indicava o funcionamento do motor em *idle*.

Fig. 6 – Marcas do hélice no asfalto.
