RELATÓRIO FINAL DE INCIDENTE

SOCATA
TB20 Trinidad GT

CS-DEO

RELATÓRIO Nº 17/INCID/2006

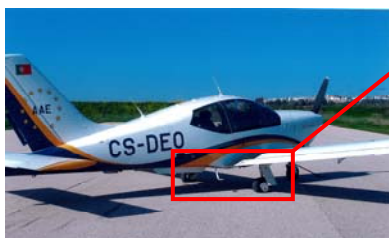
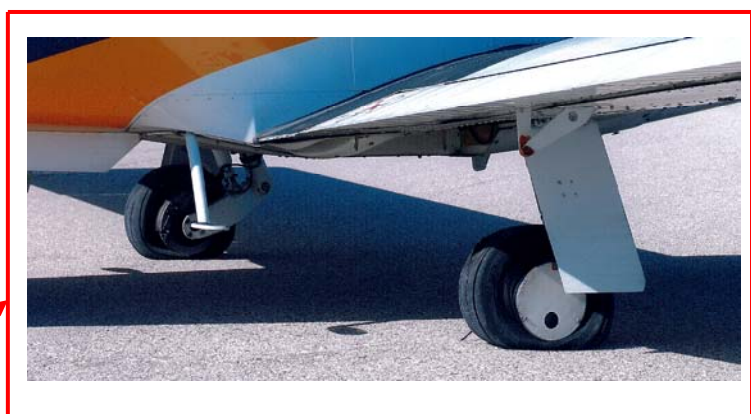
Os danos limitaram-se aos pneus da aeronave que rebentaram.

Figs. 1 e 2 – Pneus do trem principal rebentados.

No momento da aterragem o aluno-piloto aplicou travões com firmeza e o avião guinou para a esquerda, verificando-se o rebentamento do pneu desse lado, seguindo-se o rebentamento do pneu do lado direito por efeito em conjunto de possível excedência do limite de velocidade estrutural dos pneus e das forças dinâmicas exercidas nos pneumáticos por alteração súbita do rumo da trajectória da aeronave.

- Causa principal – perda de controlo da aeronave na aterragem por deficiente técnica de pilotagem;
- Causa contributiva – permissividade do piloto instrutor face à situação criada pelo aluno-piloto durante a aproximação e aterragem, que se revelou comprida e com velocidade acima da ideal para o toque de pista.
