RELATÓRIO FINAL DE ACIDENTE

CESSNA F150M

CS-ASX

RELATÓRIO FINAL Nº 01/ACCID/2006

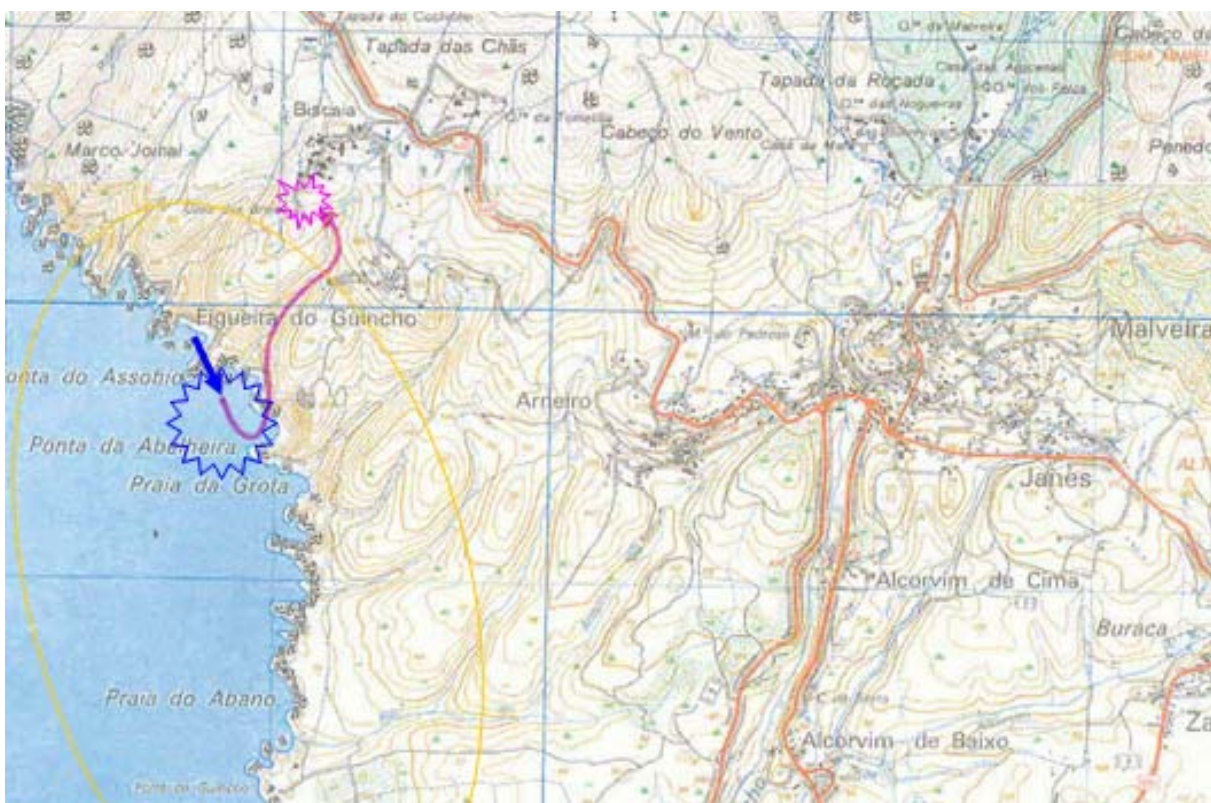
Figura Nº 1

Após a descolagem, foram autorizados pelo ATC a prosseguir para a zona de trabalho do Guincho (*círculo amarelo, na figura 1*), onde o Instrutor procedeu à demonstração de um simulacro de falha do motor e amaragem.

Como a ondulação era de Noroeste, optou por uma aproximação na direcção Norte/Sul (sensivelmente paralelo às ondas), para amarrar na crista da onda (*seta azul, na figura 1*).

Attingidos os 300' (QNH 1028), o instrutor iniciou a manobra de recuperação, levando o motor à potência de descolagem e iniciando uma volta pela esquerda (*traçado magenta, figura 1*).

Aproado a Norte, recolheu os “flaps”, estabilizou a velocidade em 70 kts e continuou a subida. Deparando-se com uma falésia pela frente, decidiu manter a velocidade de 70 kts e manobrar ao longo do vale que se estendia à sua direita ($\pm 045^\circ$) para atingir a altitude de segurança. A razão de subida da aeronave, afectada pelas correntes descendentes ao longo da encosta (vento de Leste) não lhe propiciou a ultrapassagem dos obstáculos, nem a largura do vale lhe permitiu efectuar uma volta de 180° para voltar para o mar, pelo que optou por uma aterragem de emergência na serra.

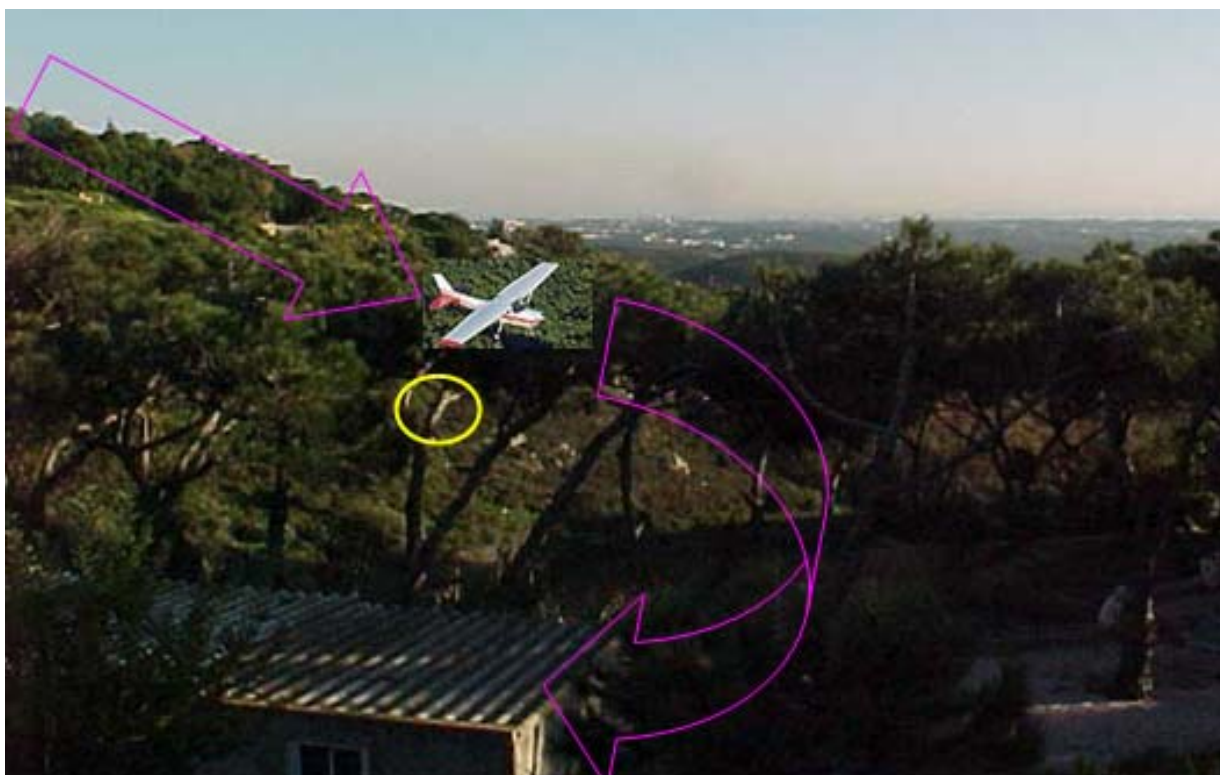
Figura Nº 2

Essa aterragem não se concretizou porque a ponta da asa direita embateu numa árvore, a aeronave rodopiou sobre a sua direita e precipitou-se no solo, quase na vertical, no quintal de uma residência (*figura 2*).

Destaca-se o efeito da colisão da ponta da asa direita com o pinheiro assinalado na figura nº 2 (*fotografias 8 e 9, no anexo 1*) e o violento embate da aeronave com o solo (num ângulo muito próximo da vertical), que provocou a deformação da estrutura e o enfolamento da fuselagem (*fotografias 5, 6 e 7, no anexo 1*).

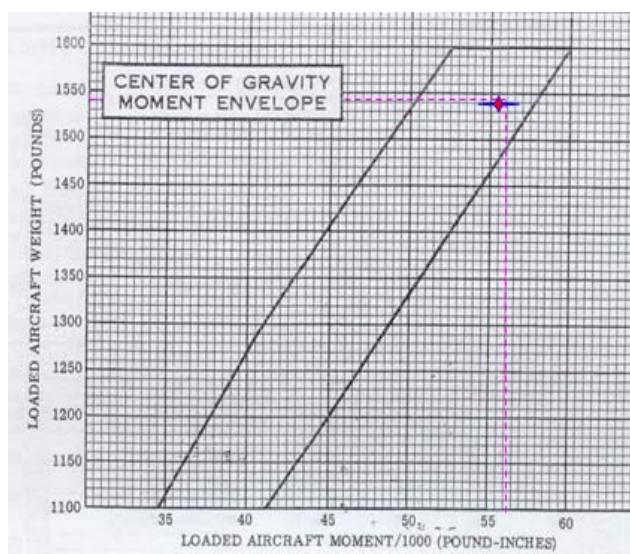
Figura Nº 3

Aplicando estes valores ao gráfico da figura nº 3 (envelope de centragem), constatamos que a aeronave se encontrava dentro dos pesos permitidos e com o centro de gravidade dentro do respectivo envelope.

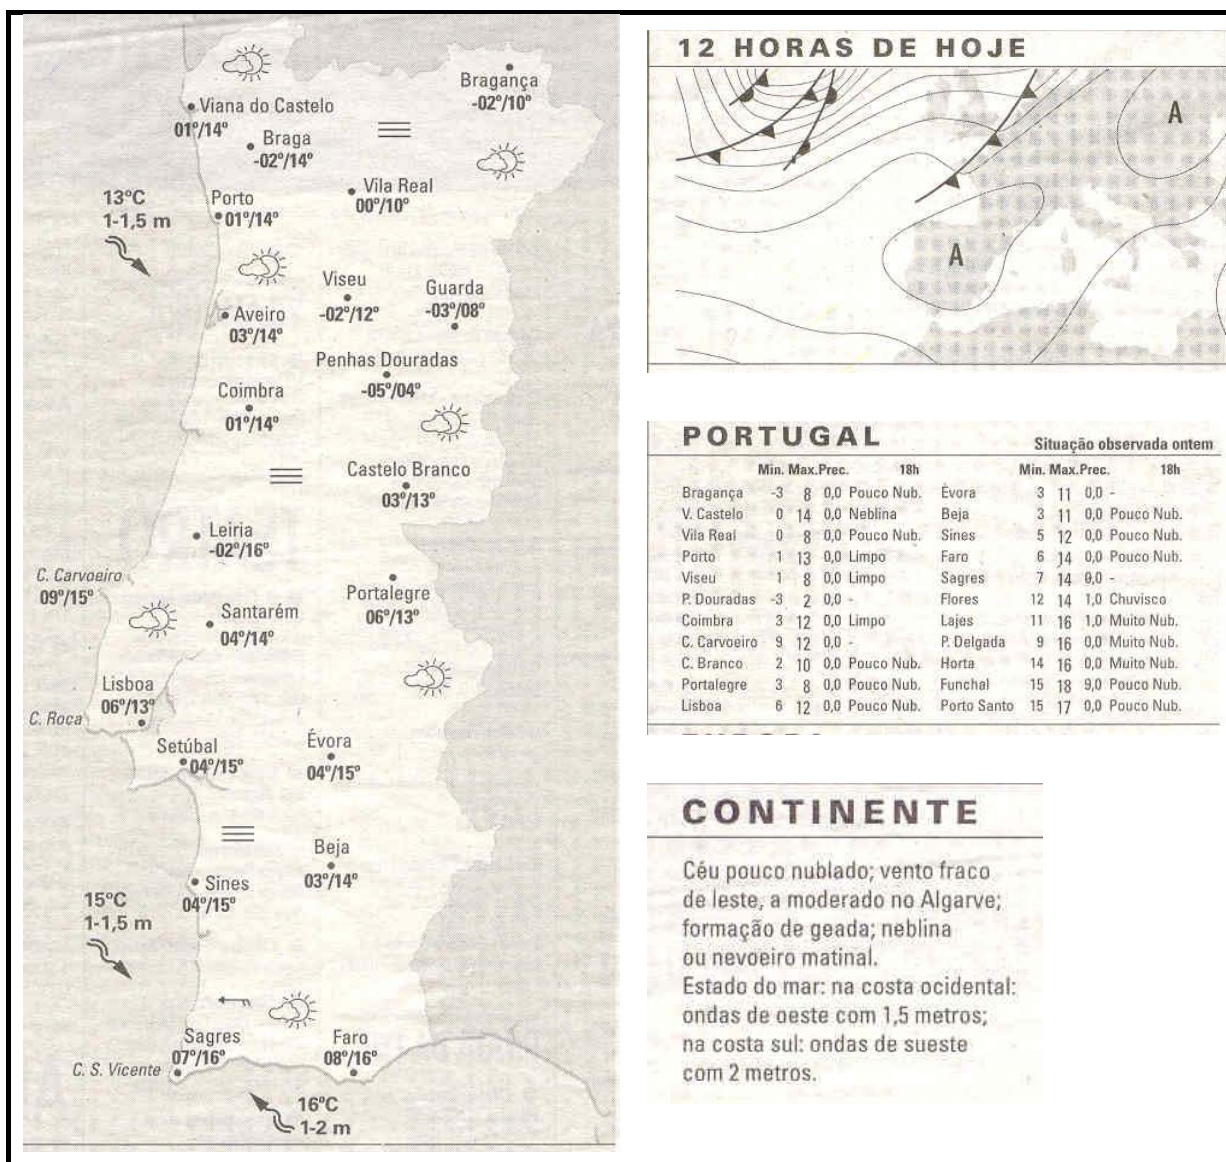
Figura Nº 4

No dia e à hora da ocorrência, o céu apresentava-se pouco nublado, sem nuvens abaixo de 5000' e com vento calmo (5 km/h), em virtude de haver um “anticiclone” situado sobre o território do continente (*figura nº 4*).

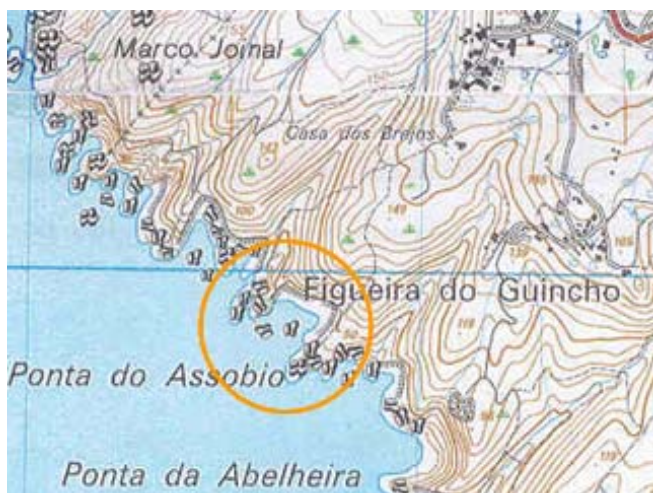
Figura Nº 5

O local escolhido para efectuar o simulacro de amarragem, fica situado numa baía encravada entre a Ponta do Assobio (a norte) e a Ponta da Abelheira (a sul), a norte da praia do Abano. As encostas são constituídas por falésias escarpadas, onde sobressaem algumas rochas. Na direcção nordeste existe um vale formado pelos morros de Figueira do Guincho e de Biscaia, vale bastante apertado, com um vão variando ente 80 e 150 metros. A única saída livre de obstáculos é para sudoeste, em direcção ao mar (*figura nº 5*).

O declive é muito acentuado, com os valores de 62.5% para norte, 60% para este e 21.5% ao longo do vale, atingindo uma altitude de 490m no alto da Peninha. Ao longo das encostas aparecem algumas pequenas povoações e algumas casas isoladas, o que faz com que existam alguns postes e linhas de transporte de energia eléctrica, que constituem obstáculo para o voo a baixa altitude.

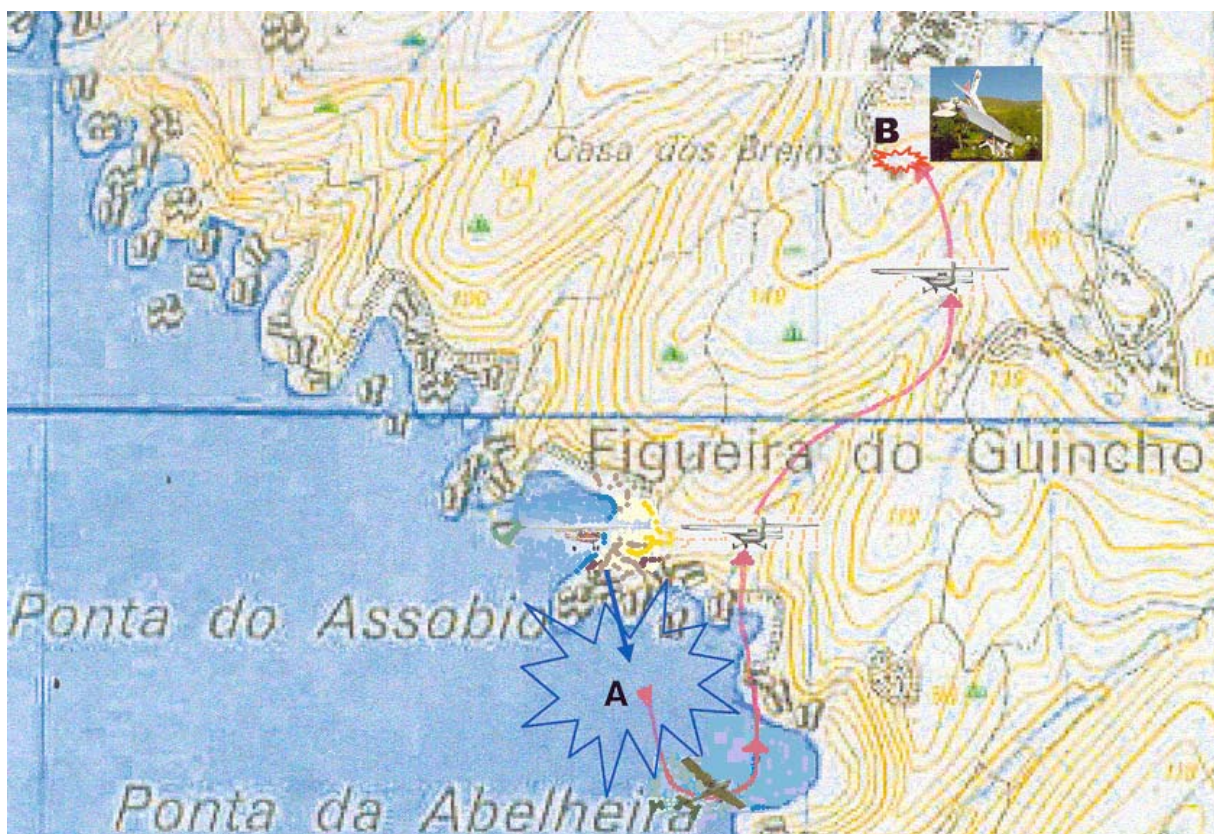
Figura Nº 6

Chegados à área de trabalho, o piloto instrutor decidiu efectuar uma demonstração de falha de motor e amaragem, escolhendo a baía assinalada na figura nº 6 (A), como possível local de amaragem. De modo a amarar na crista, ao longo da onda, optou por efectuar uma aproximação no sentido norte-sul.

Recolheu os “flaps” quando passava pelos 500' AGL e, por razões inexplicáveis, continuou a subida em direcção à serra (nordeste) e entrou pelo vale a uma velocidade de 70Kts, com o avião limpo (*figura 6*).

A capacidade ascensional da aeronave, que já era limitada face ao gradiente de subida da encosta, foi ainda afectada pelas correntes descendentes (criadas pela circulação do ar e pela orografia do terreno), não lhe permitindo acompanhar o declive e muito menos sobrevoar os obstáculos do terreno.

Sem ter espaço de manobra para voltar para o mar, acabou por se decidir por uma aterragem de emergência na encosta da montanha (B).

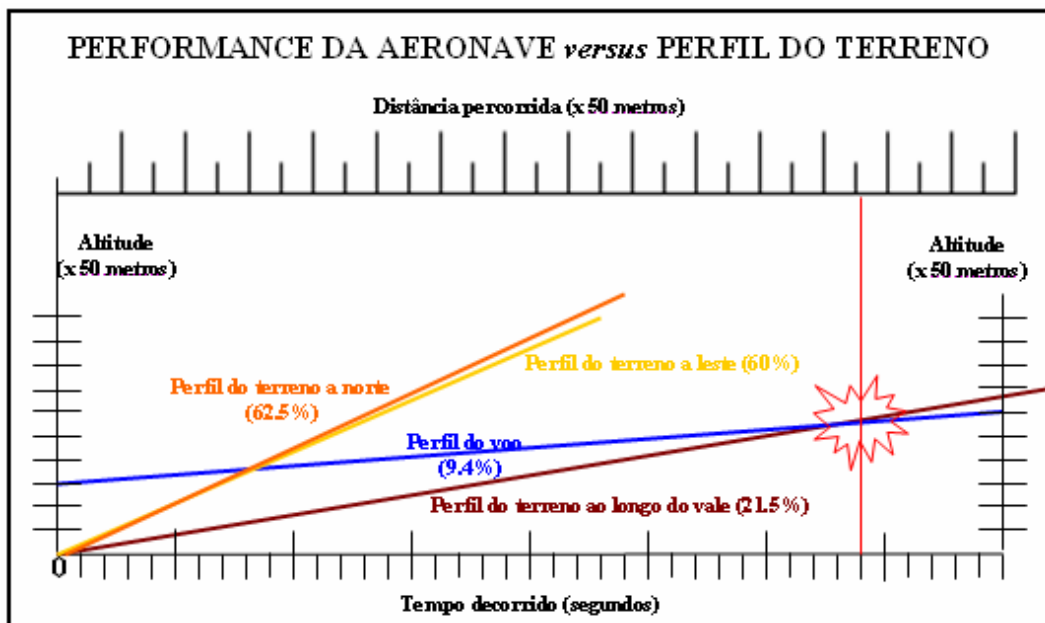
Figura Nº 8

Mantendo uma velocidade horizontal de 70Kts (130Km/h), a aeronave poderia cumprir com uma ladeira de 9.4%, o que é significativamente inferior aos 21.5% de gradiente de subida, ao longo do vale (figura nº 8).

Mesmo partindo do princípio que a aeronave já se encontrava a 500' (150m), quando começou a sobrevoar o terreno, mantendo-se constantes ambos os gradientes, ao fim de 34 segundos (cerca de 1250m percorridos) a aeronave teria colidido com o solo (figura nº 8).
