RELATÓRIO FINAL DE ACIDENTE

EUROCOPTER, AS 350 B3

CS-HMG

RELATÓRIO FINAL Nº 26/ACCID/2007

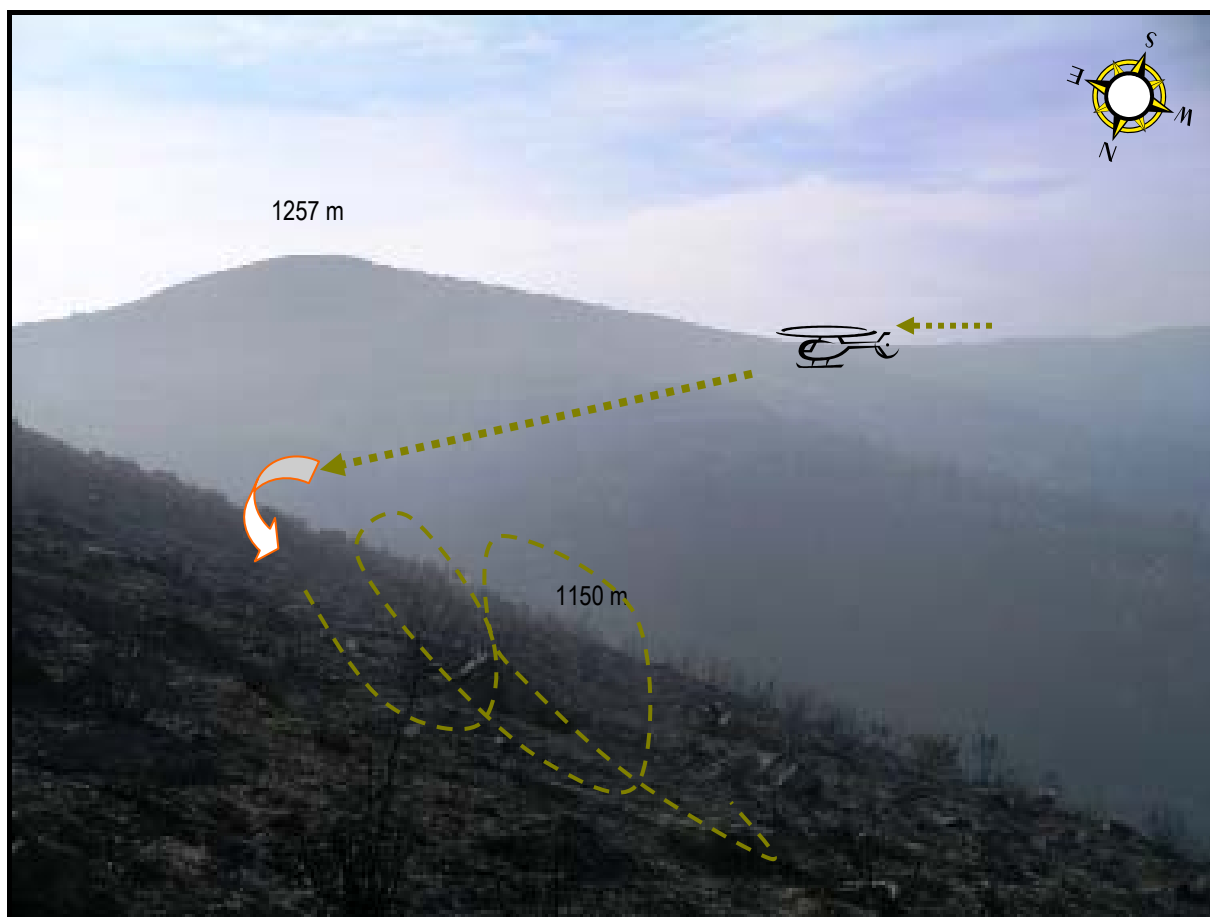
Figura Nº 4. Local do acidente

Pelas 14:00, o CS-HMG chegava ao teatro de operações, desceu a encosta e executou uma volta pela esquerda para se posicionar e efectuar a descarga de água no sentido sul-norte. Durante a volta o balde oscilou de forma acentuada e o helicóptero começou a rodar em translação acabando por se despenhar junto à equipa da GNR.

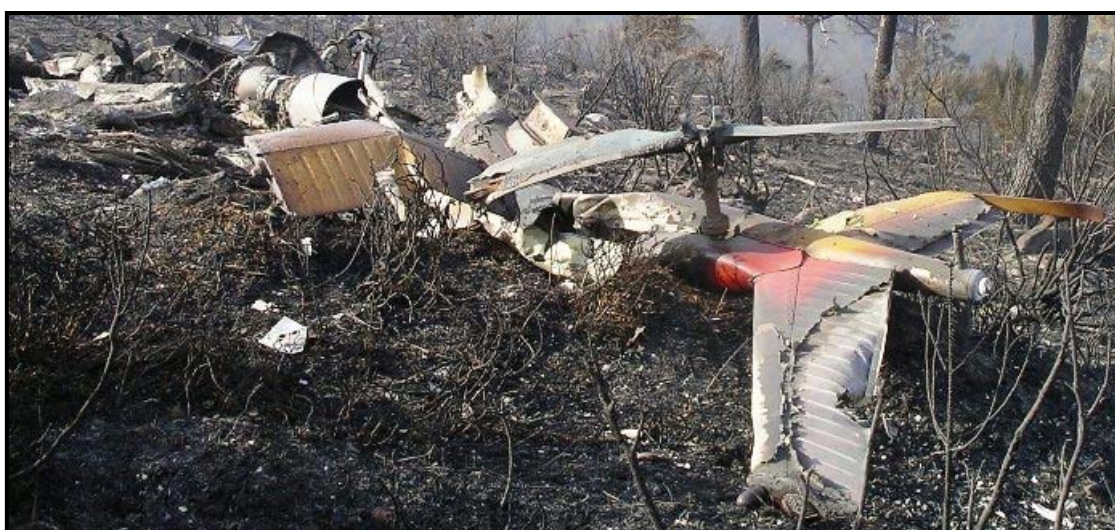
Figura Nº 12. Linha de destroços.

Os destroços, calcinados pelo fogo que se seguiu ao impacto no solo, estavam agrupados e orientados a sudeste. O cone de cauda, estabilizadores e rotor de cauda foram as partes menos danificadas e encontravam-se numa posição de 90° para a esquerda em relação ao plano horizontal do helicóptero que por sua vez estava paralelo ao terreno.

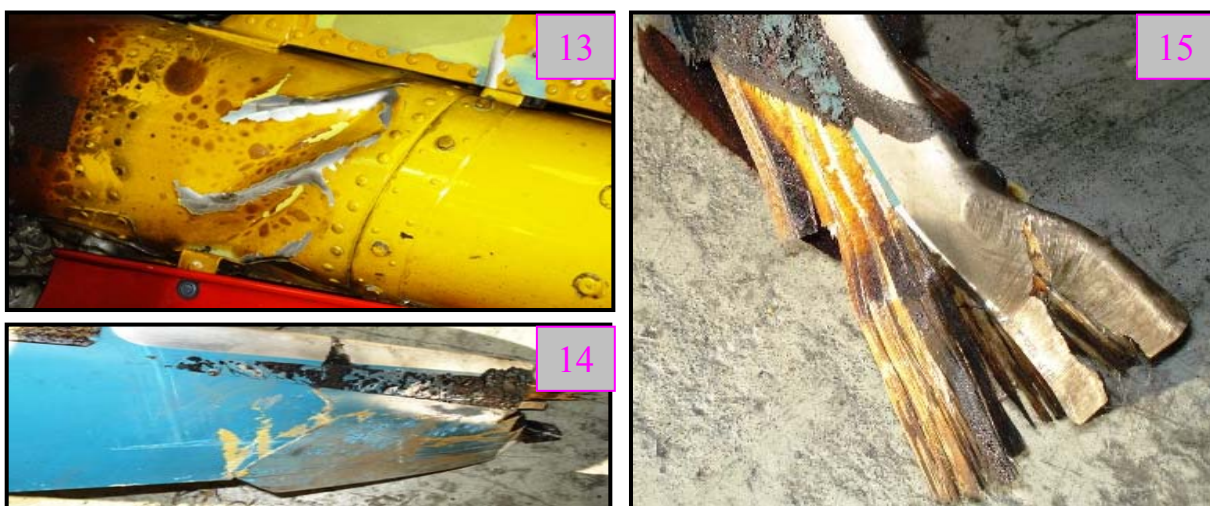
Figura N.º 13 – Cone de cauda.

O cone de cauda (13) apresentava algumas fracturas e diversas amolgadelas. Os tirantes do balde enrolaram-se no cone de escape da turbina. As pás do rotor de cauda (14,15) apresentavam fracturas transversais e deformações provocadas por forças laterais.

O lado direito do estabilizador vertical sofreu um embate transversal e ficou deformado. O estabilizador horizontal partiu-se a meio.

Figuras N.º 14 & 15 – Pás do rotor de cauda.

- As fracturas nas pás do rotor de cauda indiciam que o helicóptero rodou pela esquerda, sobre o eixo vertical, devido ao efeito de torque que resultou das falhas mecânicas ocorridas após o embate no solo. No mesmo sentido se entendem as marcas no estabilizador vertical e horizontal (após falha de motor ou de transmissão os helicópteros com o rotor de cauda do lado direito tendem a rodar pela esquerda).

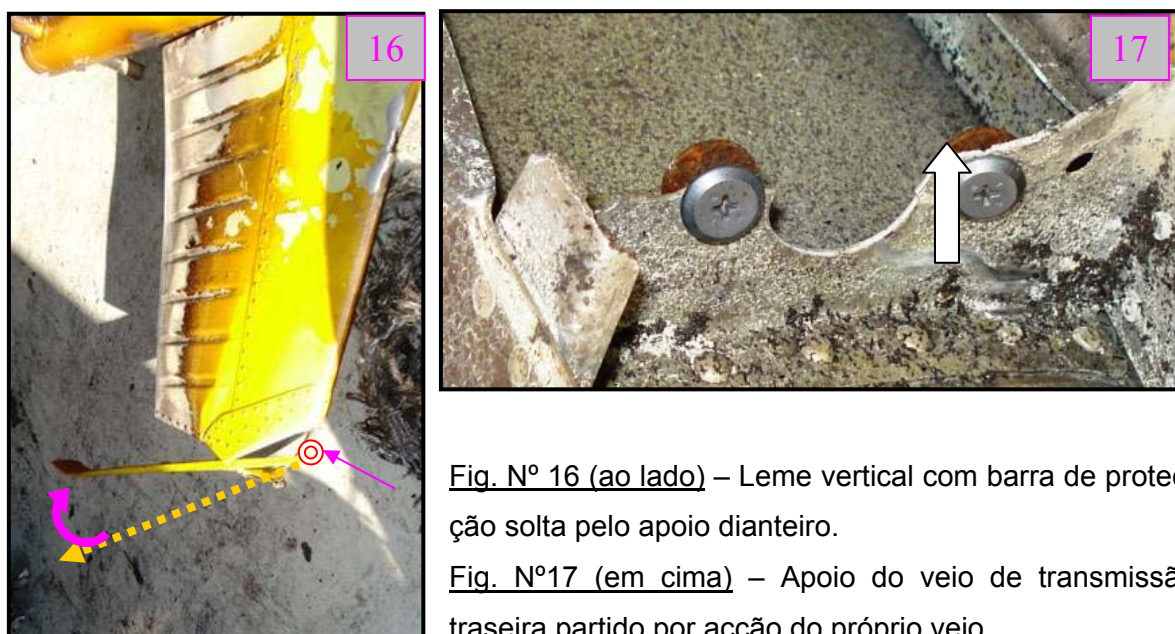
A barra de protecção (béquilhe) do estabilizador vertical (16) soltou-se de um dos pontos de fixação. Os apoios do veio de transmissão traseiro partiram-se (17).

Fig. N.º 16 (ao lado) – Leme vertical com barra de protecção solta pelo apoio dianteiro.

Fig. N.º 17 (em cima) – Apoio do veio de transmissão traseira partido por acção do próprio veio.

- A fractura do parafuso dianteiro de fixação da barra de protecção da cauda (béquille) (Ver figura Nº 16) indicia que a cauda do helicóptero embateu com violência no solo. Por sua vez, o facto da referida barra de protecção ter permanecido alinhada com o plano vertical da cauda indicia que o helicóptero não estava imbuído de movimento de rotação. Este facto sustenta que não houve falhas mecânicas do sistema de tracção em voo.
