MINISTÉRIO DAS OBRAS PÚBLICAS, TRANSPORTES E COMUNICAÇÕES
GABINETE DE PREVENÇÃO E INVESTIGAÇÃO DE ACIDENTES COM AERONAVES
GPIAA

RELATÓRIO FINAL DE ACIDENTE

REIMS/CESSNA FR 172H ROCKET

CS-AHN

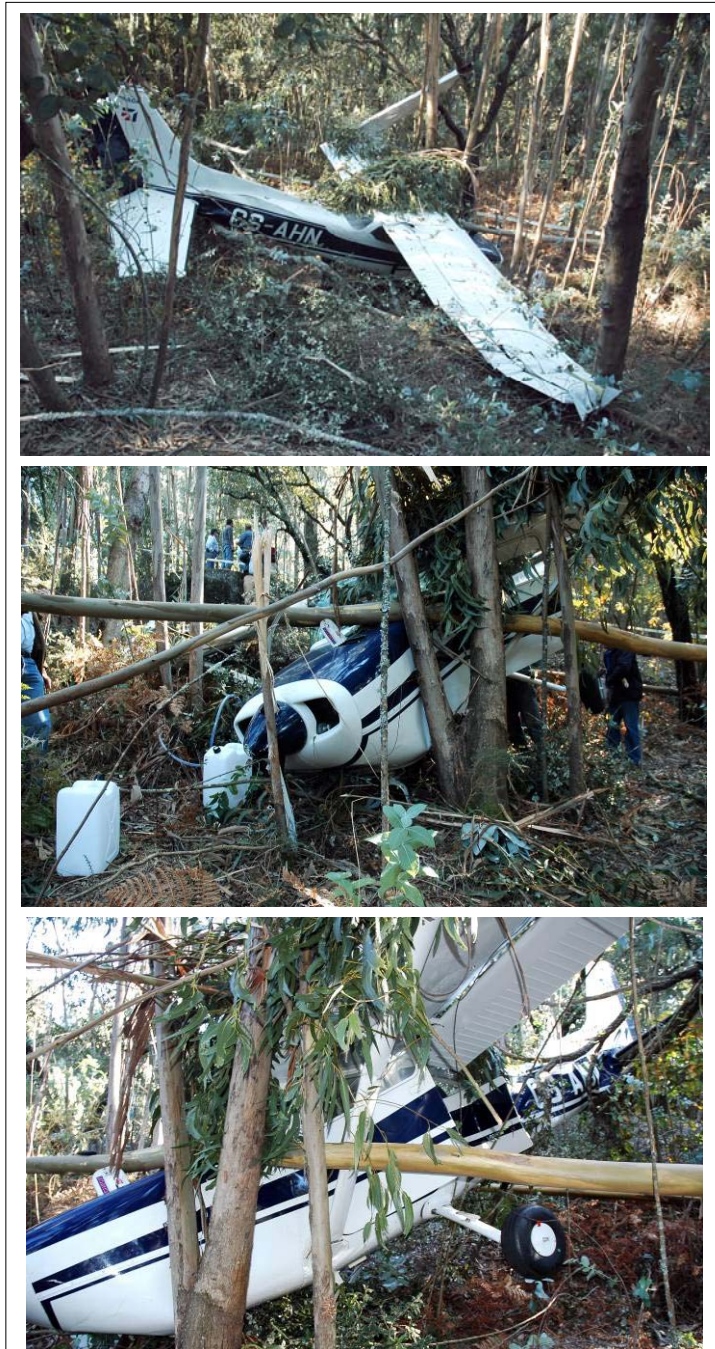
Figs. 2, 3 e 4 – Posição final da aeronave.

Às 17:10 horas, a aeronave colidiu com o topo das árvores, tendo sido travada pelas copas de uns eucaliptos e, em seguida, afundou-se por entre o arvoredo cerrado do Monte do Sameiro.

No seu trajecto até ao solo o avião foi amparado na sua queda pelos troncos das árvores, tendo-se imobilizado nas coordenadas 41° 32' 41" N e

A aeronave apresentava-se íntegra, sem fraccionamento das partes que a compunham – excepto a ponta da asa direita que se destacou do conjunto –, mas muito danificada.

A estrutura estava torcida, a fuselagem deformada, as asas quebradas e o pára-brisas partido.

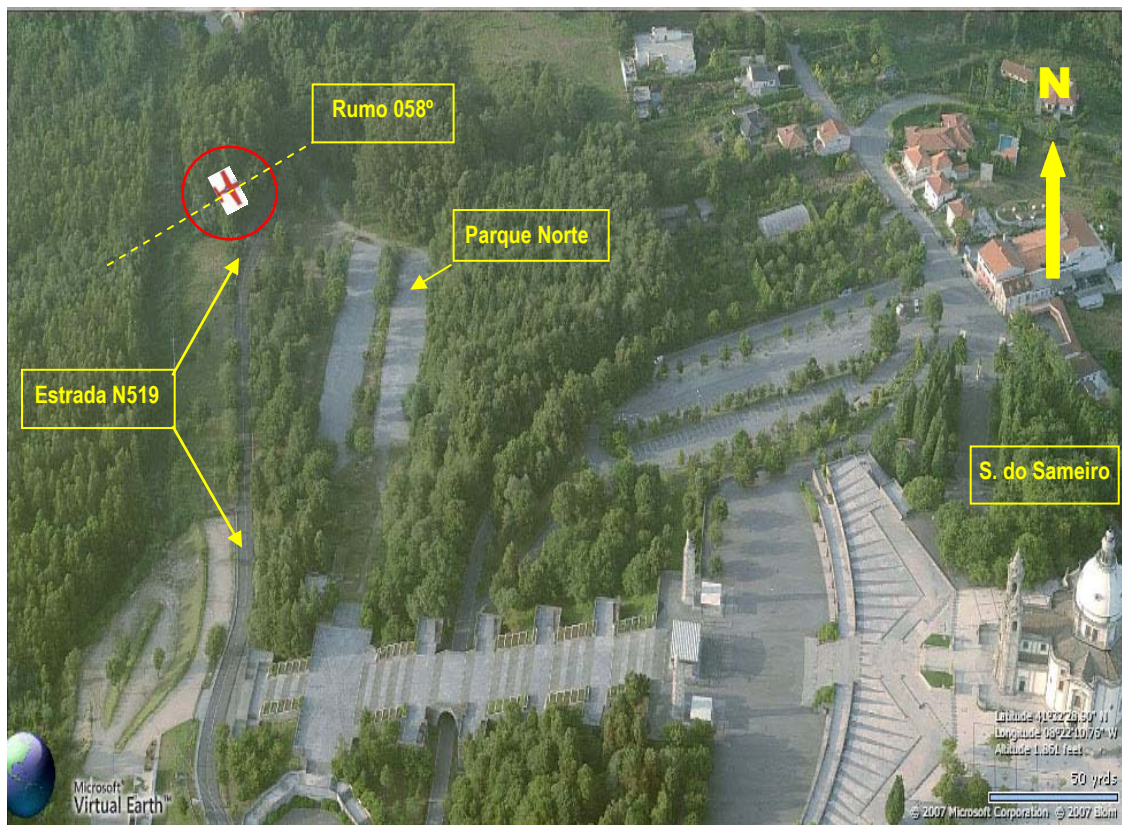
Fig. 7 – Posição relativa do CS-AHN

1.12.1 Local – O impacto da aeronave verificou-se num terreno de grande inclinação, densamente arborizado por eucaliptos, e imobilizou-se com a proa apontada a 058°, a aproximadamente, 17,00 m da estrada N 519, 60,00 m do parque Norte e 350,00 metros do Santuário do Sameiro, erguido na cota 572 m (1 877 pés) do Monte do Sameiro, o mais alto da região de Braga.

Outras altitudes: Imobilização da aeronave – cota 520 m (1 706 pés). Ponto mais alto do Santuário (zimbório) – 2 044 pés. Altitude média da escadaria – 1 780 pés.

As árvores, constituídas na sua maior parte por eucaliptos, mostravam os ramos partidos, formando um túnel vertical, em que a aeronave ocupava a extremidade.

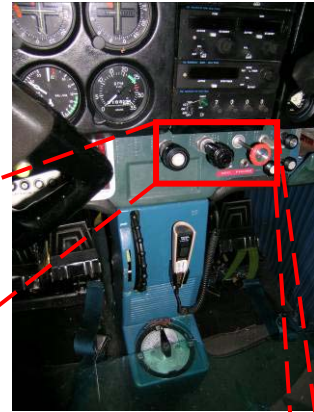
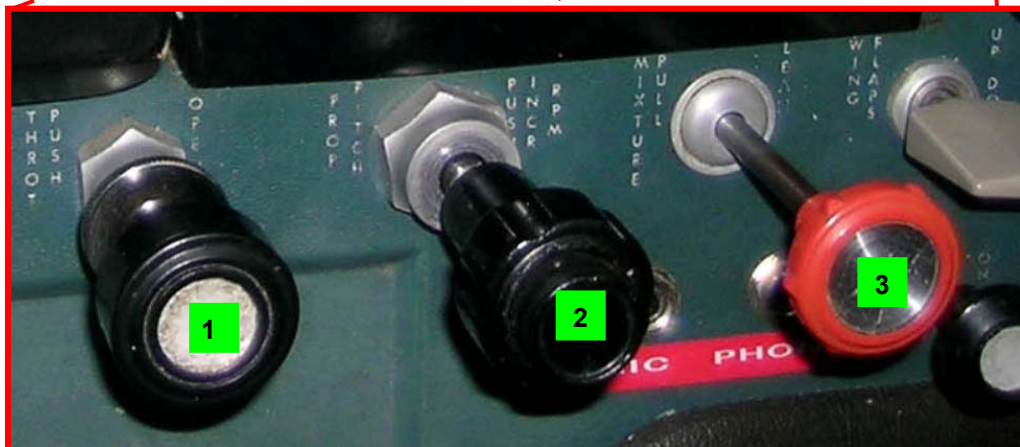
Fig. 8 – Comandos de potência, passo do hélice e mistura.

- Comando da potência (**1**) em “potência máxima”;

- Controlo do passo do hélice (**2**) em “grosso” (posição de cruzeiro);
- Manípulo da mistura de combustível (**3**) totalmente puxado (posição de corte), acto que o piloto referiu ter cometido, após a imobilização da aeronave, – juntamente com o corte de ignição –, a fim de garantir a interrupção de combustível ao motor para precaver a eclosão de incêndio.

Quando nivelou a aeronave, deparou-se com a escadaria do Santuário do Sameiro à sua frente. A reacção do piloto foi a de aplicar potência para fazer subir a aeronave e ultrapassar o obstáculo, o que teria sido de fácil concretização se, juntamente com a *manette* da potência, ele tivesse avançado também, em simultâneo (mão travessa nos três manípulos), os comandos do passo do hélice e de enriquecimento da mistura.

Com o hélice no passo próprio para cruzeiro, inadequado à situação de emergência que enfrentava, e a puxar o manche para fazer subir a aeronave, a velocidade regrediu até ao limite da sustentação.

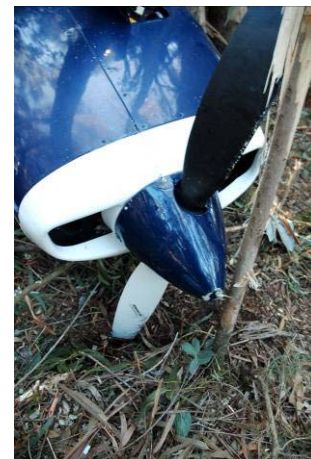
Fig. 9 – Hélice em passo grosso

O exame feito ao hélice, no local do acidente, mostrou as pás na posição de “passo grosso”, acusando concordância com a posição do respectivo comando no painel de instrumentos.
