MINISTÉRIO DAS OBRAS PÚBLICAS, TRANSPORTES E COMUNICAÇÕES
GABINETE DE PREVENÇÃO E INVESTIGAÇÃO DE ACIDENTES COM AERONAVES
GPIAA

RELATÓRIO FINAL DE ACIDENTE

CS-DDP

RELATÓRIO N° 23/ACCID/2007

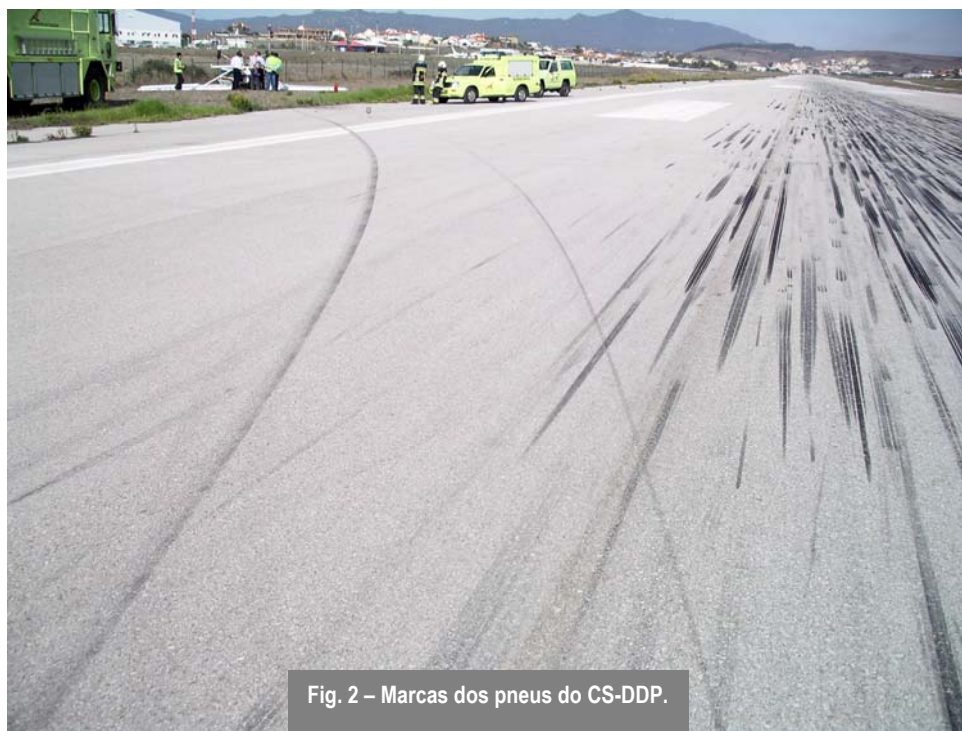
Depois de descrever uma trajetória segundo um ângulo aproximado de 35° com o eixo da pista, a aeronave acentuou de súbito a incidência angular e saiu da pista.

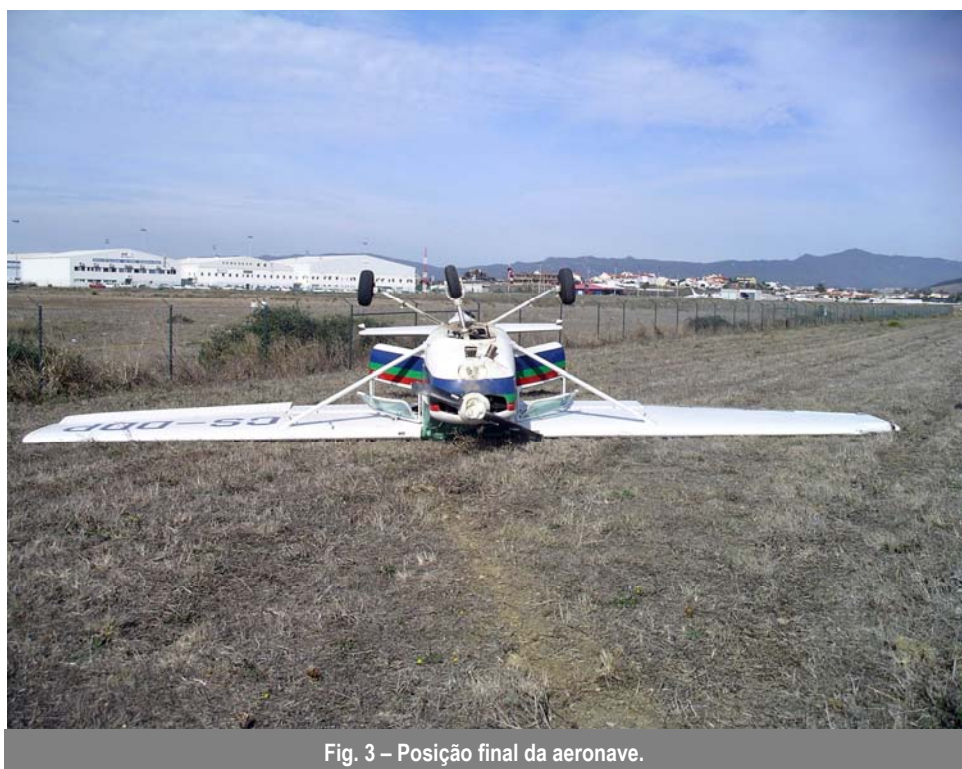
Depois de a roda de nariz ter percorrido cerca de 4,50 metros no terreno adjacente à pista, a aeronave capotou.

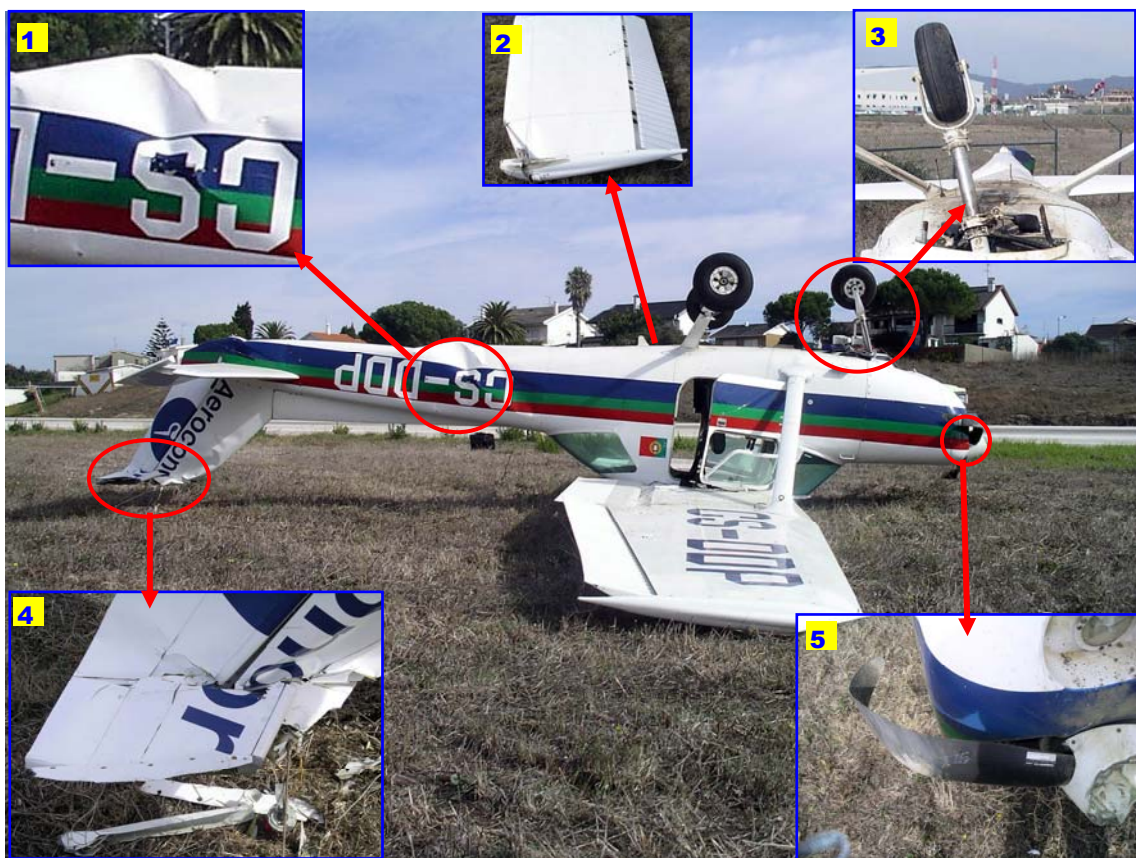
Fig. 5 – Danos registados no CS-DDP.

A aeronave sofreu danos importantes que, no seu conjunto, se mostraram comprometedores para a sua recuperação:

1. Estrutura da fuselagem empennada;
2. Ponta do estabilizador horizontal esquerdo e asas deformados;
3. Trem de proa torcido;
4. Empenagem vertical e leme de direcção danificados, *beacon* superior e antenas do sistema de comunicações destruídos;
5. Pás do hélice retorcidas e *spinner* amolgado.

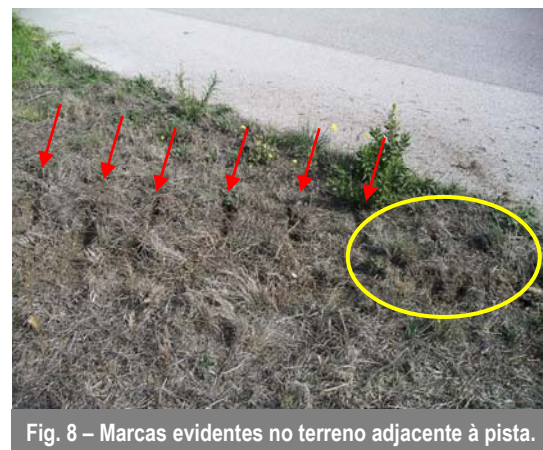
- A primeira marca mostrava sulcos paralelos, de espaçamento constante entre si (assinalados pelas setas vermelhas na fig. 8), característica de embate de hélice com o terreno;
- A segunda marca, localizada ligeiramente à esquerda da primeira, mostrava outra impressão, de bordos imprecisos, mais funda e circunscrita (elipse amarela na fig. 8) que apontava para o início do contacto da roda de nariz com o solo;

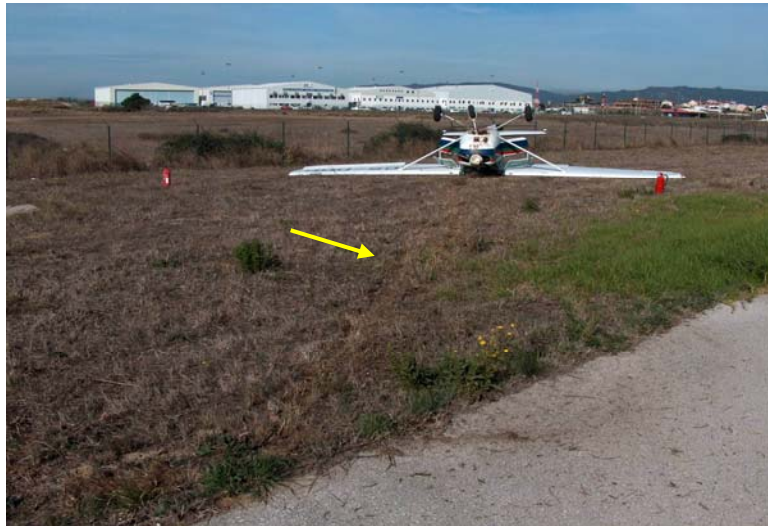
c) A terceira marca (seta amarela na fig. 9) seguia-se à segunda, prolongava-se por cerca de 4,50 metros até ao local onde o avião se imobilizou e terminava numa depressão, o que sugeria ter havido obstrução do terreno ao avanço da roda de proa.

Fig. 9 – Marca com cerca de 4,5 m de comprimento.

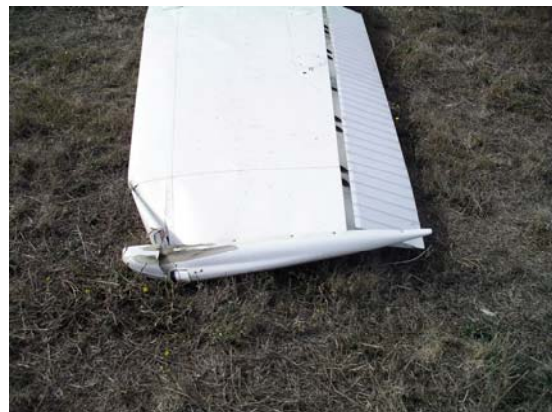
Apresentava a ponta danificada, com vestígios de colisão com a superfície de asfalto (Fig. 10).

Fig. 10 – Ponta da asa direita da aeronave

A viragem à esquerda durante esta volta desequilibrou o avião para a direita, tendo a ponta da asa direita batido na superfície da pista.

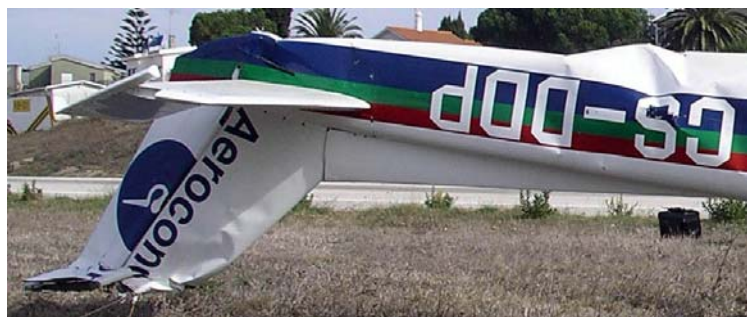
Achava-se danificada na parte superior, por embate vertical no solo (o terreno não apresentava vestígios de ter havido arrastamento pelo chão (Fig. 11).

Fig. 11 – Empenagem vertical e parte da fuselagem danificadas.

Enrugada na área inferior, junto à zona da matrícula e na parte traseira, por baixo do estabilizador horizontal (Fig. 11).

A aeronave saiu para o terreno adjacente com a roda atravessada e, quando a jante encontrou uma maior resistência da terra, o avião capotou, acção facilitada pela atitude de proa em baixo. Nesta altura, já a aeronave se deslocava com velocidade reduzida e a percussão da cauda no solo é feita sem arrastamento, deformando a estrutura da fuselagem na área próxima da empenagem vertical e na zona da matrícula.

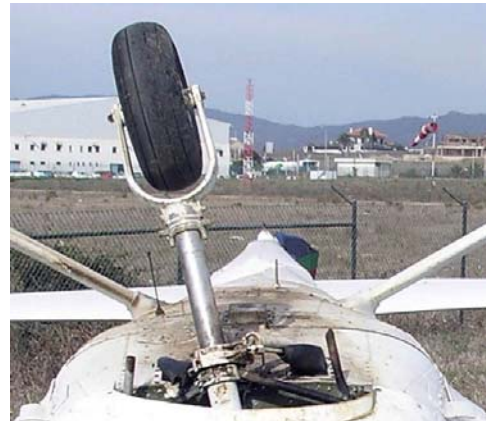
a) O trem de proa estava inclinado para a esquerda, (Fig. 12) com repercussões nos seus pontos de ligação à estrutura do berço do motor, que também ficou afectado;

Fig. 12 - Trem de proa torcido.

À resistência da jante no asfalto somou-se a importante velocidade angular, que se verificou logo a seguir a um pouso efectuado a cerca de 65 km/hora, o que levou ao empeno do trem de proa para a esquerda. Esta deformação conduziu à anulação do espaço livre entre o hélice e o chão e as respectivas pás marcaram o terreno adjacente à pista por onde o avião continuou a incursão.

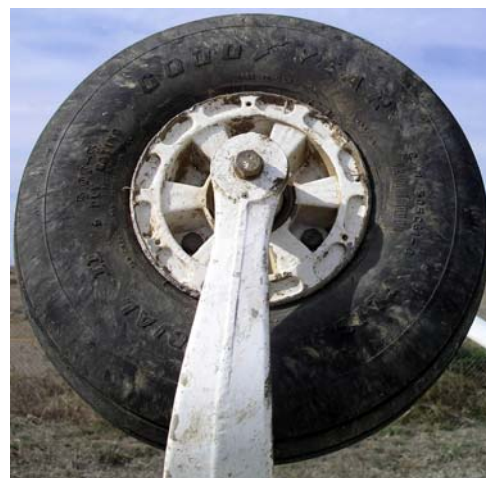
c) A parede externa direita do pneu apresentava marcas sintomáticas de ter sofrido arrastamento pela superfície da pista e pelo terreno adjacente a esta (Fig. 13);

d) A jante, em alumínio pintado de branco, mostrava indícios no seu rebordo de ter sofrido forte abrasão em consequência de arrastamento na superfície da faixa de aterragem (Fig. 13);

Fig. 13 – Vestígios de arrasto na parede do pneu e de erosão na jante de alumínio.

A força exercida na roda atravessada obrigou o pneu a dobrar-se e a permitir o contacto da jante de alumínio com o solo, testemunhado pelo rasto metálico e pela marca de borracha do pneu que se arrastava no chão.

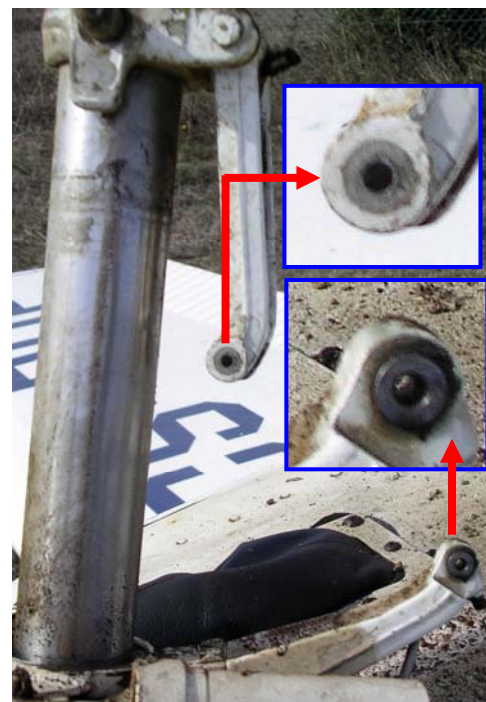
e) O parafuso, que garantia a união dos dois braços do *torque link*, estava em falta (Fig. 14);

f) As sedes que alojavam esse parafuso de fixação estavam secas, sem vestígios de lubrificação (Fig. 14).

Fig. 14 – Sedes dos braços do *torque link*.

- i. No exame efectuado ao *torque link* do trem de proa não se detectaram quaisquer vestígios de lubrificação recente;

Constatou-se a ausência do parafuso de fixação que une os dois braços do *torque link* do trem de proa, factor que deixou de garantir o controlo sobre a roda de proa e, consequentemente, a efectividade da direcção da aeronave no chão.

- Causa primária – Perda do controlo direccional da roda de proa devido ao desengate dos braços do *torque link*.
- Causa contributiva – Extravio do parafuso de fixação que garantia a ligação dos braços do *torque link* do trem de proa por incumprimento de um dos itens do Protocolo de Inspeção das 100 horas a que a aeronave havia sido sujeita oito dias antes do acidente.
