MINISTÉRIO DAS OBRAS PÚBLICAS, TRANSPORTES E COMUNICAÇÕES
GABINETE DE PREVENÇÃO E INVESTIGAÇÃO DE ACIDENTES COM AERONAVES
GPIAA

RELATÓRIO FINAL DE INCIDENTE

CESSNA

CS-AUJ

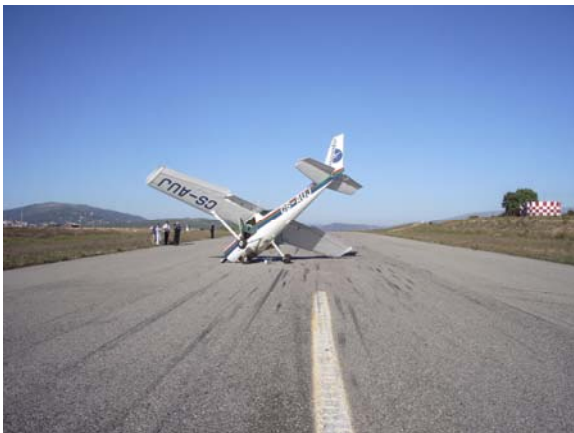
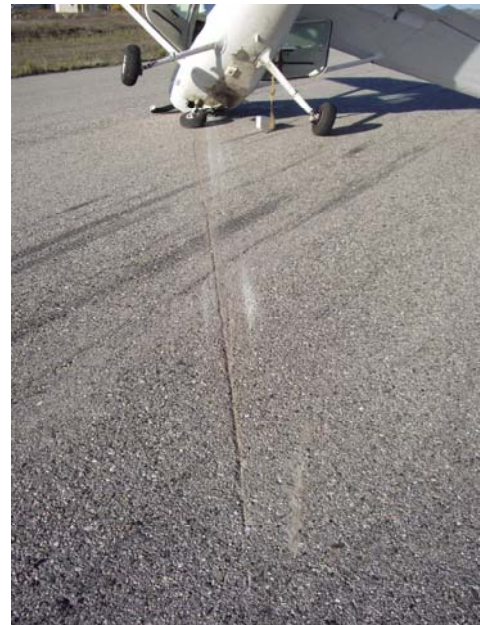
Os indícios visíveis na superfície da pista revelaram o local onde a ponta da asa (evidência de tinta branca do seu revestimento) e o trem de proa (marca de borracha do pneu) embateram na pista bem como o percurso traçado até à sua imobilização. Aquelas duas marcas estavam localizadas na metade direita da pista e, logo à frente, desenhava-se um sulco causado pelo arrastamento do garfo do trem de proa e da carenagem inferior do compartimento do motor, num comprimento aproximado de seis metros.

A aeronave imobilizou-se ligeiramente à esquerda da pista, fazendo um ângulo de 45° com o seu eixo, apoiado na proa, no trem e na asa do lado direito (fig. 3 e 4).

Figs. 3 e 4 – Local de imobilização e marcas de arrastamento da proa do CS-AUJ.

O arrastamento sofrido auxiliou o piloto a perder altitude, tendo este aproado a aeronave ao vento para alcançar a pista. Este pressuposto baseia-se no facto de os sulcos de arrastamento da aeronave na pista estarem orientados a cerca de 045° em relação ao eixo da pista, valor que se aproxima da diferença entre a direcção magnética da pista (060°) e a direcção do vento (010°).

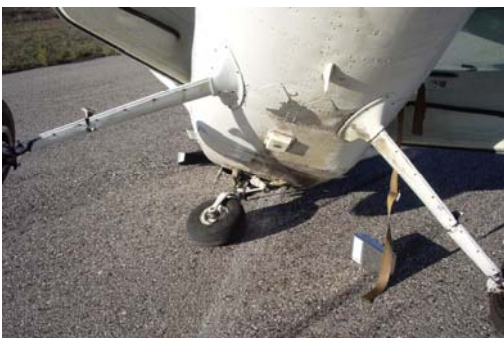
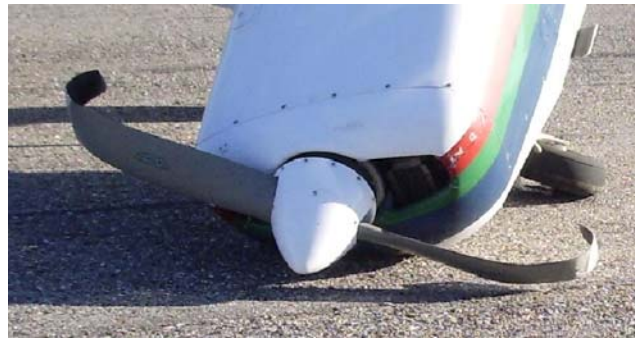
Trem de proa torcido para trás, pontas das pás do hélice dobradas e ponta da asa direita com o revestimento danificado por abrasão.

A aeronave apresentava abrasão na ponta da asa direita, sem alteração da sua estrutura, o trem de proa estava deformado para trás e as pontas das pás do hélice achavam-se dobradas também para trás.

Figs. 5 e 6 – Deformação do trem de proa e das pás do hélice.
