MINISTÉRIO DAS OBRAS PÚBLICAS, TRANSPORTES E COMUNICAÇÕES
GABINETE DE PREVENÇÃO E INVESTIGAÇÃO DE ACIDENTES COM AERONAVES
(GPIAA)

RELATÓRIO FINAL DE INCIDENTE
AERoclUBE DE PORTUGAL
Cessna-152

CS-AYX

RELATÓRIO FINAL N° 21/INCID/2007

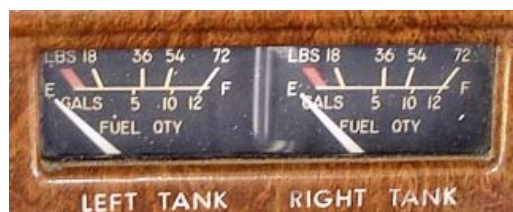
Foto Nº 1 – Indicador de combustível.

O sistema de combustível é constituído por dois depósitos nas asas, com capacidade de 13 galões cada, tubagens e um indicador de quantidade de combustível (foto nº1). O sistema fornece gasolina por gravidade ao motor (24.5 galões³ utilizáveis). O consumo médio do motor ao nível do mar é de 5 galões/hora (19 litros/hora).

A aeronave tem dois indicadores de quantidade de combustível (Foto N.º.1), um para cada depósito, situado no lado inferior esquerdo do painel de instrumentos. A verificação da quantidade de combustível da aeronave teria identificado a necessidade de corrigir o planeamento de voo por insuficiência de combustível. Contudo, o piloto

não tinha confiança nos indicadores de combustível (designados no meio “*por malucos*”) devido às oscilações da agulha⁵.

⁵ Estas oscilações são normais e resultam da concepção do sistema que recebe informação de uma bóia existente nos depósitos que acompanha o movimento do combustível.

- A inspecção ao sistema de combustível não detectou qualquer fissura ou orifício que provocasse derrame de combustível.
- Os indicadores de combustível funcionavam correctamente.

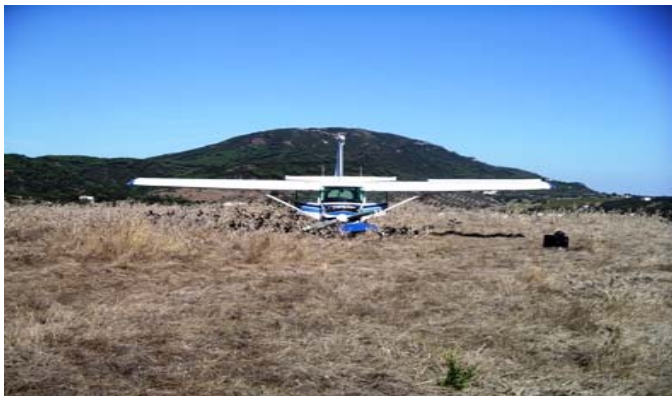
Foto Nº 2. Local da aterragem

A aterragem deu-se num terreno agrícola, não cultivado, onde uma lavra antiga deixou sulcos e torrões espalhados. O local situa-se junto à povoação de Aldeia Grande, quatro milhas a oeste da cidade de Setúbal, com as coordenadas 38° 30' 50,5"N 008° 58' 38,8"W⁴.

A aeronave aterrou com pouca velocidade (foi accionado o avisador de perda) num terreno agrícola onde uma lavra antiga deixou alguns sulcos que dificultaram a manobra. A ponta da asa esquerda acabou por embater no chão amolgando-se e o trem de nariz sofreu diversos danos.

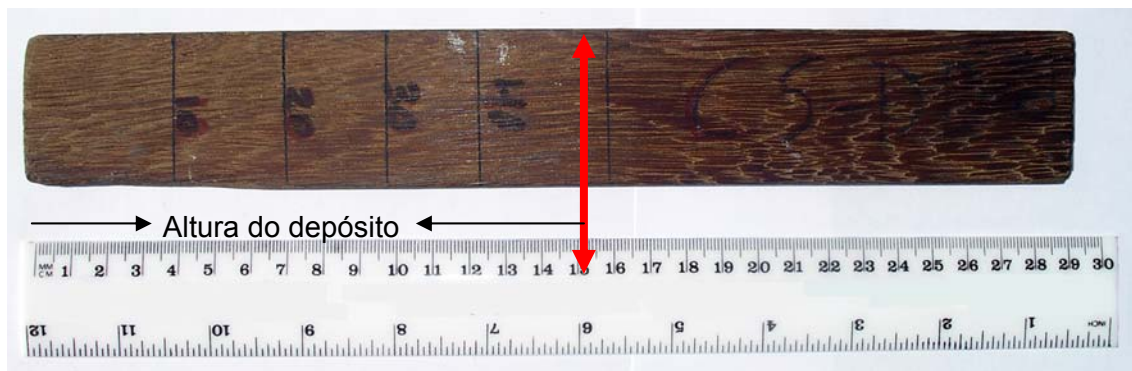
Foto N° 3. Régua de combustível

1.16.3 Régua de combustível. Uma régua graduada em litros permite efectuar verificações da quantidade de combustível nos depósitos da aeronave, no chão, sem necessidade de ligar a energia eléctrica.

Na figura seguinte, que mostra a régua de combustível ao lado duma régua graduada em centímetros (cm), pode observar-se que a coluna de combustível em cada depósito nunca ultrapassa a altura máxima de 15 cm correspondente a depósito cheio (46 litros).

O piloto não realizou que descontando, cerca de 8 cm do comprimento do seu dedo, dos 15 cm da altura do interior do depósito, o combustível remanescente teria 7 cm de altura, ou seja, havia cerca de 20 litros de combustível em cada depósito. Assim sendo, o combustível da aeronave não era suficiente para efectuar a missão de duas horas de voo e, muito menos, para garantir as 04.30 hv de autonomia como constava do plano de voo.

Se o piloto tivesse utilizado a régua para verificar a *quantidade* (em vez da altura) de combustível existente nos depósitos da aeronave teria identificado a necessidade de efectuar o seu reabastecimento.
