MINISTÉRIO DAS OBRAS PÚBLICAS, TRANSPORTES E COMUNICAÇÕES
GABINETE DE PREVENÇÃO E INVESTIGAÇÃO DE ACIDENTES COM AERONAVES
GPIAA

RELATÓRIO FINAL DE INCIDENTE

AIRBUS A-310/304

CS-TGV

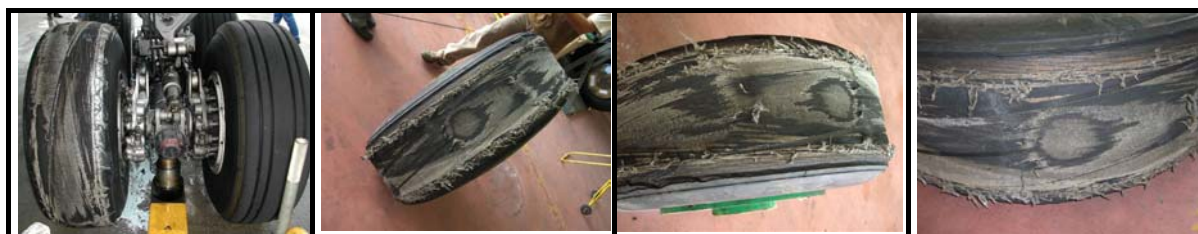
Figura Nº 4

Após ter sido apagado o incêndio, o pneu da roda #2 apresentava o aspecto que as imagens documentam (*figura nº 4*). Por ser notória a falta de uma camada completa do piso do pneu, foi efectuada uma inspecção minuciosa à pista e toda a área circundante, não tendo sido localizados os destroços em falta.

- 2ª – Durante a corrida de descolagem, a camada exterior de borracha do pneu #2 separou-se e foi deixada na pista;
- 3ª - Após a aterragem e rolagem para o estacionamento, foram detectadas chamas provenientes da roda #2 do trem de aterragem principal;

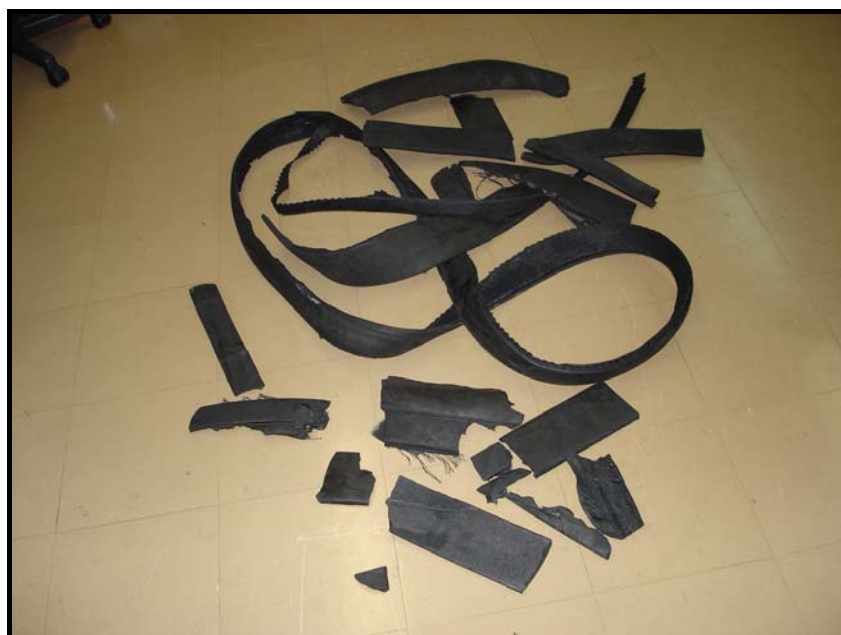
Figura Nº 5

Depois de contactar com as autoridades Canadenses, foi possível localizar os destroços (*figura nº 5*) provenientes da separação da camada exterior de borracha do pneu #2, durante a descolagem na pista de Toronto, os quais foram recolhidos e, mais tarde, enviados ao fabricante (Michelin), para investigação e análise.

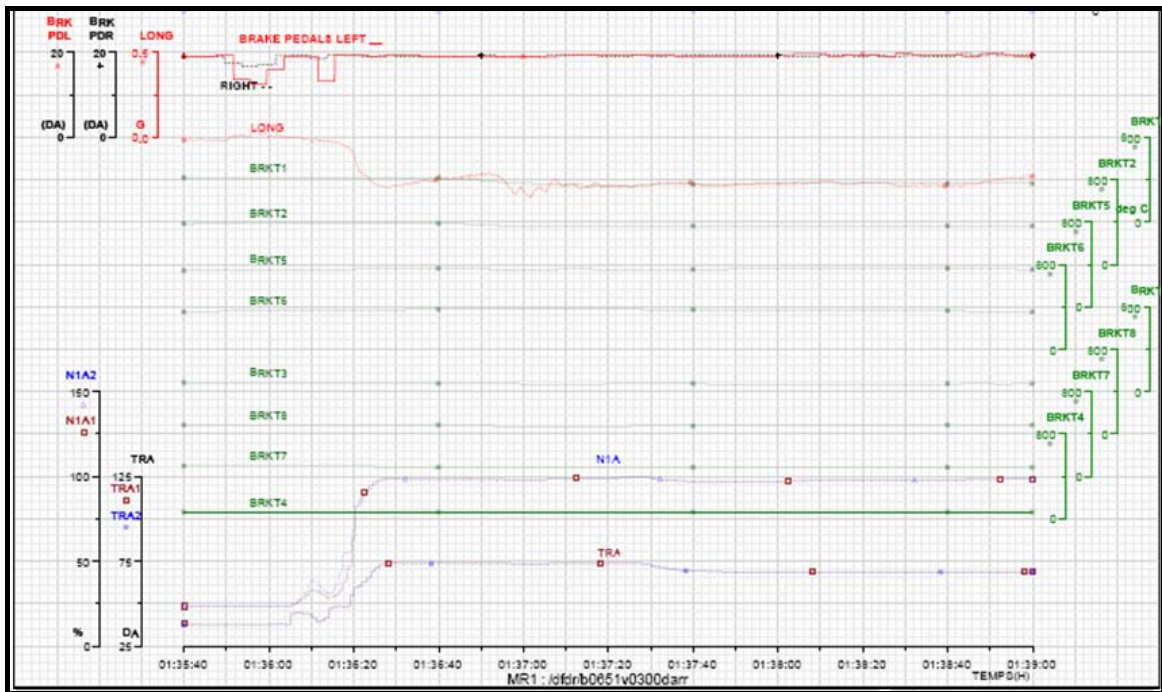
Figura Nº 7

O vento à superfície era moderado a forte, do lado direito (090º/14-22kts), o que exigia uma correcção de “rudder” para a esquerda, na corrida de descolagem. Durante a descolagem, conforme registos do QAR (figura nº 7), não houve actuação de travões nem variações laterais significativas, tendo-se registado valores das temperaturas dos travões que não justificariam os estragos verificados no pneu #2, tanto mais que, na inspecção antes do voo, não foi detectada nenhuma anomalia ou desgaste anormal, quer pelos técnicos de manutenção, quer pela tripulação.

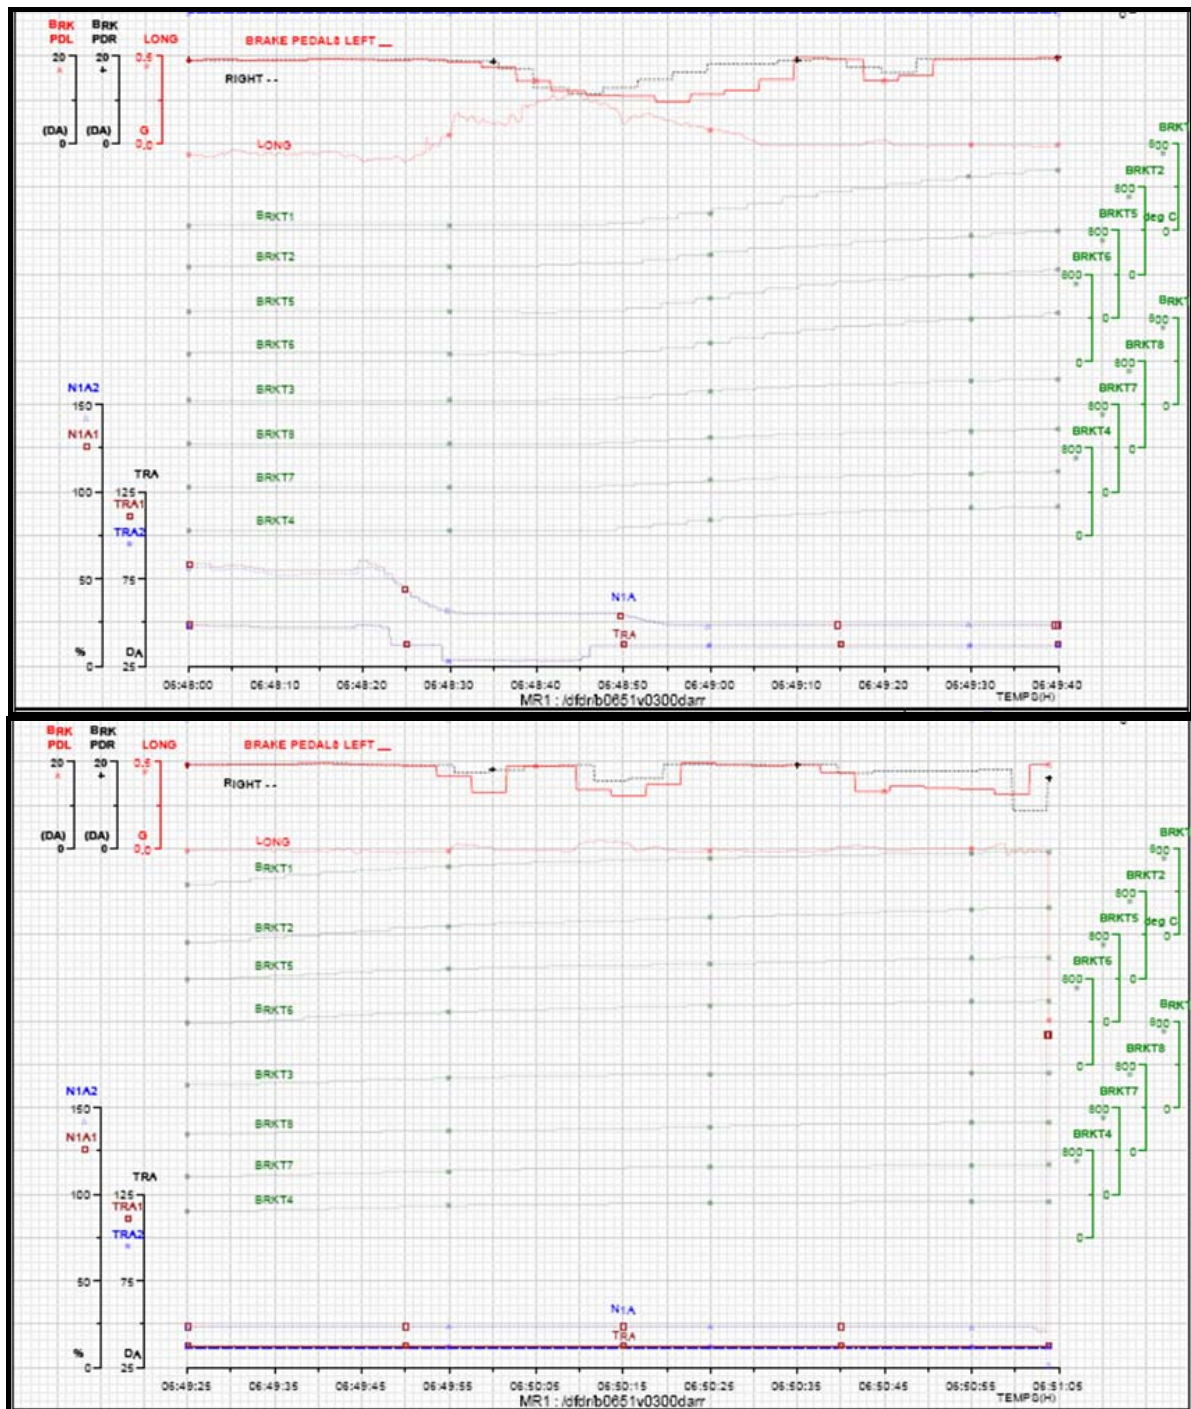
Figura Nº 9

A temperatura dos travões foi mantida dentro dos valores normais, com um ligeiro aumento nas rodas do lado esquerdo, por força de um maior esforço no pedal esquerdo (*figura nº 9, topo*), até ter atingido a velocidade de rolagem (às 06:49:05).

Durante a rolagem a temperatura continuou a aumentar gradualmente (*figura nº 9, base*), mas mantendo-se sempre dentro dos limites normais e sem activar o aviso de temperatura elevada das rodas.

A temperatura da roda #2 foi subindo gradualmente até atingir cerca de 600°C, cerca de 3' depois da aterragem, enquanto que a roda equivalente do lado oposto não excedeu os 300°C (*figura nº 9*).

Esta diferença de temperaturas é justificada pela correcção ao vento da direita e pelo limitado efeito de travagem da roda #2 (do lado esquerdo). Mesmo assim era pouco significativa e não justificava a deflagração de um incêndio.

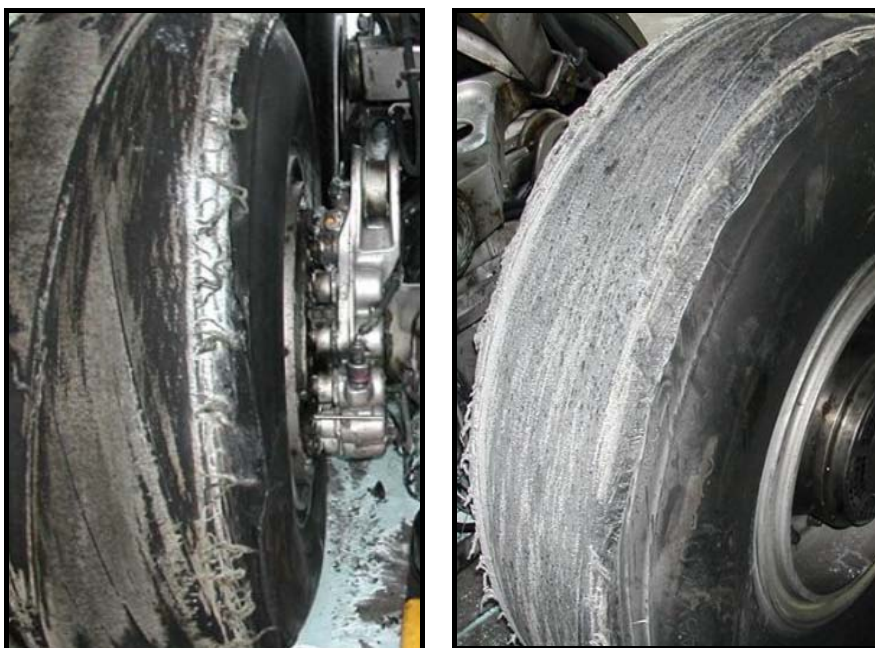
Figura Nº 10

A inspecção posteriormente efectuada ao trem de aterragem esquerdo não mostrou sinais de fogo no pneu, apesar de as lonas se apresentarem esfiapadas e facilmente inflamáveis (*figura nº 10*), mas confirmou a existência de fragmentos do pneu agarrados aos discos dos travões da roda nº 2.

Esses fragmentos de borracha foram projectados contra os discos dos travões, aquando da separação do rasto do pneu, durante a corrida da descolagem, sendo inflamados quando a temperatura dos travões aumentou, depois da aterragem.

O fogo foi provocado pela ignição dos destroços de borracha do pneu da roda #2 do trem principal esquerdo, separados durante a descolagem e projectados contra os travões, devido ao aquecimento destes, após a aterragem e rolagem para o estacionamento.

- 10ª - A substituição da roda #2 e inspecção posterior ao trem de aterragem (AMM 32-40-00 e 05-51-15), não detectou nenhuma deficiência ou anomalia que pudesse impedir a continuação da aeronavegabilidade da aeronave, pelo que a mesma foi considerada pronta para o voo.

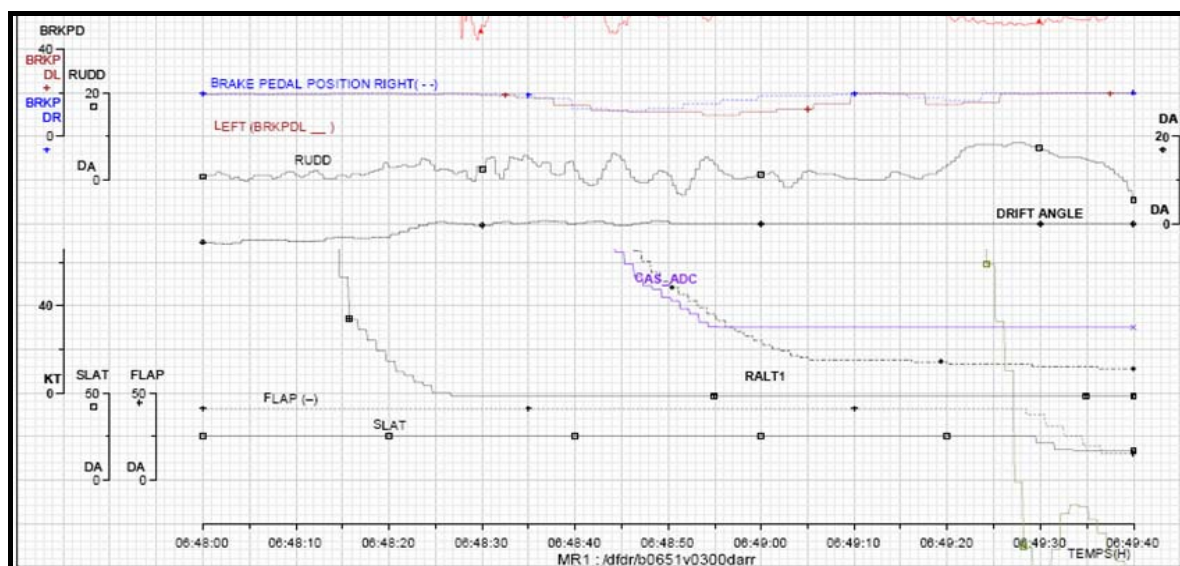
Figura Nº 11

A aterragem foi suave, com uma massa de 115.7ton e uma velocidade de referência (V_{REF}) de 134kts. Havia vento fraco da direita o que levou a uma actuação do pedal esquerdo (*figura nº 11*). A desaceleração começou 20" depois de tocar e passados outros 20" o avião atingia a velocidade de rolagem.
