RELATÓRIO FINAL DE ACIDENTE

WSK PZL – Mielec\Dromader M-18B

SP-ZWY

RELATÓRIO FINAL Nº 18/ACCID/2007

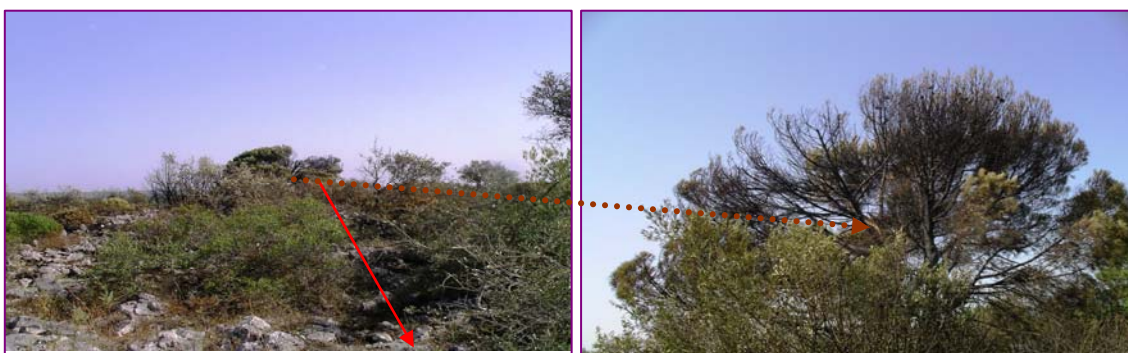
O pinheiro onde a aeronave embateu (figuras Nº 1 & 2) apresentava um corte ligeiramente oblíquo para a direita no sentido do movimento. Este corte foi feito pela asa direita e revela um ligeiro pranchamento pela direita. A linha de destroços começava junto do pinheiro e estendia-se por 120 metros até ao local onde se imobilizou a aeronave. No início desta linha, o solo apresentava um sulco descontínuo mas bem definido ao longo do qual se encontravam vários pedaços de metal que se verificou pertencerem à asa esquerda.

Figura Nº 3. Pinheiro e linha de destroços. Figura Nº 4. Pinheiro

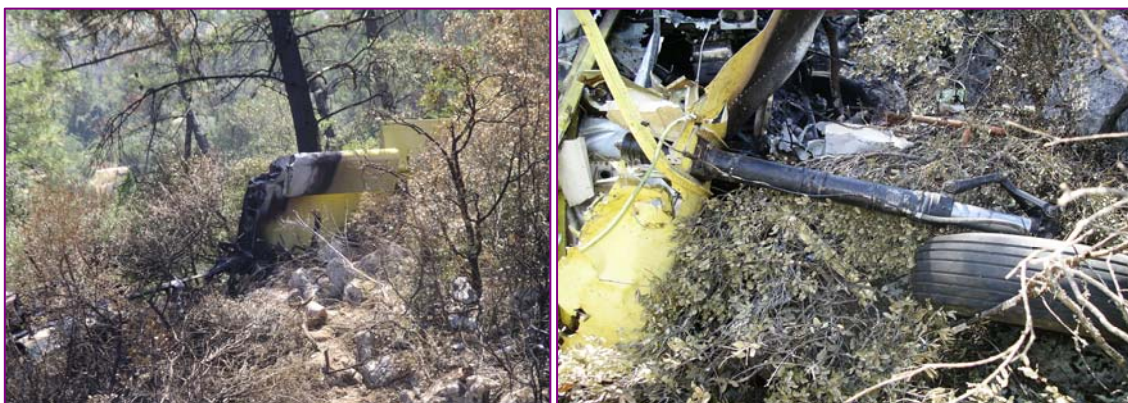
Mais próximo da posição final do grosso dos destroços deu-se o desprendimento do motor e da asa esquerda altura em que a aeronave rodopiou ficando numa posição invertida e voltada em sentido contrário ao da trajetória. O incêndio que se seguiu calcinou a maior parte destes destroços com excepção do motor, pernas do trem principal e parte da asa direita.

Figura Nº 5. Asa direita.

Figura Nº 6. Perna direita do trem.

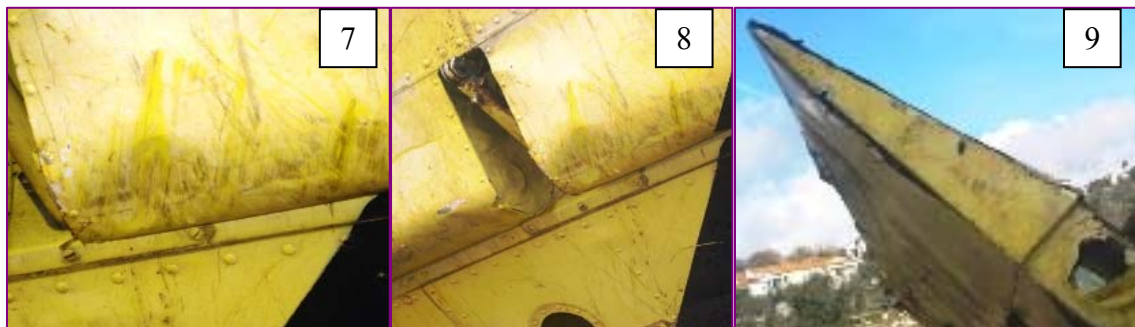
A ponta da asa direita desprendeu-se, não tendo sido encontrada. O desprendimento da ponta da asa e as marcas no seu intradorso são atribuídos ao embate no tronco e ramos do pinheiro, respectivamente.

Figuras N° 7,8,9. Asa direita com marcas no intradorso e ausência da ponta.

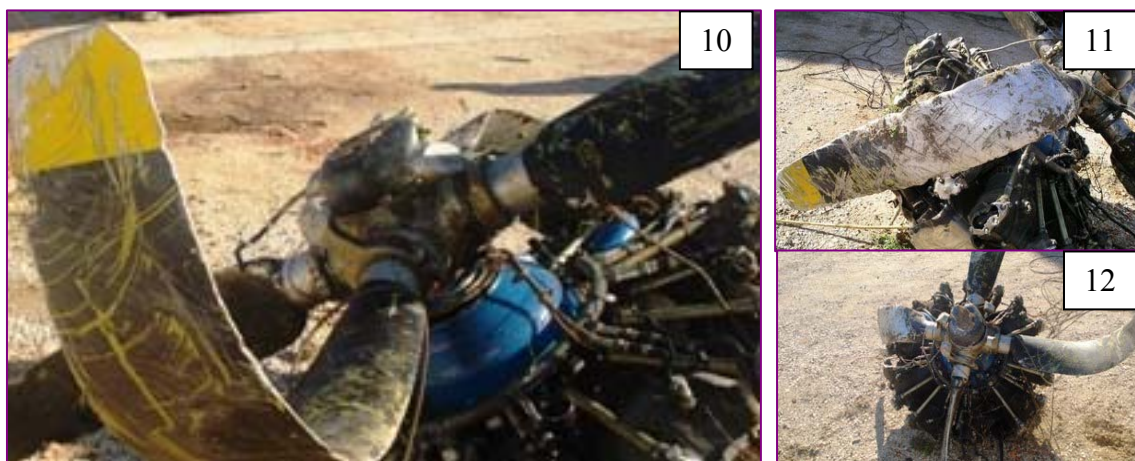
Figuras N° 10,11,12. Grupo moto propulsor

O motor da aeronave desprendeu-se e foi parar a cerca de 100 metros do grosso dos destroços. As quatro pás do hélice estavam acopladas ao motor e apresentavam-se dobradas, riscadas e com mossas no bordo de ataque, uma das pás partiu na ponta.

As marcas e dobras das pás do hélice indiciam que o motor estava a debitar potência a elevado regime.

No mesmo sentido se entende o facto do motor ter sido projectado a uma distância considerável (100 metros do grosso dos destroços).

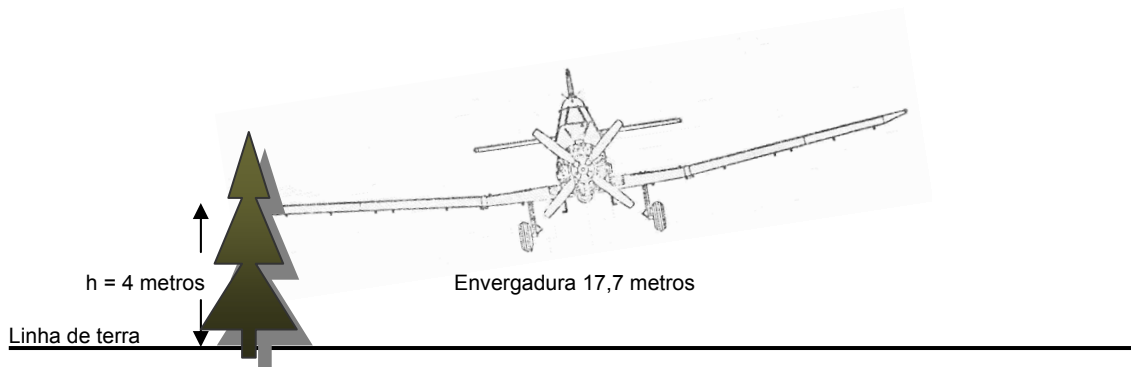
2.3.5 Imediatamente após o fim das comunicações, a aeronave colidia com a ponta da asa direita num pinheiro de médio porte. As marcas na árvore estão situadas a quatro metros de altura e revelam que a aeronave estava a voltar ligeiramente pela direita (com cerca de 10º de pranchamento).

Testemunhas que se encontravam muito próximo do local do acidente afirmaram que a aeronave embateu na árvore com a ponta da asa direita, quando voltava ligeiramente pela direita, efectuando de seguida sucessivos pranchamentos de forma alternada.

Figura Nº 13 – Ponta da asa direita embateu no pinheiro (aeronave em ligeira volta pela direita)

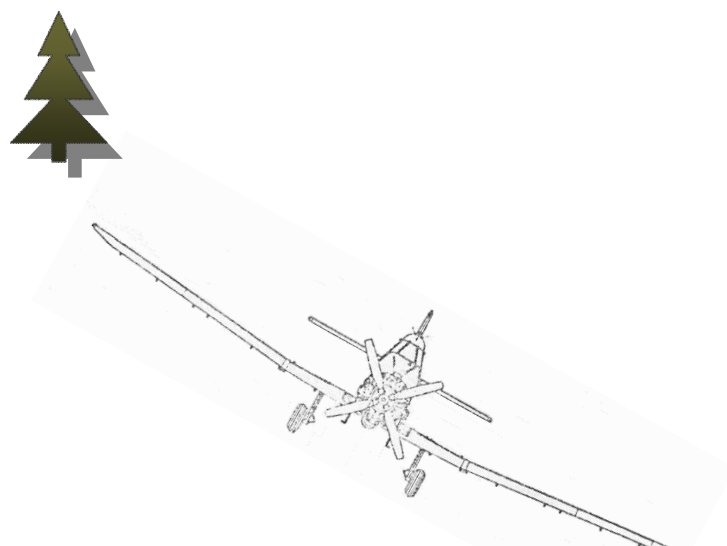
Figura Nº14 – ponta da asa esquerda tocou no chão

No mesmo sentido se entendem as marcas descontínuas deixadas no terreno pela ponta da asa esquerda.

O piloto foi apanhado de surpresa pela colisão da ponta da asa direita com a árvore e reagiu prontamente pranchando a aeronave para a esquerda acabando por embater com a ponta da asa esquerda no chão.

Atendendo a que as marcas no pinheiro estão a cerca de 4,0 metros de altura do solo e a aeronave tem 17,7 metros de envergadura considera-se que um pranchamento de 30° seria suficiente para bater com a ponta da asa no chão.
