MINISTÉRIO DAS OBRAS PÚBLICAS, TRANSPORTES E COMUNICAÇÕES
GABINETE DE PREVENÇÃO E INVESTIGAÇÃO DE ACIDENTES COM AERONAVES
GPIAA

RELATÓRIO FINAL DE ACIDENTE

AEROPRAKT A22

RELATÓRIO Nº 14/ACCID/2007

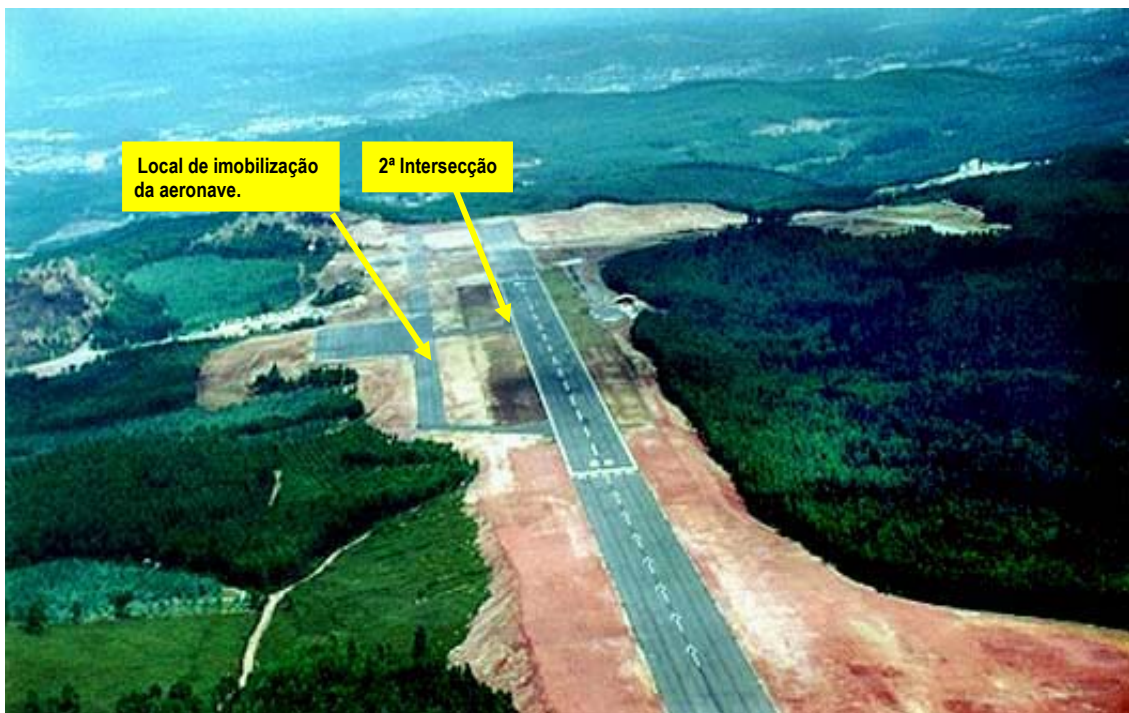
O voo das sete aeronaves decorreu sem incidentes até à altura da aterragem do sexto avião. O vento soprava de NE, com intensidade e direcção variáveis, e o piloto trazia a aeronave aproada à esquerda, sobrevoando a pista para aterrar próximo da segunda intersecção para a *taxiway*, visível na fotografia¹ seguinte.

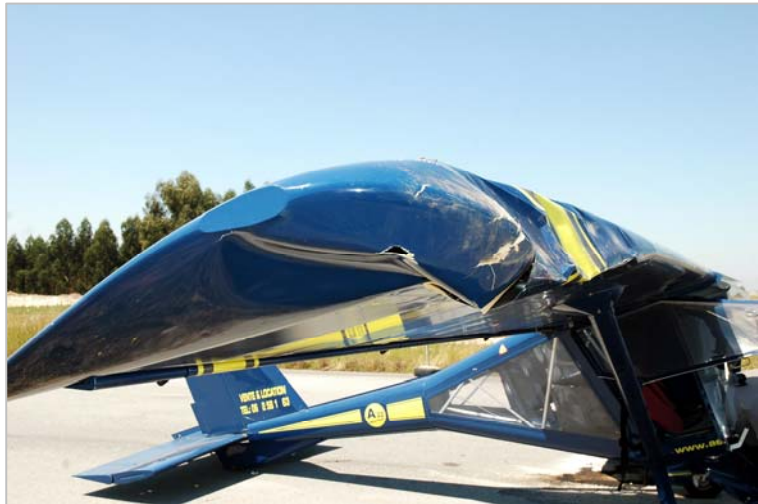
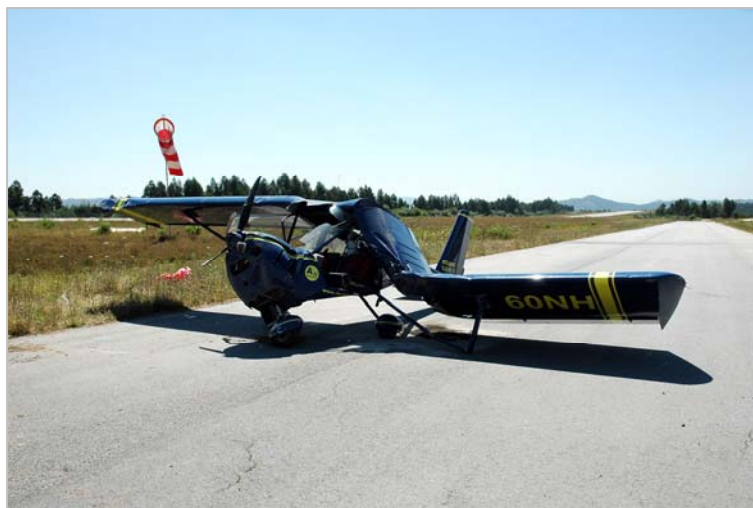
Neste momento, a aeronave meteu subitamente a asa direita em baixo que tocou o chão, deixando uma marca com quatro metros e meio de comprimento.

De seguida, o avião rodou para a esquerda e colidiu com o solo com a asa desse lado e a proa, quase simultaneamente.

Apoiado no nariz, continuou a rotação por 270° e imobilizou-se na posição direita no *taxiway*, paralelo à pista e no mesmo sentido da aterragem.

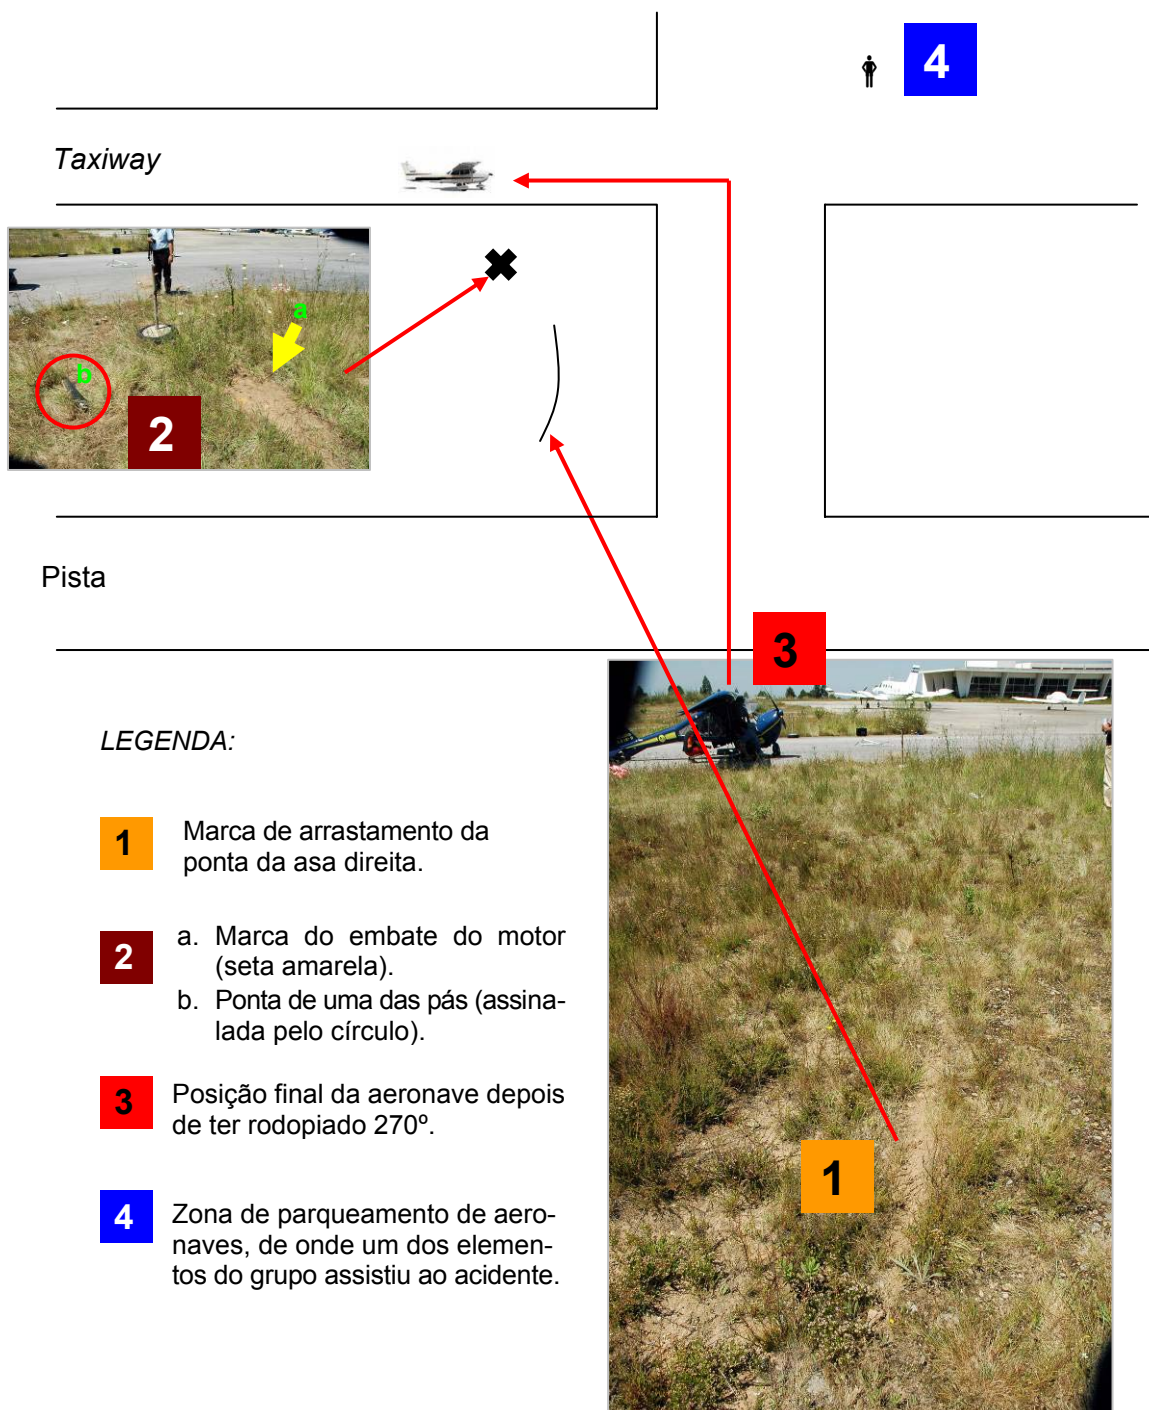
O primeiro ponto de contacto com o solo situou-se no terreno de separação da pista com o *taxiway*, próximo do seu limite com o troço da intersecção.

O solo, de terra bem compactada, apresentava uma marca de arrastamento da ponta da asa direita e outras duas, mais à frente, no mesmo enfiamento que foram identificadas como sendo da asa esquerda e do motor.

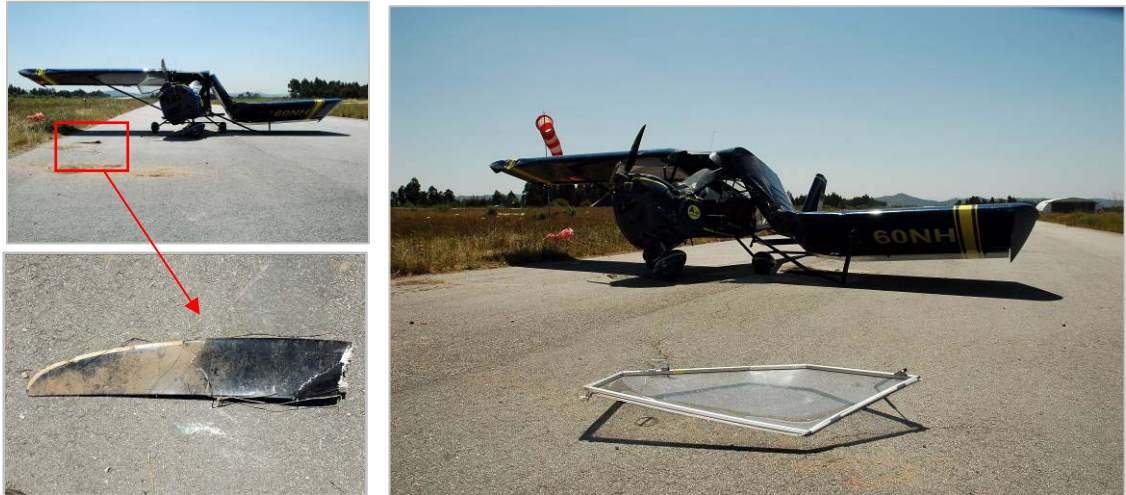
A aeronave apresentava-se quase íntegra. Os únicos elementos que se destacaram foram duas pás do hélice, que se fracturou no embate – ficando uma das pontas junto ao local do embate do motor e a outra junto ao destroço principal –, e a janela da porta do piloto que foi projectada para a frente da aeronave, na sua posição final.

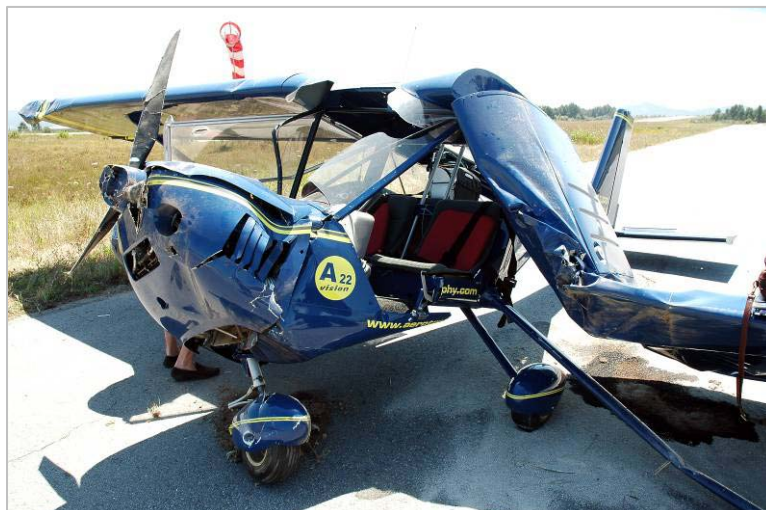
O berço do motor sofreu danos severos em resultado da colisão com o solo, tendo o nariz da aeronave ficado deformada.

Também a perna do trem e a asa esquerda apresentavam sérias deformações que testemunhavam o embate ter-se dado sobre o lado esquerdo e de proa em baixo.

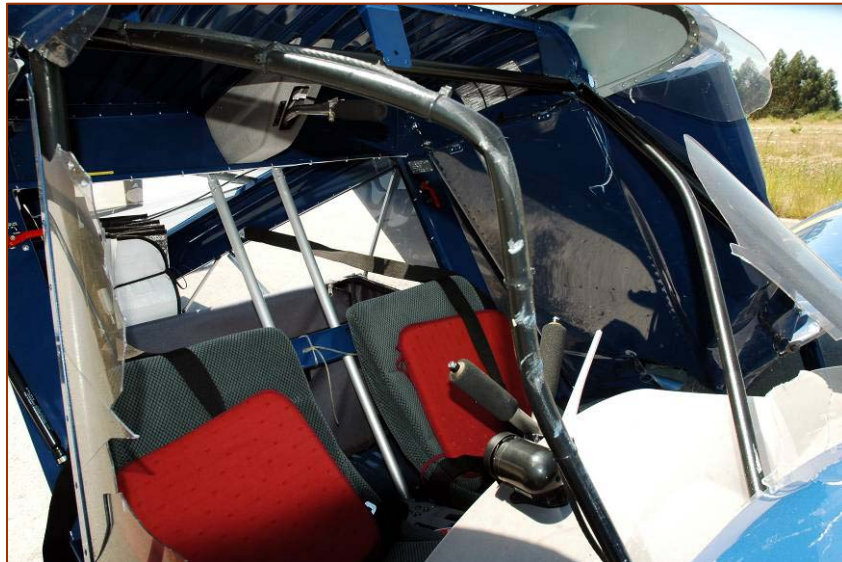
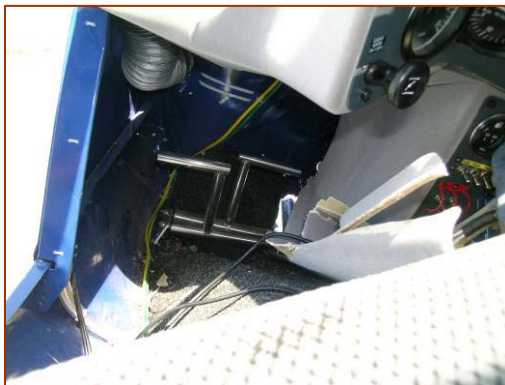
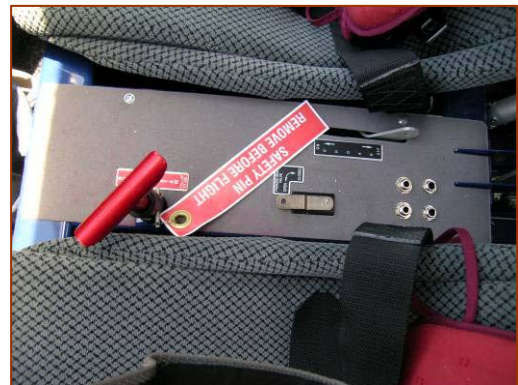
O habitáculo apresentava-se com a estrutura deformada, com incidência no lado esquerdo, testemunhando o ponto de embate. O pára-brisas estava quebrado e o painel de instrumentos dobrado, em resultado da deformação da estrutura.

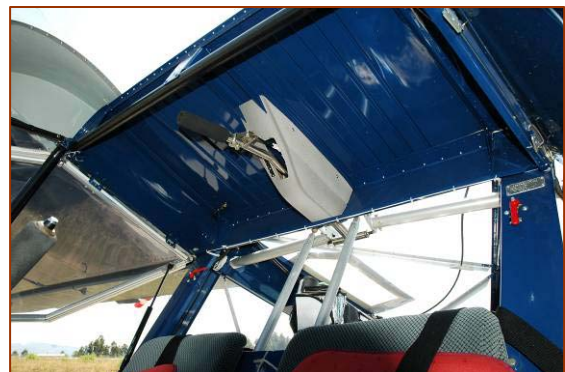
O pino de segurança do comando do pára-quedas estava colocado.

A alavanca do comando dos flaps apresentava-se na posição *UP* (flaps recolhidos).

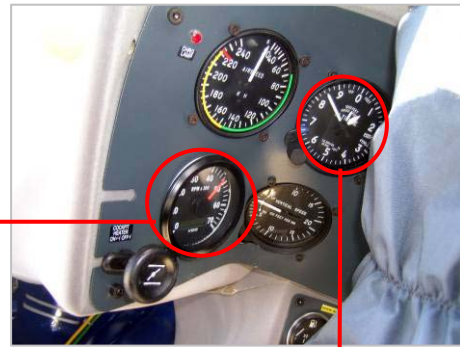
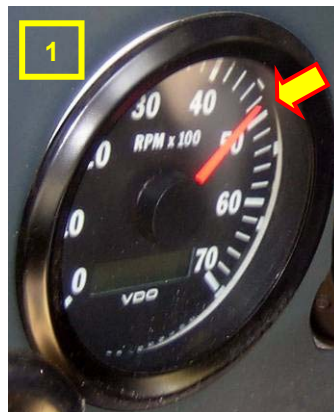
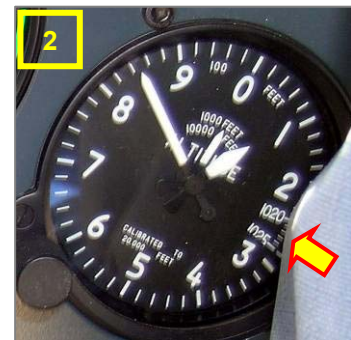
- 1** O conta-rotações apresentava o ponteiro preso nas 4 950 rpm.
- 2** O altímetro tinha 1023 mb introduzidos na janela de Kholzman.
