RELATÓRIO FINAL DE ACIDENTE

ROBINSON, R44

CS-HDB

RELATÓRIO FINAL Nº 11/ACCID/2007

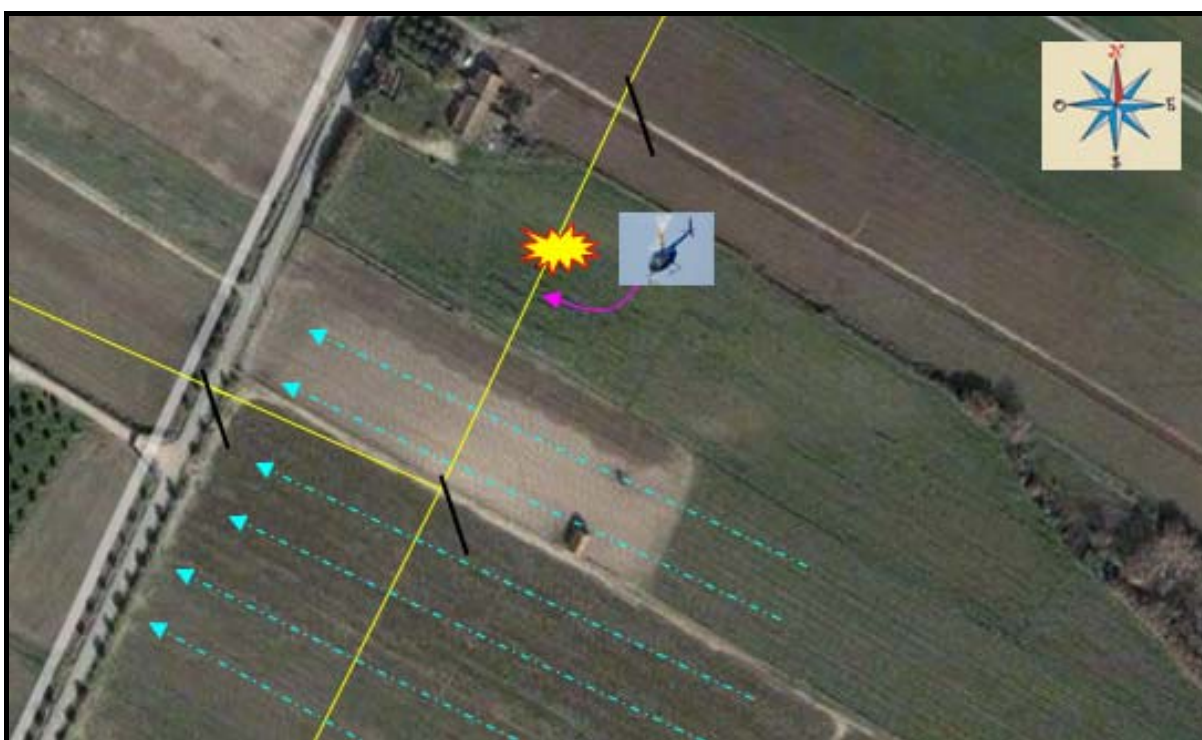
Figura Nº 1

Os terrenos a pulverizar situavam-se junto da estrada que liga Azambuja a Santana, na margem norte do rio Tejo, e eram atravessados por uma linha de transporte de energia eléctrica de média tensão ($\approx 20\text{Kva}$), paralela à estrada (*figura nº 1*).

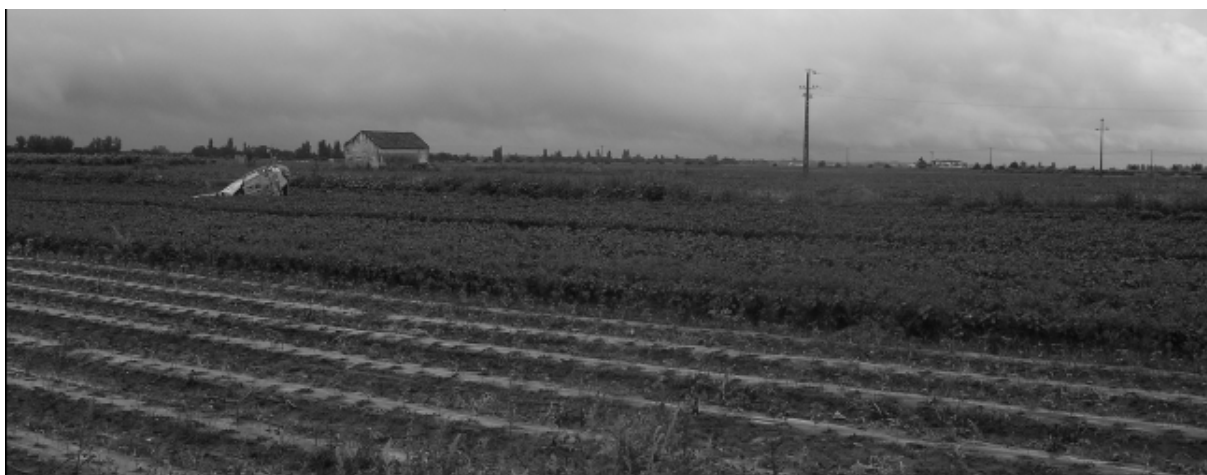
Figura Nº 2

Tratava-se de uma propriedade agrícola plana e sem obstáculos significativos. Plantada com produtos hortícolas, de pequeno porte, não oferecia dificuldade para o voo a baixa altitude, o que era recomendado para a aplicação do produto e exigido pela presença de uma linha de transporte de energia eléctrica. Apenas numa das leiras existia uma pequena construção para guardar as alfaias e produtos necessários ao cultivo do campo (*figura nº 2*).

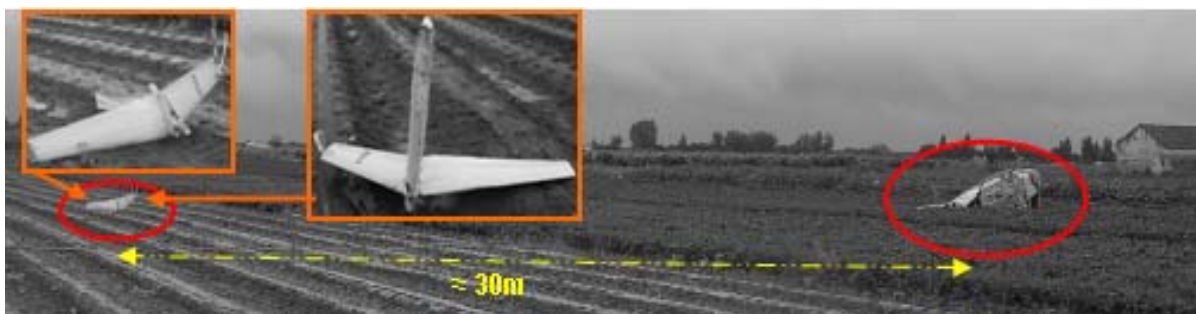
Figura Nº 3

Dada a baixa altitude a que se encontrava, a colisão com o solo não provocou a dispersão de partes, pelo que os destroços ficaram concentrados no mesmo ponto. Apenas a empenagem, separada quando a aeronave colidiu com os cabos eléctricos, ficou afastada cerca de 30m (*figura nº 3*).

A perda da empenagem e de uma das pás do rotor principal (destruída por uma descarga eléctrica), fez com que o piloto tivesse perdido o controlo da aeronave e esta se precipitasse no solo.

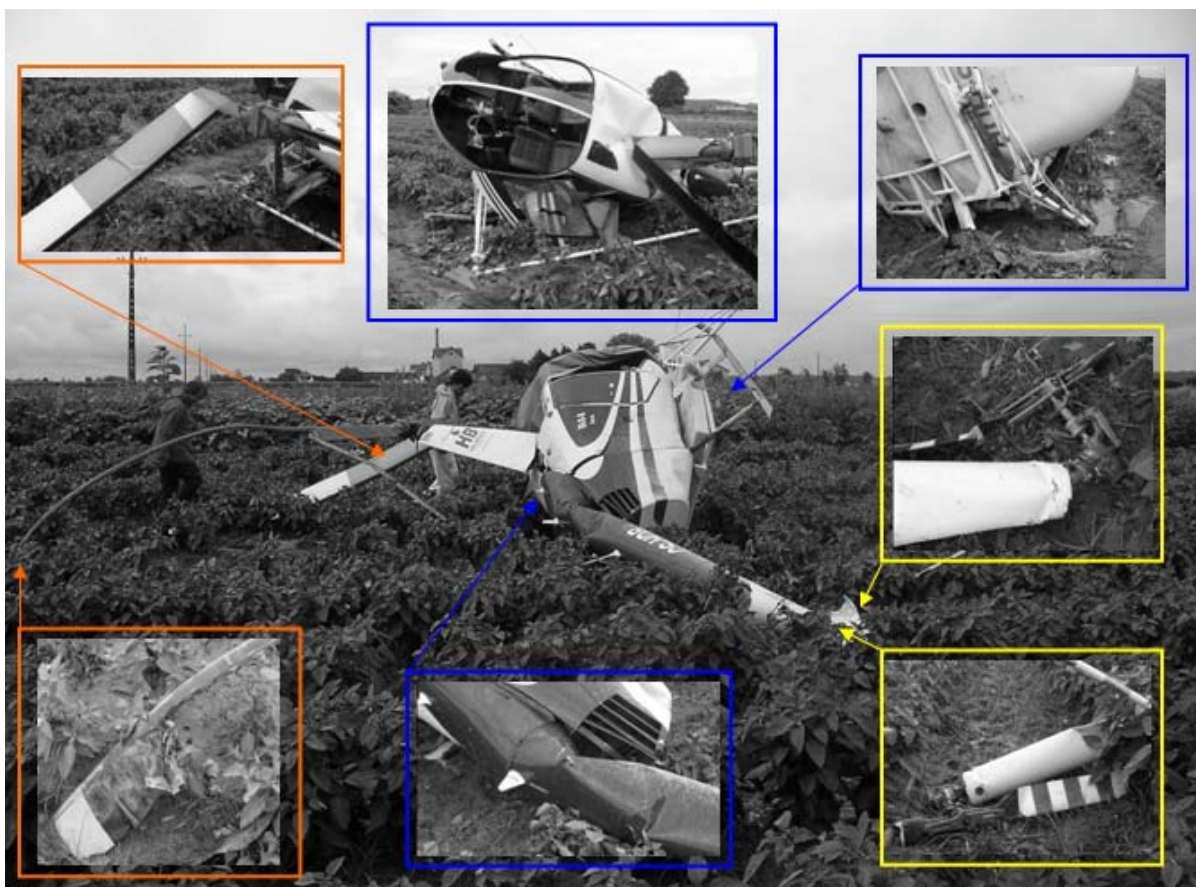
Figura Nº 4

A figura nº 4 permite-nos avaliar os danos sofridos pelas partes principais da aeronave, nomeadamente:

- A pá principal, que ficara inteira, embateu de topo e fracturou próximo da raiz;
- O patim esquerdo enterrou-se no solo e fracturou junto da barra de fixação posterior;
- A cabina ficou com todos os vidros partidos, o painel de instrumentos foi arrancado e apenas os assentos ficaram intactos;
- O mastro do rotor principal foi forçado lateralmente e para a frente, provocando deformações e algumas fracturas na base;
- O cone de cauda e veio de transmissão de cauda sofreram diversas deformações, tendo o rotor de cauda ficado com uma das pás destruída;

- O sistema de dispersão de produtos químicos fracturou em diversos pontos e ficou espalhado na área dos destroços.
