MINISTÉRIO DAS OBRAS PÚBLICAS, TRANSPORTES E COMUNICAÇÕES
GABINETE DE PREVENÇÃO E INVESTIGAÇÃO DE ACIDENTES COM AERONAVES
GPIAA

RELATÓRIO FINAL DE ACIDENTE

TECNAM, 2002 SIERRA

CS-UPI

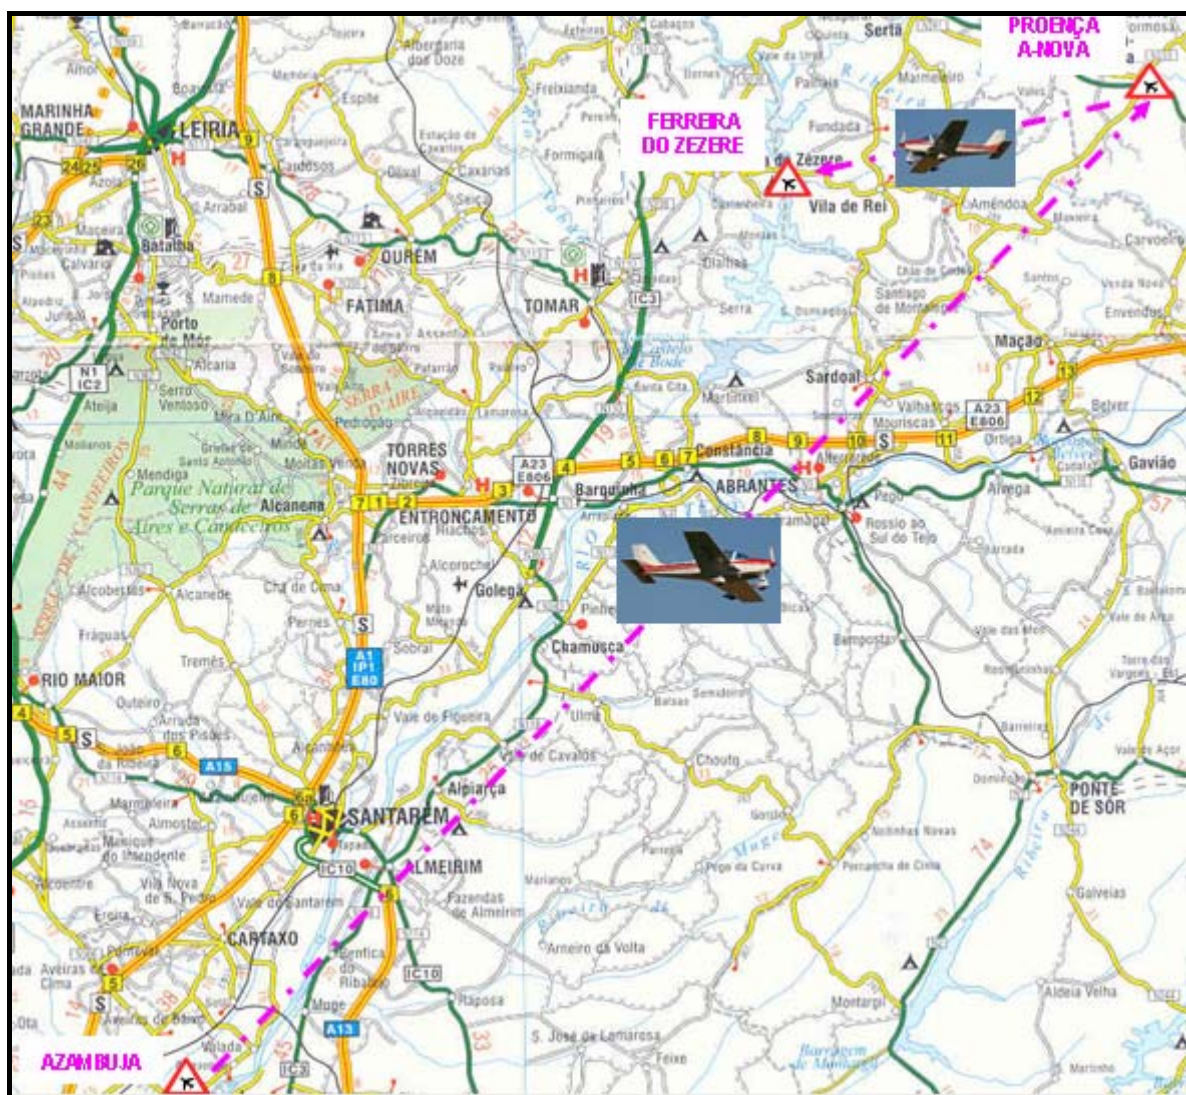
Figura Nº 1

No dia 06/06/2007, com o ocupante designado por “A” sentado no lugar do piloto (esquerdo) e o ocupante designado por “B” sentado no lugar do passageiro (direito), a aeronave CS-UPI descolou deste aeródromo e voou até Proença-a-Nova, onde efectuou uma ligeira escala técnica, prosseguindo para Ferreira do Zêzere (*figura nº 1*).

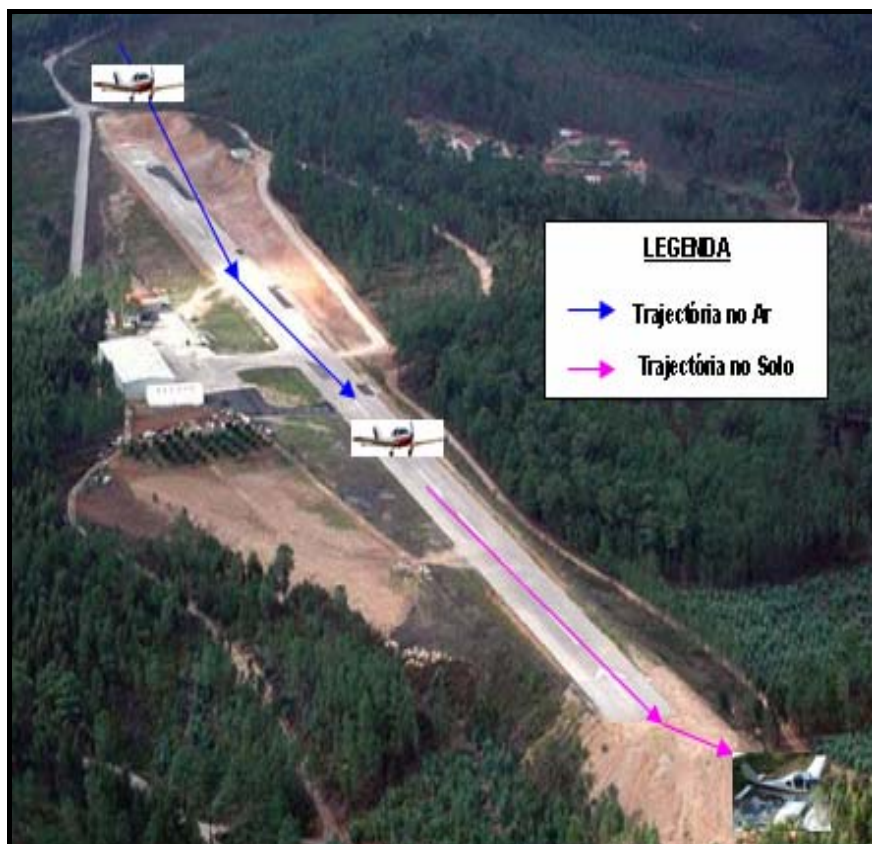
Figura Nº 2

A aproximação à pista foi efectuada acima da ladeira normal, pelo que a aeronave sobrevoou mais de metade da pista sem tocar com as rodas no solo (*figura nº 2*).

O piloto aplicou travões, mas a desaceleração foi suave e a aeronave saiu da pista e continuou pelo desfiladeiro, indo parar no fundo da ravina. O ocupante do lugar do passageiro (B) perdeu os sentidos e só recuperou a consciência mais tarde, quando os bombeiros se aproximavam do avião.

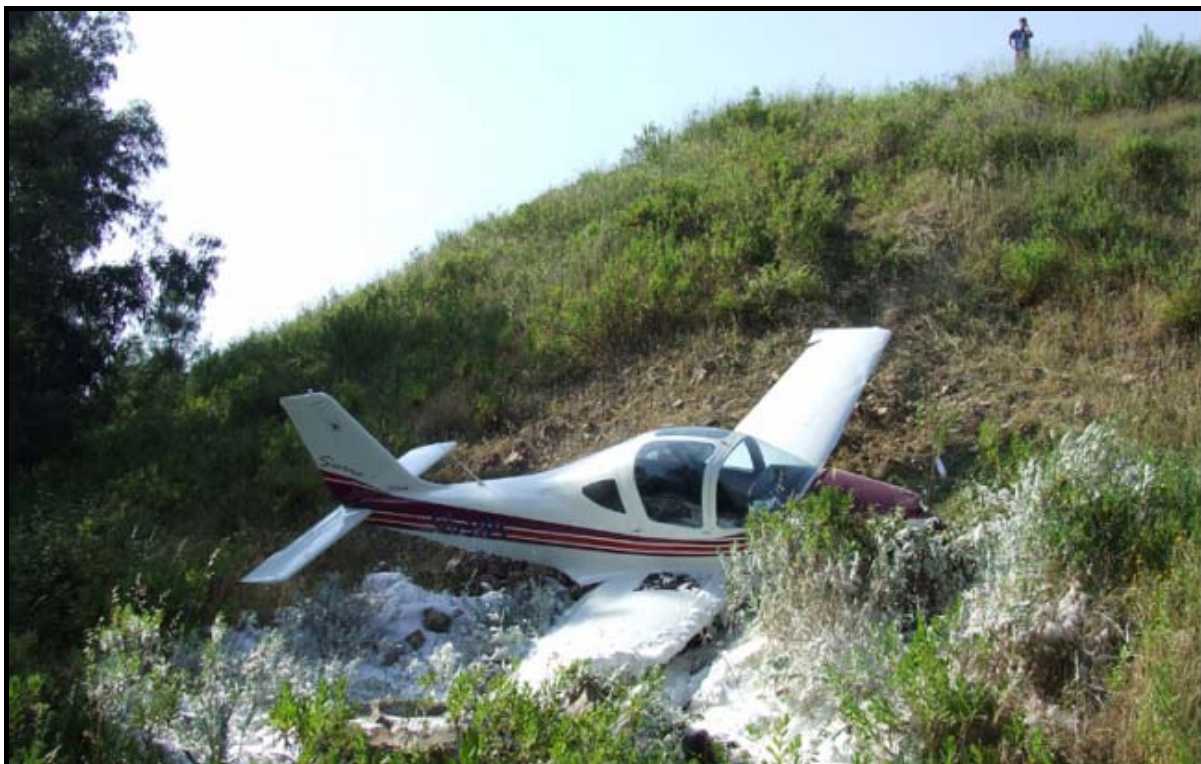
Figura Nº 3

A aeronave sofreu danos substanciais na asa direita, trem de aterragem e hélice. O motor não sofreu danos por se encontrar a baixas rotações quando o hélice tocou no solo, mas a fuselagem deslizou pelo terreno pedregoso e sofreu danos ligeiros (*figura nº 3*).

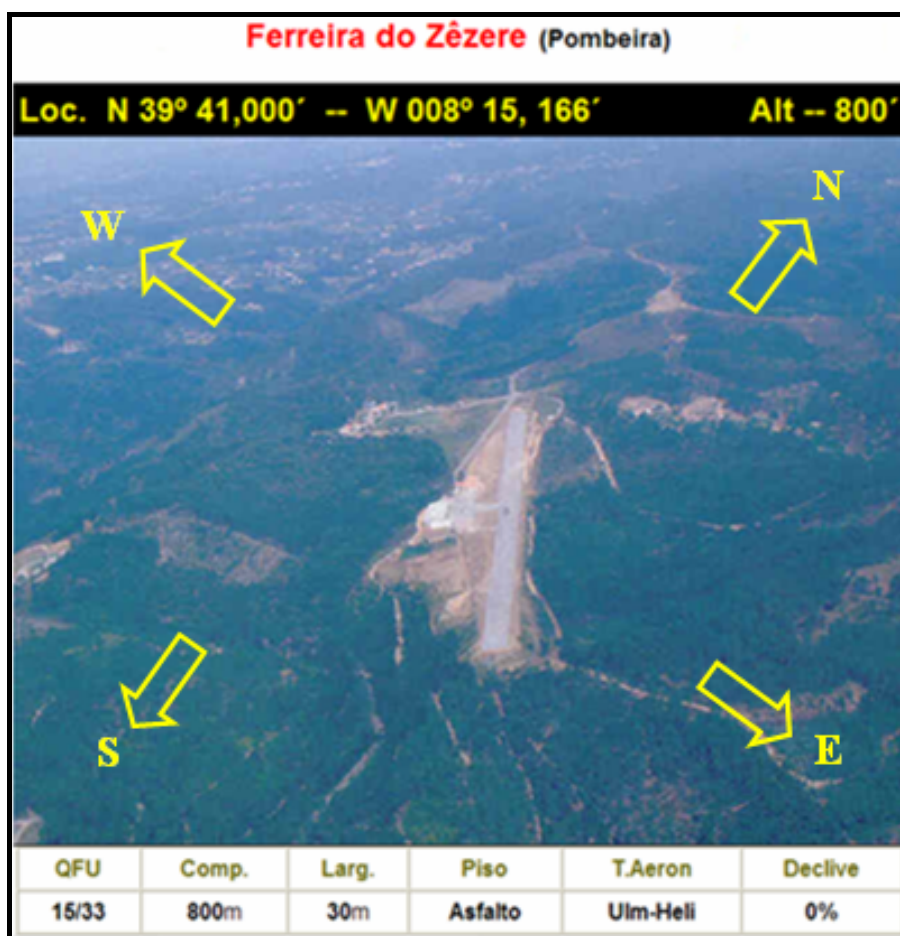
Figura Nº 6

O Aeródromo Municipal de Ferreira do Zêzere fica situado na margem ocidental da albufeira criada pela barragem de Castelo de Bode (*figura nº 6*), no rio Zêzere, próximo da localidade de Pombeira.

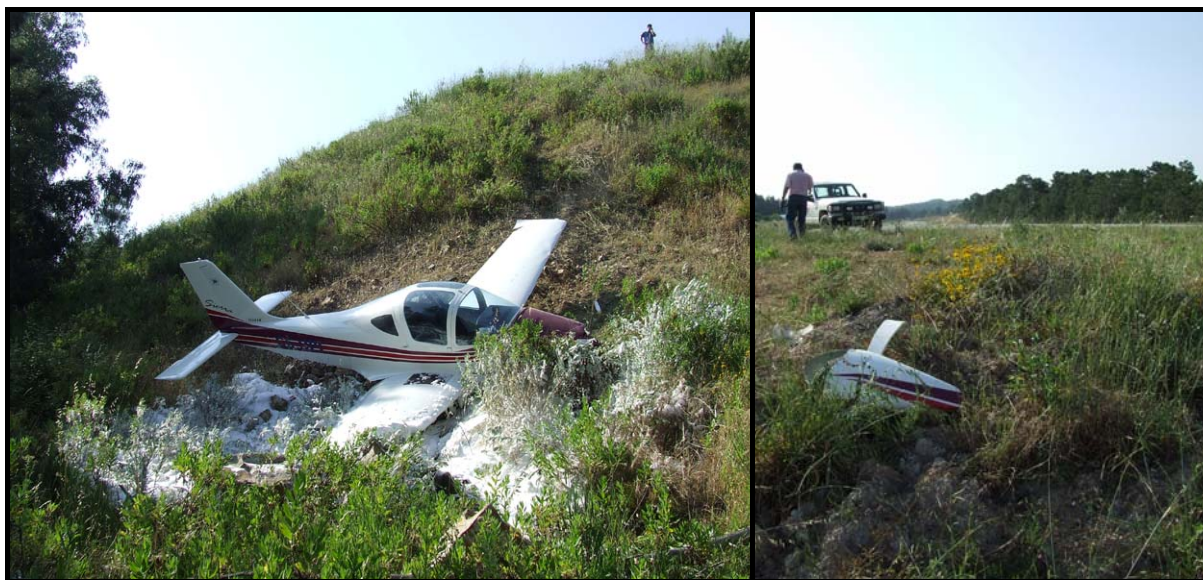
Figura Nº 7

Os destroços ficaram concentrados no local do acidente, tendo-se separado apenas a perna esquerda do trem de aterragem, a qual ficou alguns metros antes da posição final de imobilização da aeronave.

Todos os danos se deveram à saída da aeronave da pista e ao trajecto em terreno muito inclinado, rugoso e com obstáculos (*figura nº 7*).

A fractura do trem facilitou o escorregamento e evitou o capotamento da aeronave.

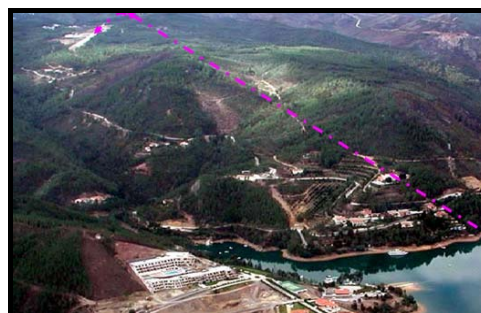
Figura Nº 9

O piloto escolheu a pista de aterragem em função das suas percepções de obstáculos e da sua posição relativa de aproximação. Vindo de Leste, efectuou uma ligeira volta pela esquerda e entrou na final da pista 15 (*figura nº 9*).

Voando a uma altitude compatível com a ultrapassagem dos obstáculos em rota, a aeronave apresentou-se acima da ladeira, na aproximação.

A aproximação final continuou acima da ladeira normal, induzido pela existência da floresta, na zona de aproximação, e pela diferença de nível entre a pista e o terreno circundante.

Esta colocação acima da ladeira normal, contribuiu para que o piloto mantivesse uma velocidade excessiva durante toda a aproximação e foi determinante no longo percurso voado sobre a pista, sem tocar no solo e sem poder iniciar a travagem.
