## RELATÓRIO FINAL DE INCIDENTE

Piper PA 24 - 180

**CS - ALT**

RELATÓRIO FINAL Nº 09/INCID/2007

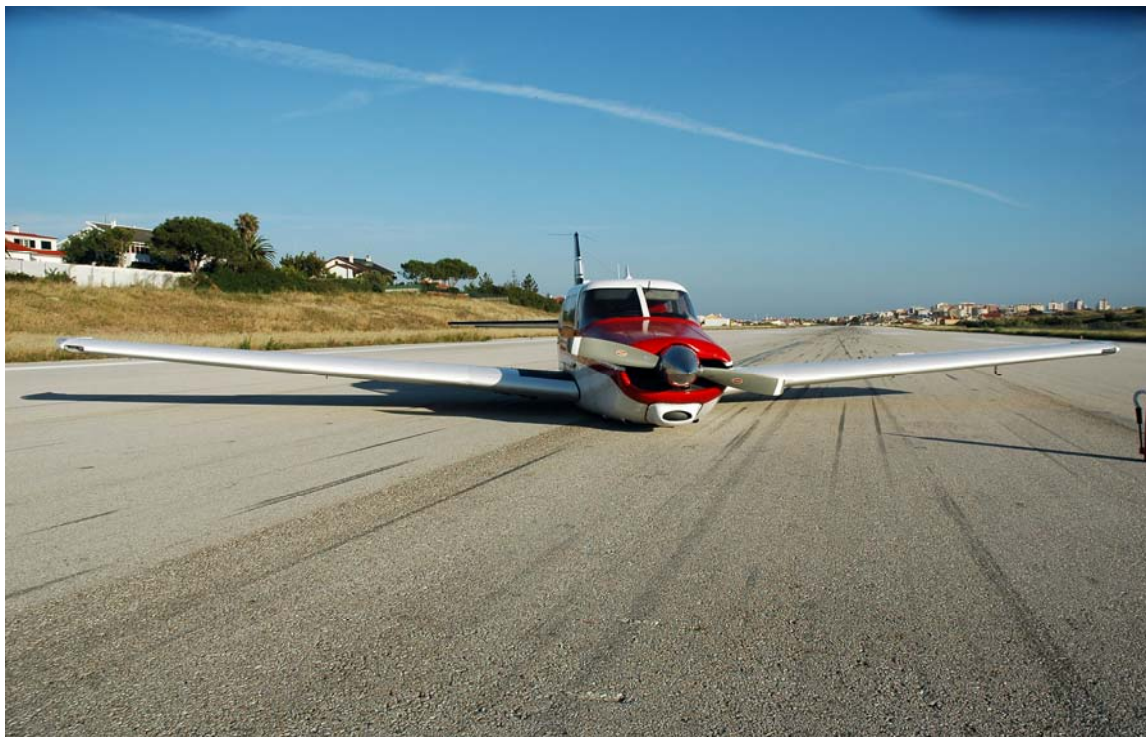
Figura Nº 1

até à sua imobilização, em frente da estação dos bombeiros, praticamente sobre a linha central da pista e apontando  $\pm 50^\circ$  para a esquerda do eixo da mesma (*figura nº 1*).

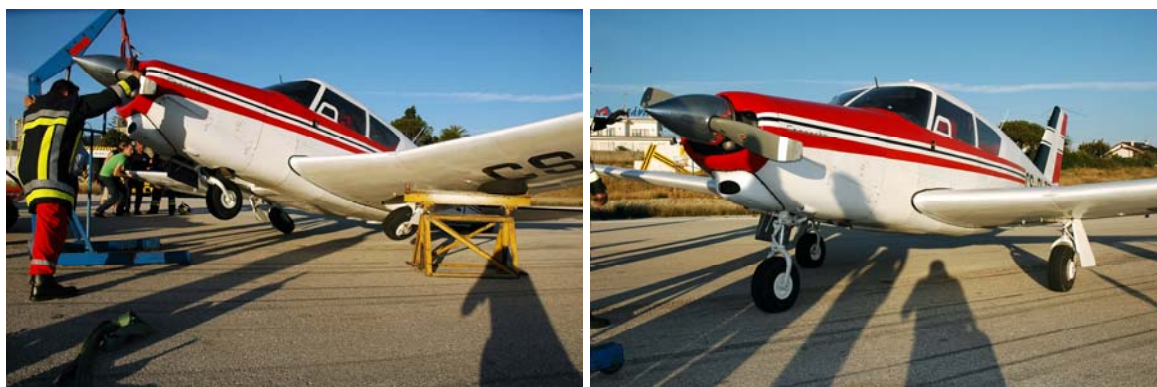
Figura Nº 2

A aeronave foi içada, com auxílio de uma grua. À medida que era içada, o trem ia descendo por gravidade até ficar totalmente estendido e ser bloqueado manualmente, pelo exterior (*figura nº 2*).

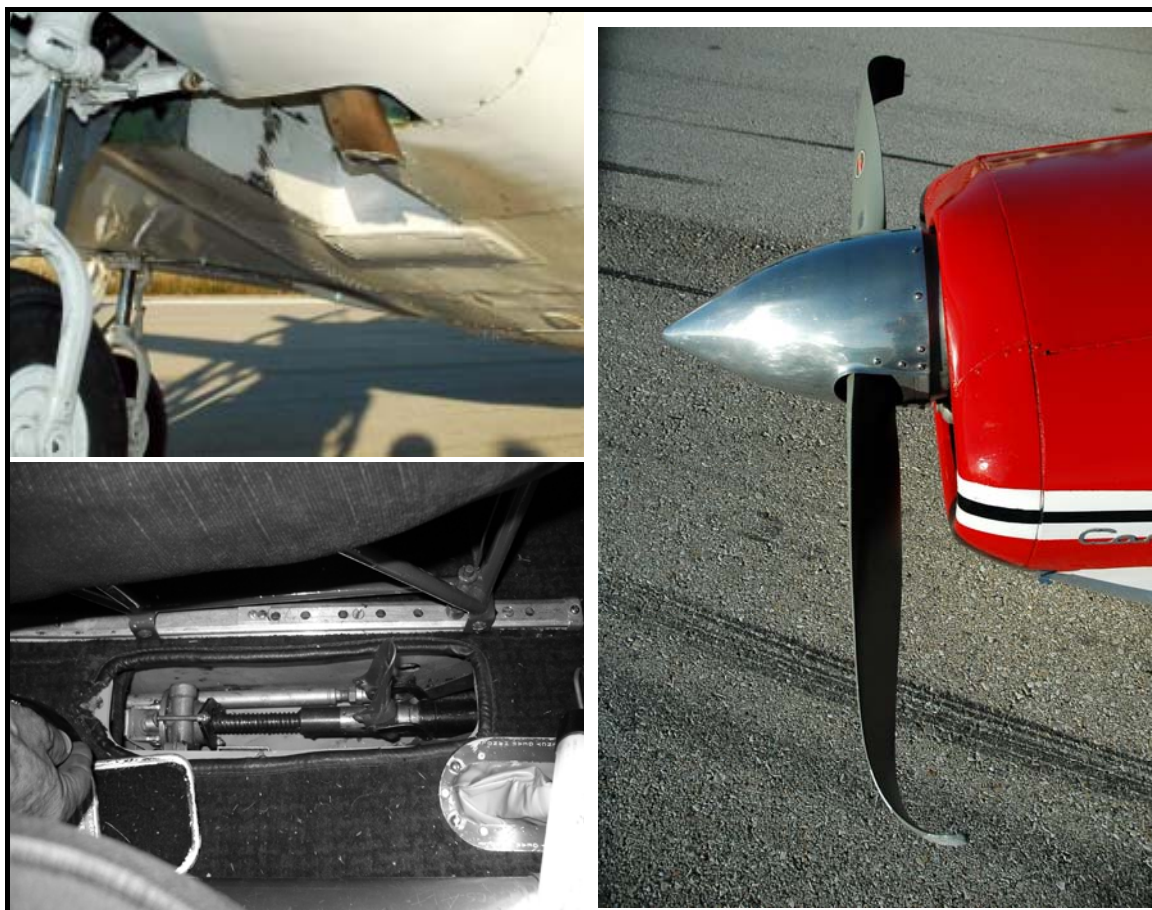
Figura Nº 3

A aeronave sofreu danos ligeiros na parte inferior da fuselagem, pontas do hélice e sistema actuador do trem de aterragem (*figura nº 3*).

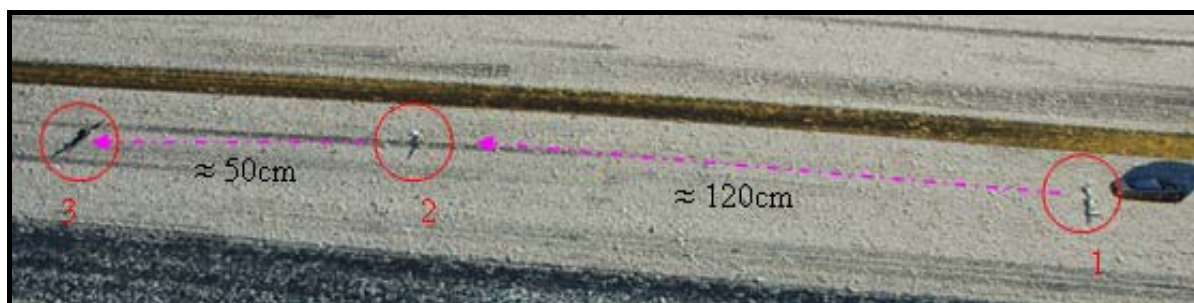
Figura Nº 5

A cerca de 100m da cabeceira deslocada da pista 35 foram identificados três cortes transversais, de pouca profundidade ( $\approx 10\text{mm}$ ), provocados pelo contacto das pás do hélice (*figura nº 5*).

A primeira pá tocou no ponto 1 e 2, enquanto que a segunda pá só embateu no ponto 3.

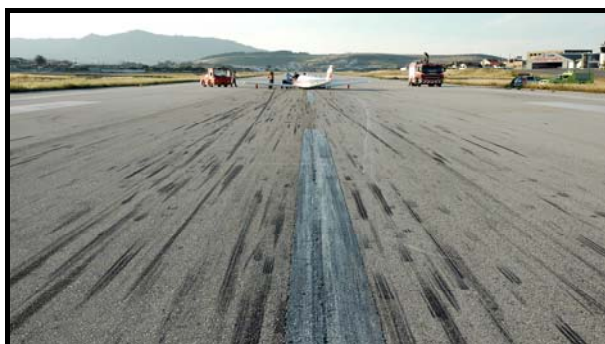
Figura Nº 6

Nota-se uma ligeira tendência de fuga para a direita, seguida de um retorno mais rápido para o centro da pista, onde se imobilizou, ficando apontada a 300º (figura nº 6).

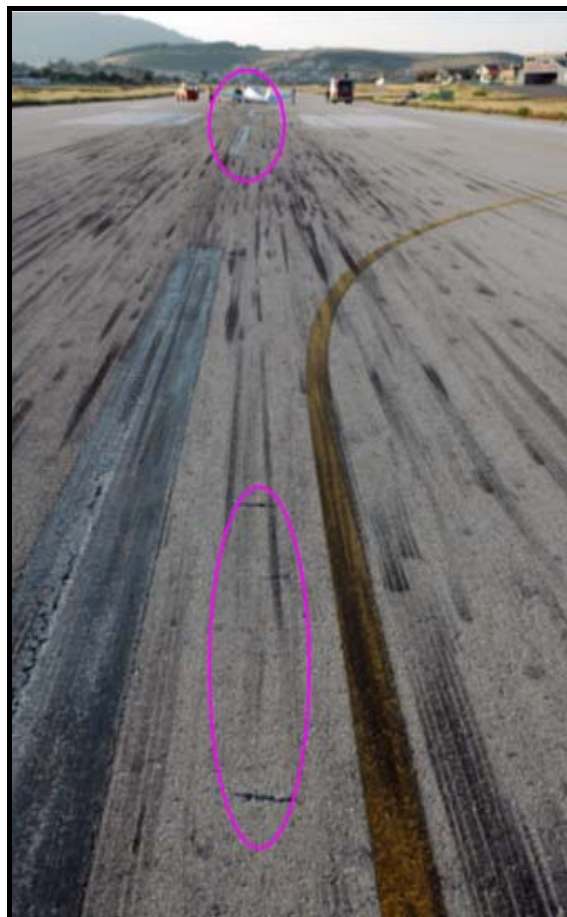
Figura Nº 7

As próximas marcas encontravam-se a cerca de 30m das primeiras e eram constituídas por sete toques do hélice e uma marca contínua de arrastamento da parte inferior da fuselagem da aeronave, a qual se estendia por cerca de 70m (figura nº 7).

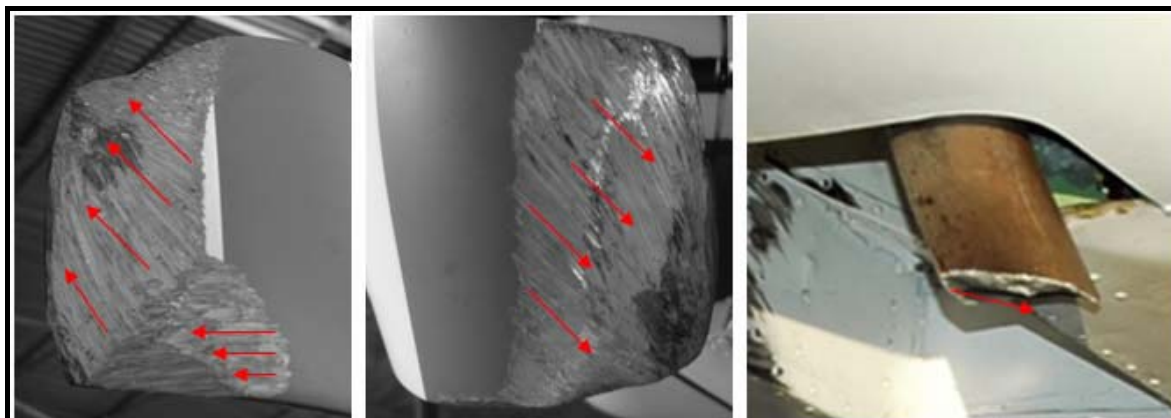
Figura Nº 8

Devido aos embates na pista, as pontas das pás do hélice sofreram uma dobragem para trás. As marcas de colisão com a pista indicam uma rotação do hélice com passo fino e pouca tracção.

A pá que se vê na imagem da esquerda foi arrastada pela pista já depois da paragem do motor. As setas indicam o sentido da abrasão (*inverso ao do deslocamento*). Apesar de ter resvalado cerca de 70m sobre o asfalto da pista, os estragos na fuselagem foram mínimos. Apenas a tubeira de escape sofreu um maior desgaste pela fricção na pista (*figura nº 8*).

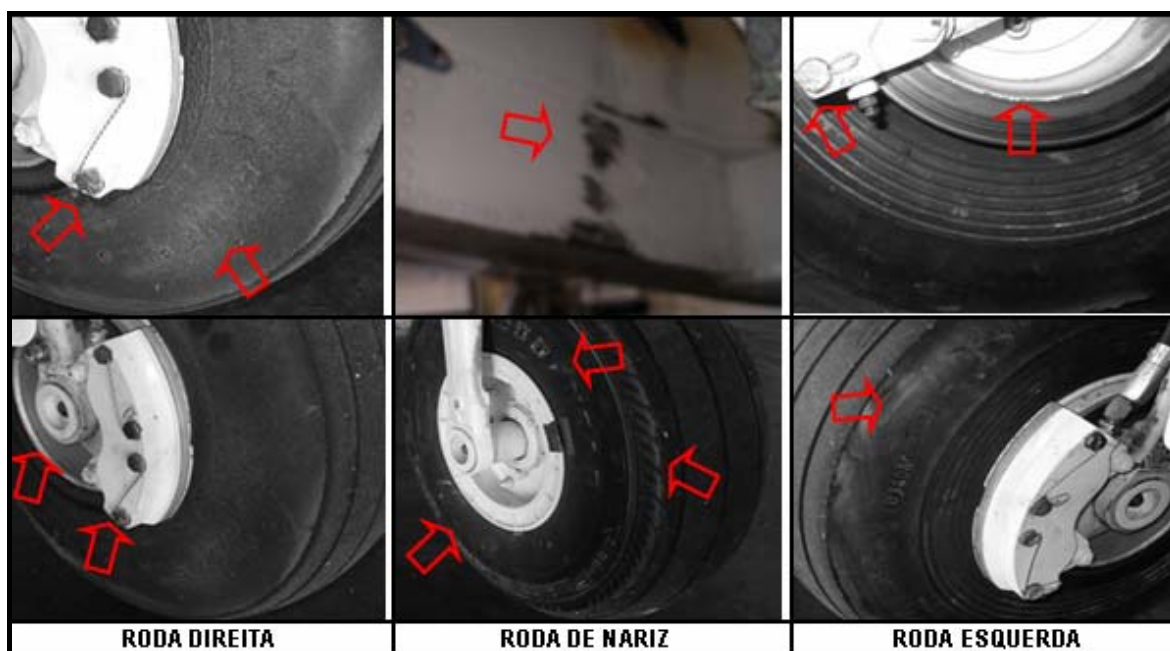
Figura Nº 9

Verificou-se a existência de ligeiras marcas de erosão na cabeça dos parafusos mais afastados das charneiras e nas jantes das rodas do trem principal. A superfície lateral dos pneus principais mostrava alguns sinais de desgaste no sentido longitudinal (*não havia marcas em espiral que pudessem indiciar um movimento combinado de rotação e translação*). O pneu da roda de nariz deixou uma marca na parede lateral direita do poço do trem de nariz (*figura nº 9*).

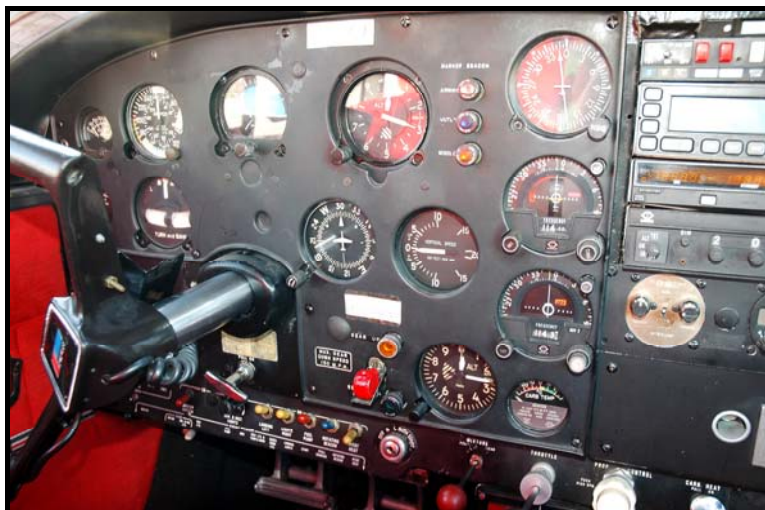
Figura Nº 10

No interior da cabina de pilotagem parecia tudo normal, excepto o C/B do motor de actuação do trem de aterragem, o qual tinha saltado.

A selectora do trem estava na posição de descida e a alavanca de descida manual do trem não tinha sido actuada.

Os avisos luminosos e sonoro da posição do trem funcionaram correctamente, durante os ensaios efectuados (*luzes indicadoras na figura nº 10*).

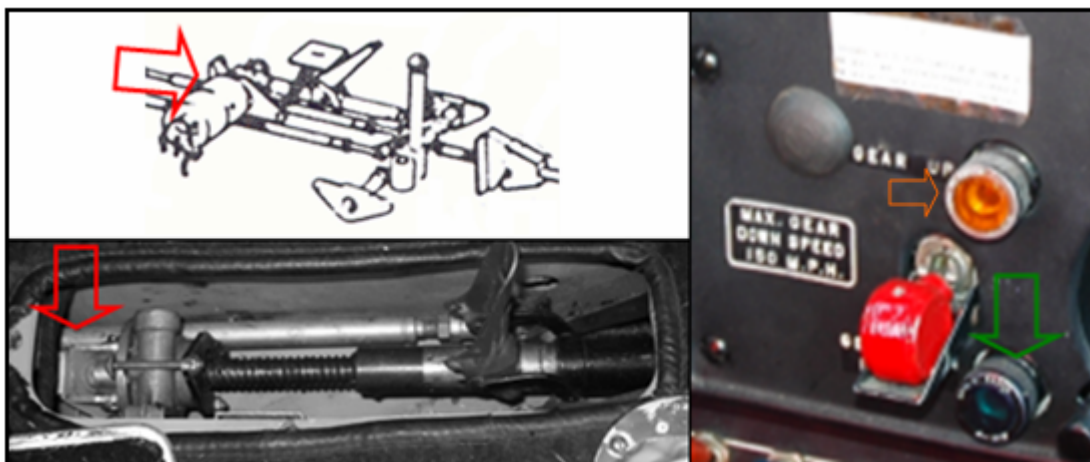
Figura Nº 11

Verificou-se que o motor trabalhava mas não era possível actuar o sistema de retracção/extensão do trem porque o mecanismo actuador (*sem fim*) tinha sido arrancado do seu ponto de fixação posterior, encontrando-se os respectivos rebites degolados (*seta encarnada na figura nº 11*).

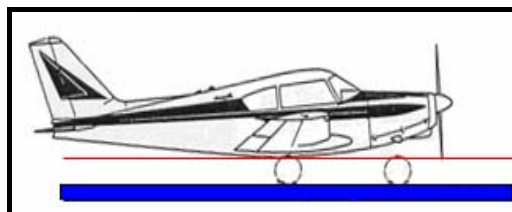
Figura Nº 13

Na altura do arredondamento para a aterragem, as pontas do hélice tocaram na pista e o piloto ter-se-á apercebido que não tinha o trem em baixo.

Com efeito, se o trem estivesse descido, o hélice não tocava na pista, naquela posição. Numa aterragem normal, a atitude de aterragem faz com que a ponta do hélice fique no mesmo plano da parte inferior da fuselagem (*figura nº 13*).

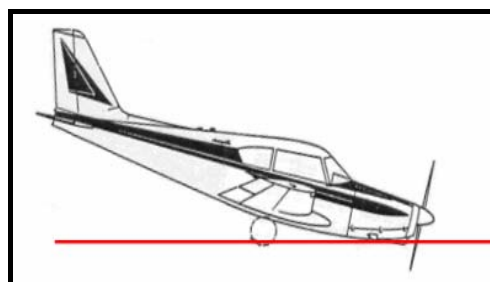
Figura Nº 14

Se o trem de proa tivesse recolhido primeiro (*figura nº 14*), o nariz teria colidido com o solo, o hélice teria provocado uma paragem imediata do motor ou teria sido arrancado, não existindo tantas marcas do hélice e havendo marcas significativas na parte inferior do nariz do avião e desta na pista. Por outro lado, a porta do trem de nariz, actuada pelo trem, teria ficado danificada.
