MINISTÉRIO DAS OBRAS PÚBLICAS, TRANSPORTES E COMUNICAÇÕES
GABINETE DE PREVENÇÃO E INVESTIGAÇÃO DE ACIDENTES COM AERONAVES
(GPIAA)

RELATÓRIO FINAL DE ACIDENTE
AERoclUBE DE AVEIRO
Cessna-152

CS-DAZ

RELATÓRIO FINAL Nº 08/ACCID/2007

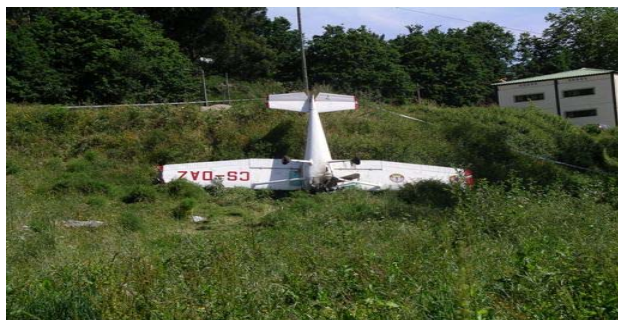
▪ A aeronave imobilizou-se numa posição vertical invertida apoiada pelo motor e pelo bordo de ataque das asas.

Foto N° 2 – Posição final da aeronave

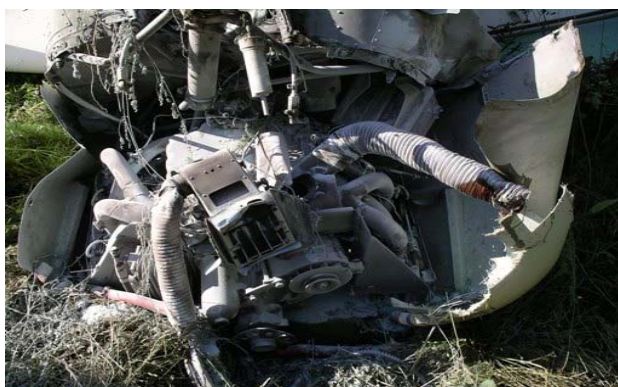
▪ O motor apresentava vários componentes destruídos. As carenagens soltaram-se durante a aterragem.

Foto N° 3 – Motor.

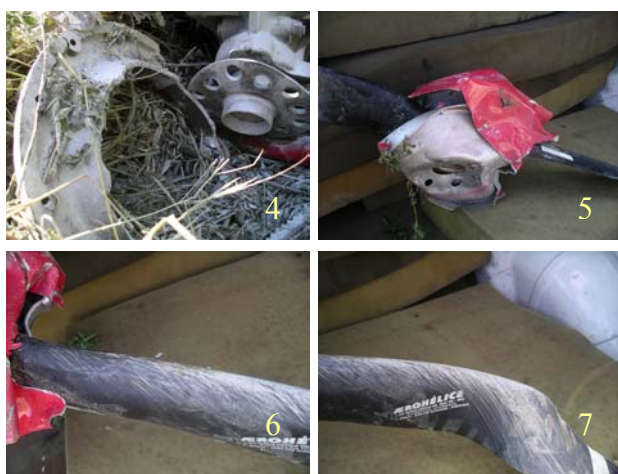
▪ O hélice foi encontrado debaixo da aeronave, soltou-se na fase final da aterragem quando do movimento de rotação vertical da aeronave sobre o conjunto moto-propulsor. As duas pás do hélice apresentavam-se torcidas e com marcas de movimento provocadas pelo contacto com os cabos eléctricos.

Fotos N° 4,5,6,7 – Hélice e cubo

Os cabos eléctricos (construídos á base de alumínio) enrolaram-se nas pás do hélice deformando-as. O hélice perdeu a capacidade de tracção e o motor da aeronave parou. Um dos cabos arrancou a ponta da asa esquerda.

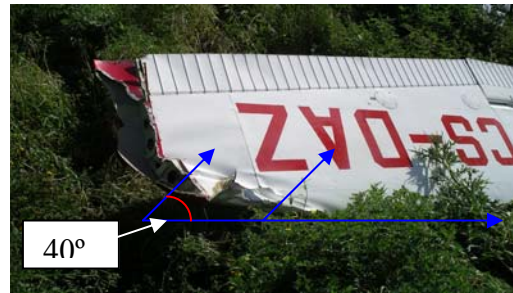
- A ponta da asa esquerda foi ripada pelo cabo eléctrico. O ângulo de incidência das marcas revela que, no momento da colisão com os cabos eléctricos, a aeronave estava a voltar pela esquerda com um pranchamento de cerca de 40°.

Foto N° 8. Intradorso da asa esquerda

As marcas efectuadas pelos cabos eléctricos na ponta da asa esquerda (ver fig. N°8) revelam que, no momento do embate, a aeronave estava a voltar pela esquerda com um ângulo de pranchamento de cerca de 40°. Nestas circunstâncias, em que a aeronave está a voltar junto ao solo, o controlo da altitude exige toda a atenção do piloto e uma adequada técnica de pilotagem. Porém, o piloto, concentrado na observação das pessoas conhecidas que se encontravam no local, terá descurado o controlo da altitude da aeronave e a visualização dos obstáculos das imediações.
