MINISTÉRIO DAS OBRAS PÚBLICAS, TRANSPORTES E COMUNICAÇÕES
GABINETE DE PREVENÇÃO E INVESTIGAÇÃO DE ACIDENTES COM AERONAVES
GPIAA

RELATÓRIO FINAL DE INCIDENTE

**TECNAM
P92 ECHO SUPER**

RELATÓRIO N° 17/INCID/2007

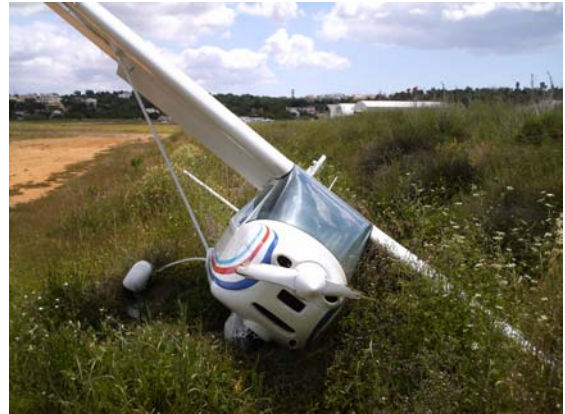
Fig. 1 – Aeronave CS-UPG

A aeronave sofreu danos importantes no trem de aterragem, hélice e estrutura, nomeadamente:

- Duas pás do hélice partidas;
- Carenagem inferior da parte de baixo do motor danificada;
- Plainitos da roda de nariz e da roda do trem esquerdo danificados;
- Ponta da asa esquerda ligeiramente danificada;
- Berço do motor partido e parte inferior da fuselagem danificada.

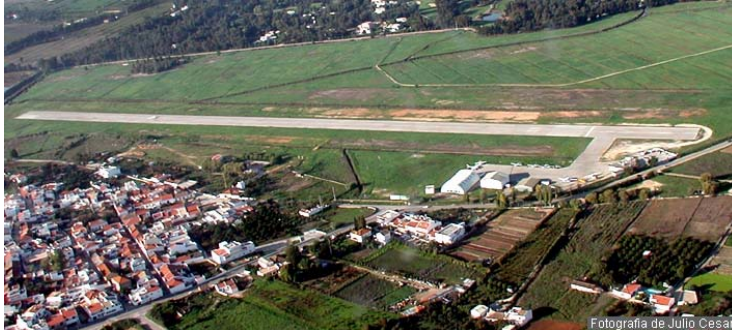
Fig. 2 – Aeródromo de Portimão.

ligeiras, com 870 m de comprimento e 30 m de largura, declive de 0% e QFU 11/29 (114°/294°). Existem valas à esquerda e à direita da pista 11/29, bem como no topo da pista 29.

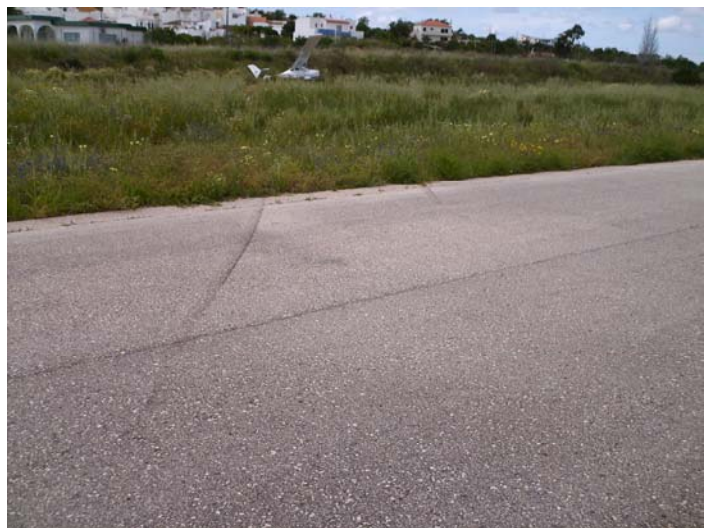
Fig. 3 – Saída da aeronave

A pista 29 apresenta marcas de travagem assimétrica, demonstrando maior acção de travagem da roda esquerda do trem (Fig. 3).

Durante a corrida de aterragem, ocorrida no primeiro terço da pista, o piloto contrariou a tendência do avião fugir para a direita com a utilização do *rudder* (pé esquerdo) e actuação assimétrica dos travões. O resultado da acção excessiva do travão da roda esquerda provocou a saída de pista da aeronave, para o mesmo lado (Fig. 3 e 4).

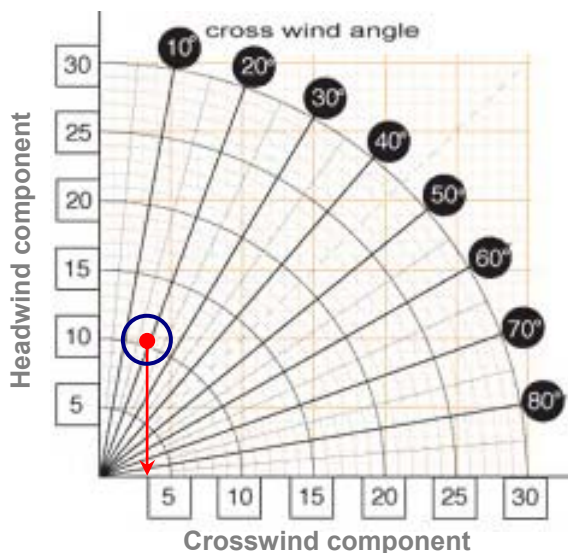
Fig. 4 – Gráfico de Componentes de Vento

O vento 313/10, relativamente à direcção da pista (QFU 114/294), corresponde a uma componente de cerca de 3 kts de vento cruzado⁴ (Fig. 4).

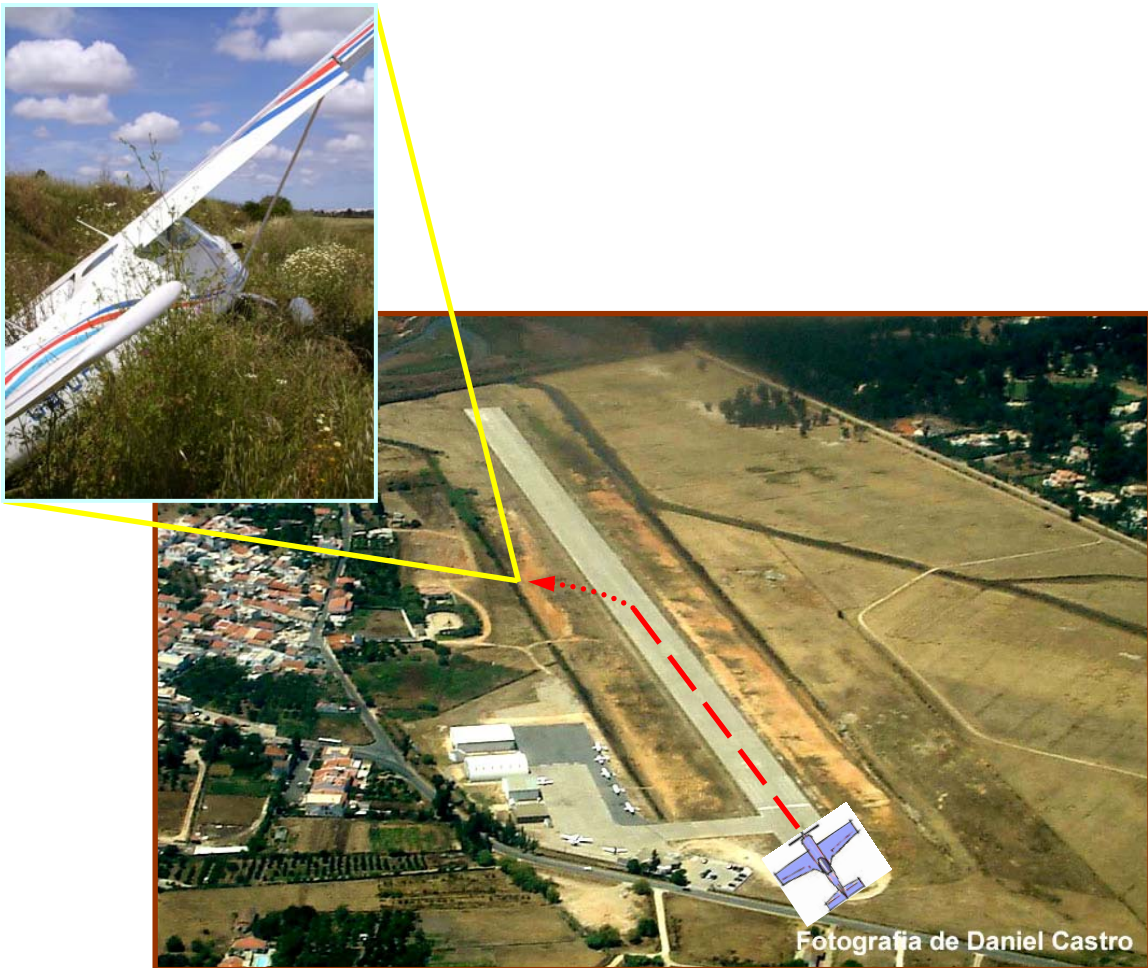
Fig. 4 – Trajecto da aeronave após a aterragem

Consequentemente, o piloto perdeu o controlo do avião que guinou subitamente para a esquerda da pista percorrendo uma distância de cerca de 60 metros, imobilizando-se na vala que se encontra à esquerda, e paralela à pista 11/29 (Fig. 4)

A existência de uma vala a descoberto, paralela e à esquerda da pista contribuiu para potenciar os danos na aeronave.
