RELATÓRIO FINAL DE ACIDENTE

PIERRE ROBIN

CS-DCN

21 DE ABRIL DE 2007

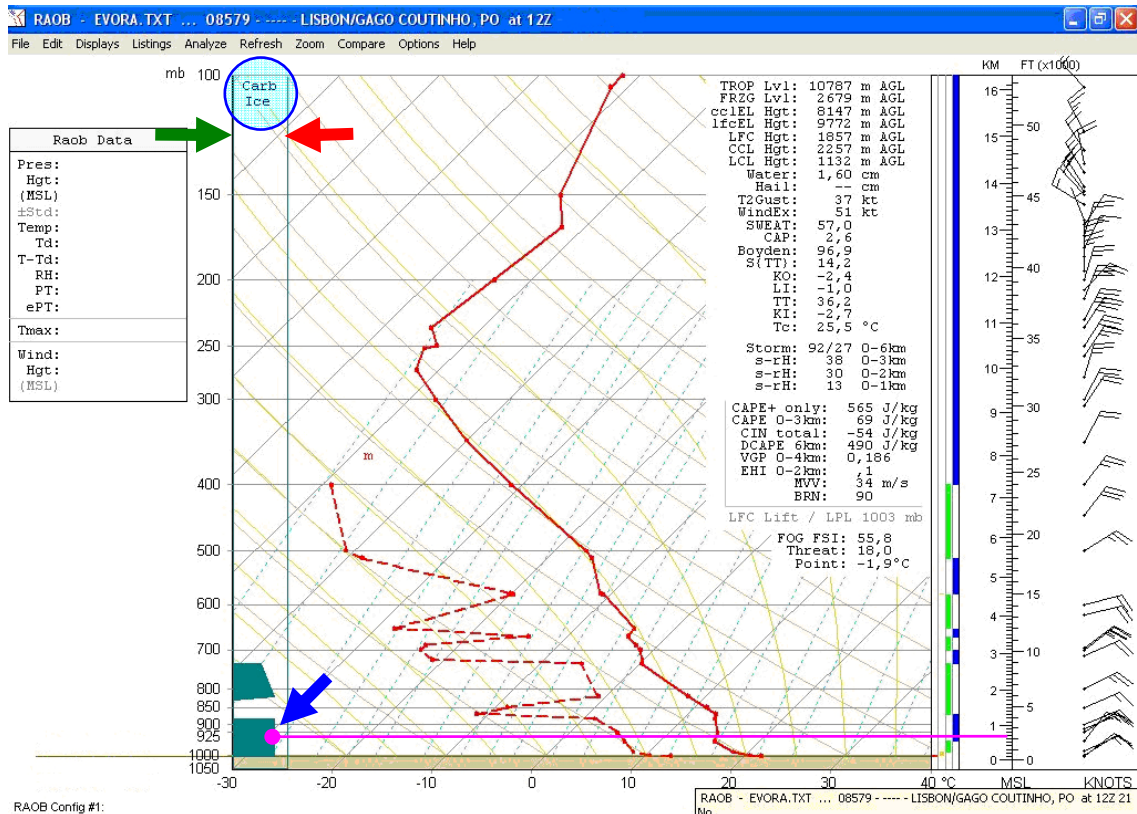
Fig. 3 - Gráfico RAOB.

Como se pode verificar por este gráfico RAOB (RAWindsonde OBServation), a coluna definida pelo CARB ICE (círculo azul) ilustra a percentagem da formação de gelo induzido no carburador que varia entre os 0% (seta verde) e os 100% (seta vermelha).

O ponto magenta (indicado pela seta azul), aponta para os 80% de possibilidade de formação de gelo induzido no carburador do CS-DCN e foi definido pela recta, também magenta, que ligou a altitude do avião (550 m MSL), marcada na escala da direita, à pressão atmosférica sentida no dia do acidente.

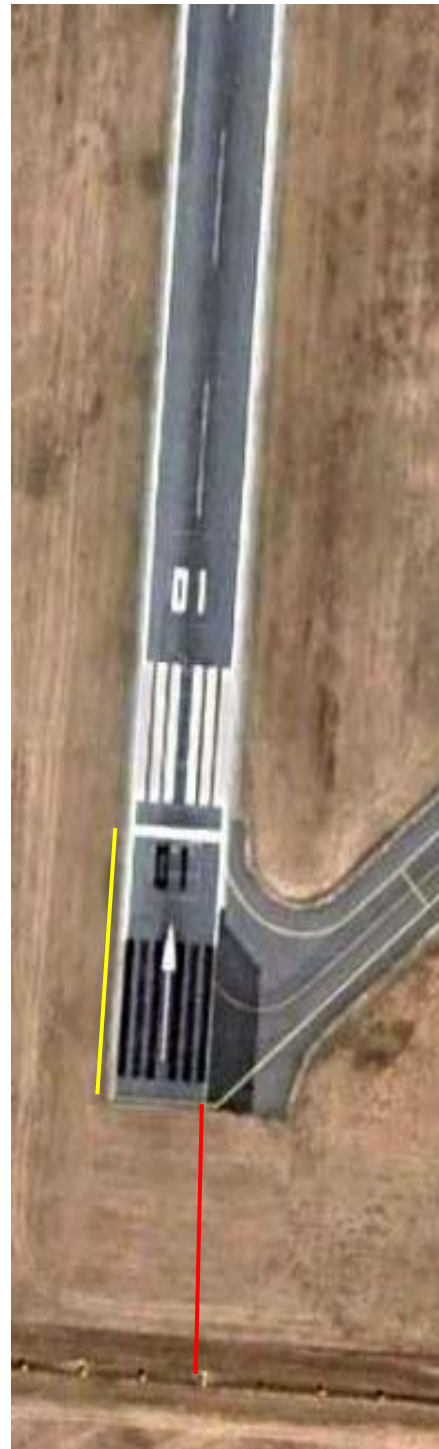
Fig. 6 – Distâncias relativas à soleira da pista 01

A construção desta cerca determinou a deslocação da soleira da pista em 55 metros, confirmados *in loco* (linha amarela na fig. 6).

A medição efectuada desde a vedação ao início do asfalto mostrou uma distância aproximada de 60 metros (linha vermelha na mesma fig. 6).

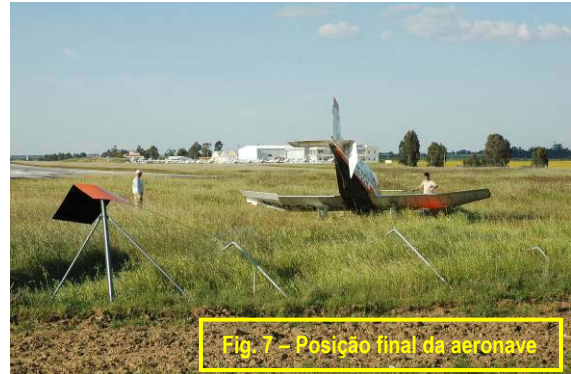
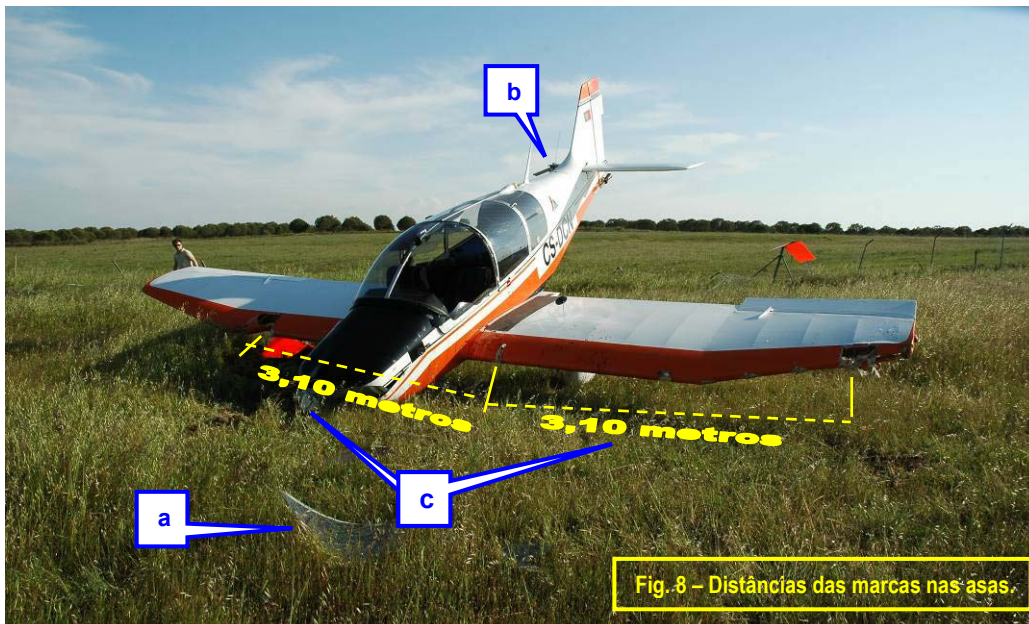
Metade de uma das pás do hélice encontrava-se junto da cerca derrubada e parte da *canopy* estava 2,50 m à frente da proa (fig. 8/a). O estabilizador horizontal direito estava quebrado (fig. 8/b) e a cauda tinha vestígios de terra na parte inferior.

Na asa esquerda havia duas deformações no bordo de ataque que distavam entre si 3,10 metros. Na asa direita havia uma única moessa que se afastava, da primeira marca da asa contrária, os mesmos 3,10 metros (fig. 8/c).

As asas colidiram com três postes da vedação provocando as mossas verificadas na fig. 8, distanciadas entre si 3,10 metros, a mesma distância que separa pilares contínuos. Travada pela vedação no trem principal, a aeronave mergulhou e o trem de proa, ao embater no solo, entrou pelo chão do *cockpit*. O voo lento de que vinha animado, a força de retenção provocada pela vedação e o ângulo de impacto justificaram a imobilização do avião em apenas 7,50 m após a colisão com a cerca.

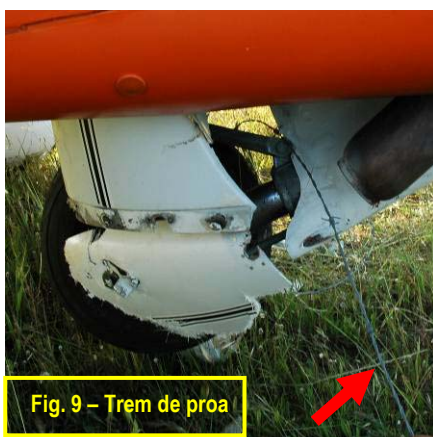
No hélice e no trem de proa encontraram-se pedaços de arame farpado (fig. 9, seta vermelha) e parte da sua estrutura entrou pelo chão do *cockpit* (fig. 10, seta amarela).

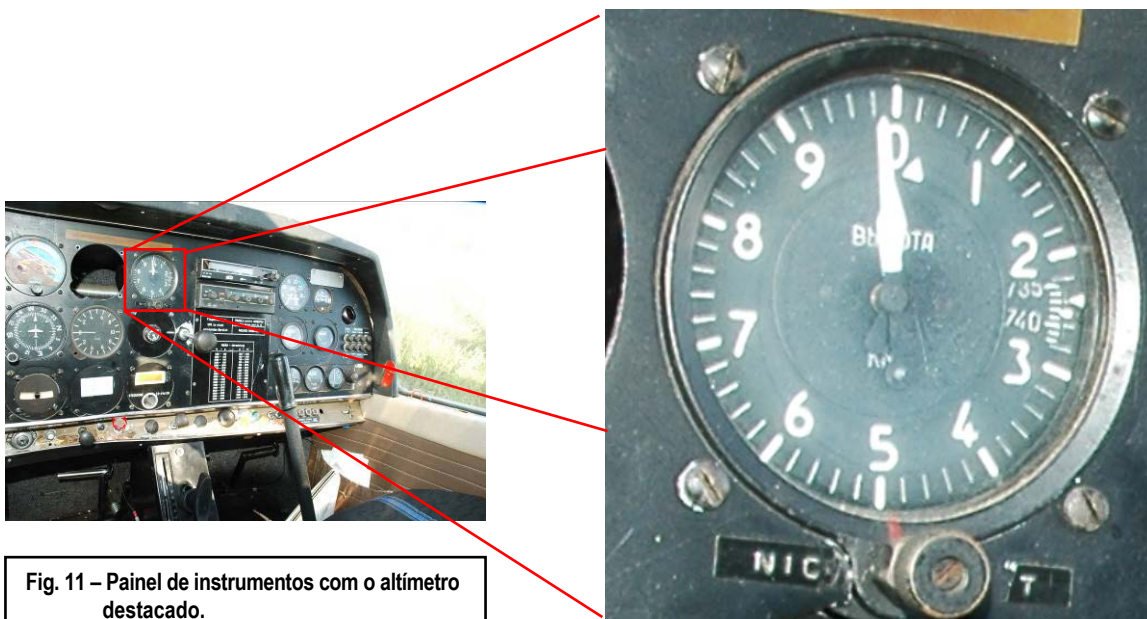
Fig. 11 – Painel de instrumentos com o altímetro destacado.

O altímetro indicava o valor de 738 mmHg na janela de Kholzman (fig. 11).

O altímetro da aeronave indicava 738 mmHg o que corresponde, sensivelmente, a 984 hPa⁴. Considerando que o circuito de aterragem foi feito a 1000 pés AGL e que o aeródromo tem uma altitude de 807 pés, a aeronave efectuou o circuito a uma altitude de 550,77 m.

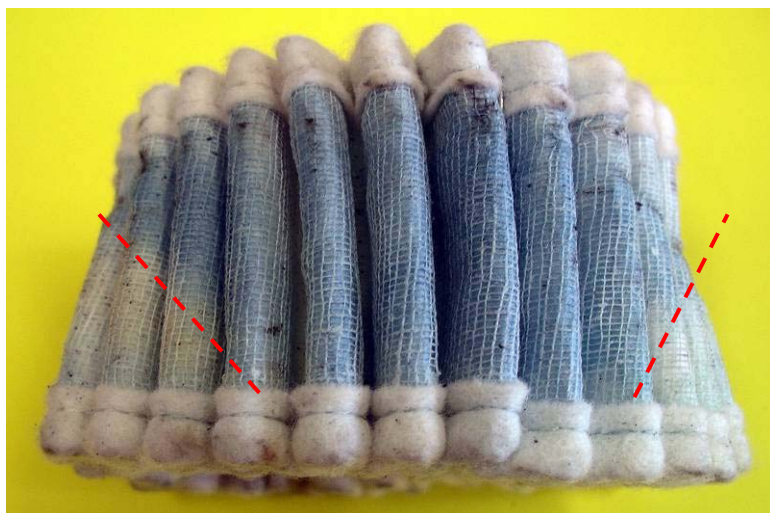
Filtro de ar – O filtro de ar era novo e tinha sido instalado no dia anterior ao do acidente. Apresentava uma cor azulada (fig. 16), característica de contaminação deste elemento por combustível, e mostrava uma mancha com uma linha limite inclinada (traçado a vermelho na figura).

Fig. 16 – Filtro de ar evidenciando a mancha de contaminação por combustível.

Os testes efectuados ao grupo moto-propulsor não indicaram qualquer anomalia no funcionamento dos órgãos e acessórios essenciais à operação do motor. Foram, no entanto, detectados sinais característicos de o filtro de ar ter ficado encharcado de combustível, conforme é evidente na fig. 16. A linha limite da superfície do combustível, desenhada obliquamente nas paredes do filtro, sugere que a gasolina entrou no compartimento do filtro depois da imobilização do avião. Como a aeronave ficou apoiada com a proa no chão, o carburador despejou o seu conteúdo (cerca de ½ litro de combustível) para o compartimento do filtro de ar que lhe ficava imediatamente por baixo.

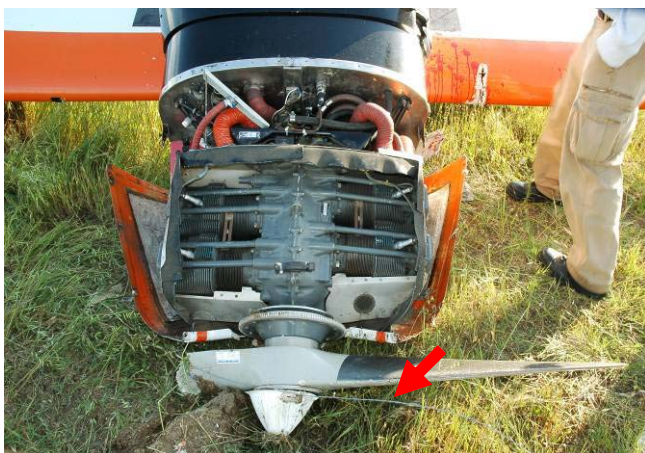
Nestas circunstâncias o piloto continuou o voo com o intento de alcançar a pista. Perto da vedação, puxou o manche na tentativa de fazer subir a aeronave e passar por cima da cerca, mas o avião afundou, bateu com a cauda no solo (fig. 23 a) a cerca de 2,50 m da rede, partindo o estabilizador direito (fig. 23 b), e embateu na rede, com o trem de proa e o hélice a enredarem-se no arame farpado (setas vermelhas nas figuras 9 e 22, respectivamente).

Fig. 22 – Evidência do arame farpado enredado no hélice.

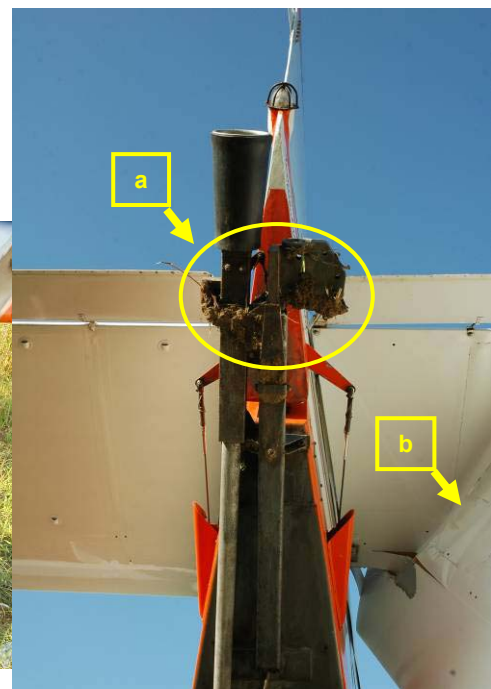
Fig. 23 – Evidência do toque da cauda no solo.

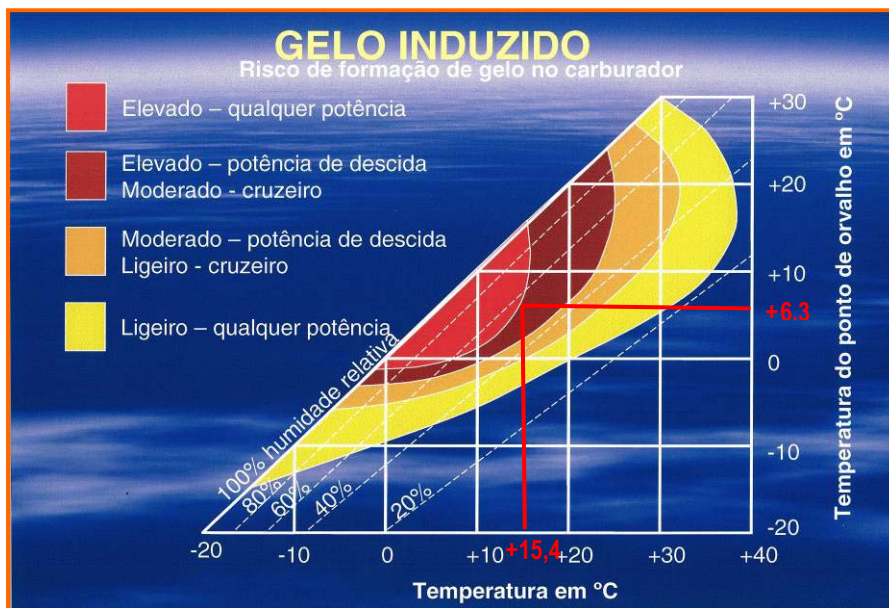
Fig. 24 – Gráfico de avaliação de risco de formação de gelo

Transpondo os valores atrás apurados (inscritos a vermelho) para o seguinte gráfico, verificámos que o grau de risco de formação de gelo induzido no carburador, com potência de descida, era elevado:
