## RELATÓRIO FINAL DE INCIDENTE

**Piper PA-28**

**CS-AIC**

RELATÓRIO FINAL Nº 06/INCID/2007

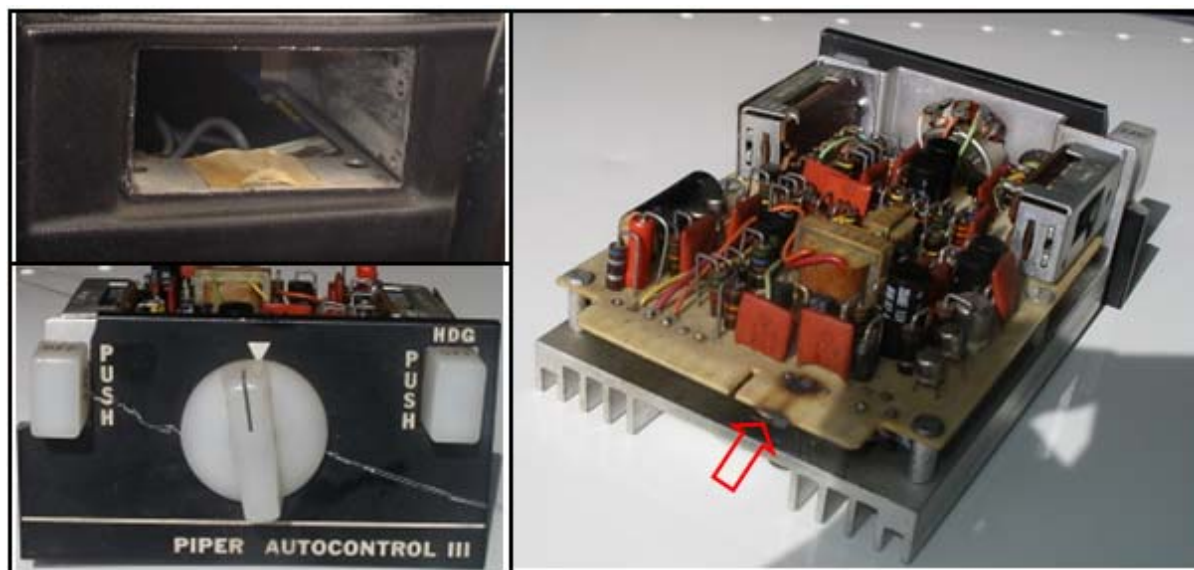
Figura Nº 2

A origem do curto-circuito foi encontrada num dos terminais da unidade de controlo do Piloto Automático, o qual se apresentava ligeiramente solto da sua base e permitiu a passagem de corrente eléctrica para outro terminal próximo, o qual se apresentava mais descarnado do que seria normal (*figura nº 2*).

Supõe-se que o facto de um dos terminais da caixa de controlo do Piloto Automático se encontrar ligeiramente solto e deslocado da sua posição normal, por influência das vibrações a que esteve sujeito, se tenha aproximado do outro terminal (com polarização contrária), tendo contribuído para que saltasse uma faísca entre esses dois terminais, o que provocou o derreter da capa protectora dos fios, dando origem aos fumos e odor que penetraram na cabina de pilotagem.

Apesar de o circuito estar protegido com um fusível de 5 amperes, este não queimou, permitindo uma alimentação do fogo.

- 2º - A aeronave tinha o Certificado de Navegabilidade válido e tinha cumprido com o programa de manutenção recomendado;
- 3º - Na sequência da ligação do Piloto Automático, deu-se um curto-circuito que provocou a fusão parcial da cobertura plástica de alguns dos fios eléctricos da caixa de controlo, com o aparecimento de um forte odor a queimado e introdução de fumos na cabina;

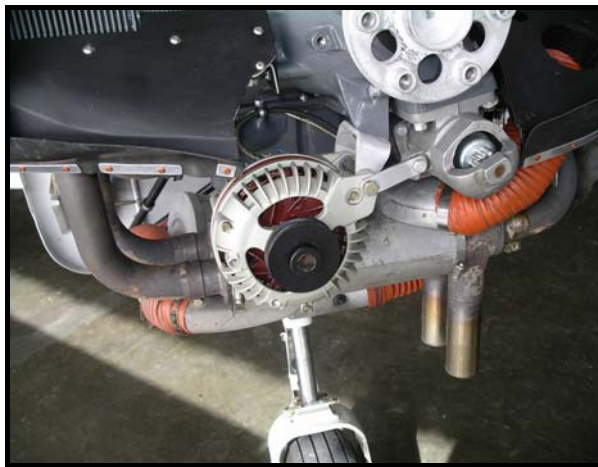
Figura Nº 3

Supõe-se que a descarga eléctrica entre os terminais possa ter provocado um aumento de carga no alternador e ter contribuído para que a correia de transmissão para o alternador partisse, devido à aplicação de uma força (momentânea) superior à sua resistência estrutural.

Quando o IR procedeu à inspecção do avião, a referida correia de transmissão já havia sido retirada e não foi possível ter acesso aos destroços da mesma, por não se encontrar disponível (*figura nº 3*).

Nesse sentido não foi possível determinar se haveria algum defeito de fabrico ou de manuseamento da mesma, que tivesse contribuído para a sua fractura.

O alternador, e o motor de um modo geral, apresentava-se em estado limpo e cuidado (*tinha vindo recentemente de uma revisão geral*) e, uma vez substituída a correia, retomou o seu funcionamento normal.
