MINISTÉRIO DAS OBRAS PÚBLICAS, TRANSPORTES E COMUNICAÇÕES
GABINETE DE PREVENÇÃO E INVESTIGAÇÃO DE ACIDENTES COM AERONAVES
GPIAA

RELATÓRIO FINAL DE ACIDENTE

AIRBUS A-319

CS-TTO

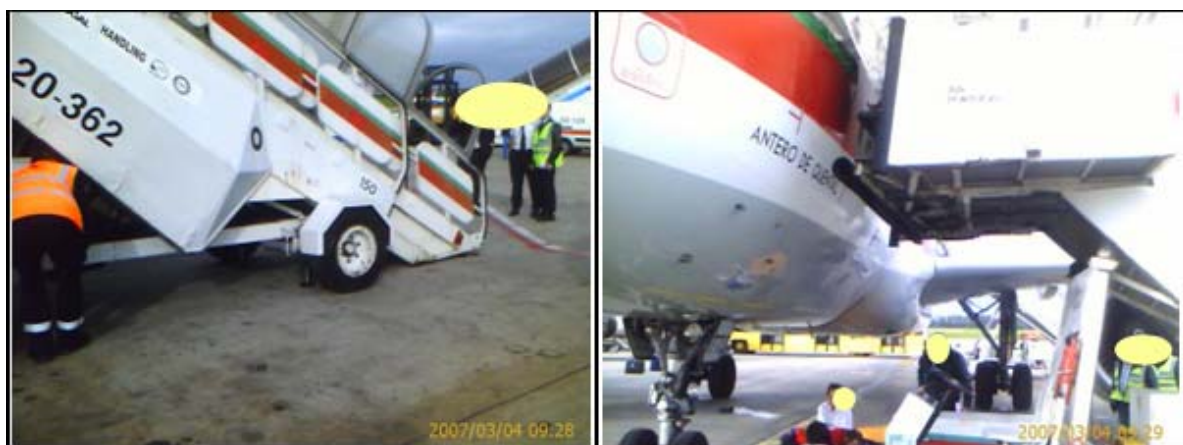
Figura Nº 1

Os primeiros passageiros começaram a abandonar o avião e a descer os degraus da escada da frente, quando, subitamente, se ouviu um barulho e a escada deslizou, ficando a plataforma superior cerca de 0.5m abaixo do nível da porta da aeronave e 1m afastada da fuselagem (*figura nº 1*).

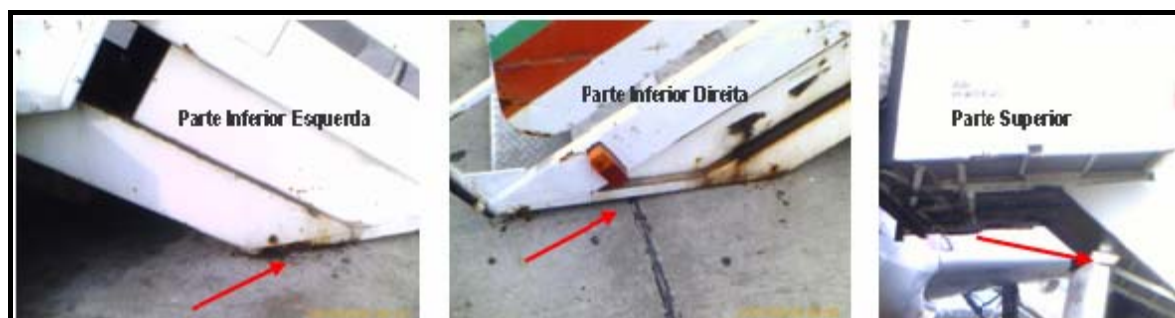
Figura Nº 3

Não houve separação de partes, apesar da fractura total dos apoios, tendo o lanço inferior de degraus pousado na placa, com a parte posterior, ficando a parte superior ligada à estrutura de suporte anterior (*figura nº 3*).

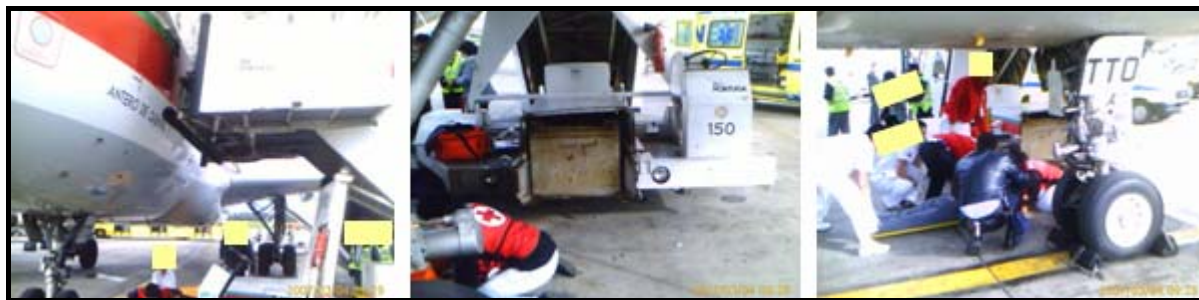
Figura Nº 4

O deslizamento, para baixo e para trás, do lanço inferior de degraus, arrastou consigo o lanço superior e provocou a descida da plataforma de acesso e o seu afastamento lateral, em relação à fuselagem da aeronave, criando assim uma fenda com uma largura aproximada de um metro.

Foi por esta fenda que caiu o passageiro, quando se desequilibrou e não encontrou apoio para o pé (figura nº 4).

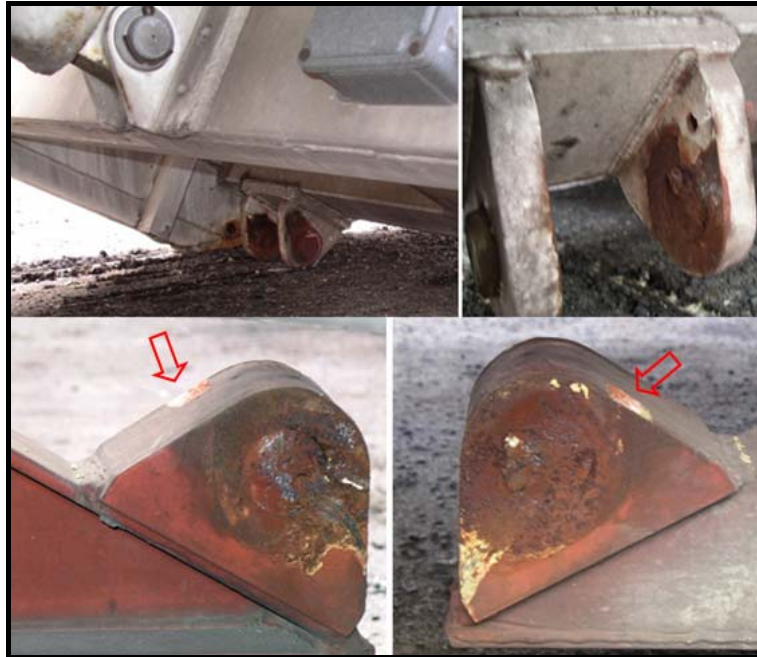
Figura Nº 5

Aparentemente, este só estava preso por atrito e em virtude do peso exercido pelo “brinco” sobre o olhal de encaixe inferior. A estrutura deveria ser suportada pelo “troço” que era introduzido nos orifícios respectivos e que deveria permitir um movimento de rotação angular.

A falta de lubrificação provocou a imobilização da junta e sujeitou o “troço” a forças de corte e torção que levaram à sua fractura, em ambos os lados, tendo as partes ficado incrustadas dentro dos furos do olhal e do brinco.

Não era visível nenhum dispositivo ou ponto de lubrificação para esta articulação.

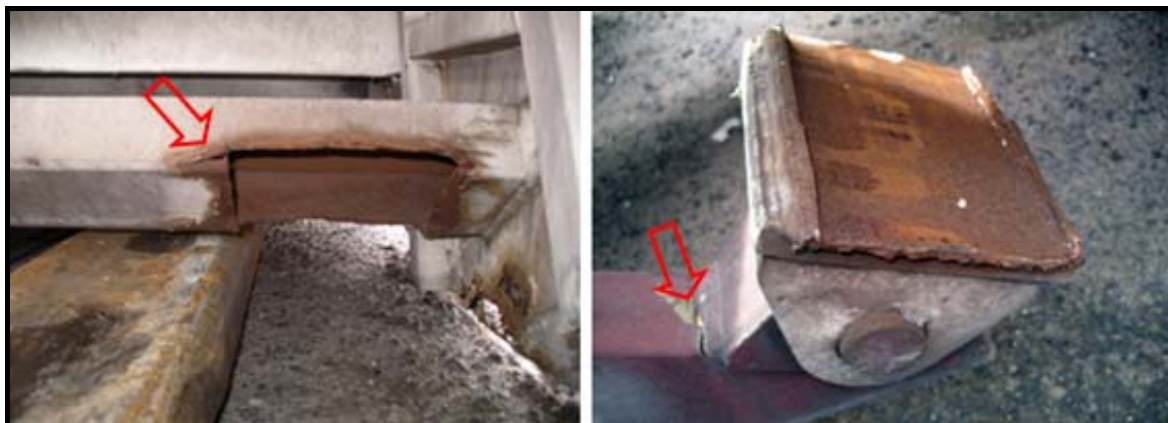
Figura Nº6

Ao contrário do lado direito, o apoio do lado esquerdo não fracturou pelo “troço”, apesar de o mesmo se encontrar igualmente calcinado e impedindo o movimento de rotação angular da articulação.

O tubo onde se encontrava soldado o brinco, e que constitui a estrutura de suporte inferior posterior da escada, foi submetido a frequentes movimentos de torção, até acabar por fracturar junto dos pontos de soldadura. Era bem visível o efeito das forças de tracção na parte superior da barra tubular, assim como na base do olhal (*setas na figura nº 6*). No momento da ocorrência não havia qualquer suporte no lado esquerdo posterior da escada.

Também aqui se notava a ausência de qualquer ponto de lubrificação para esta articulação.

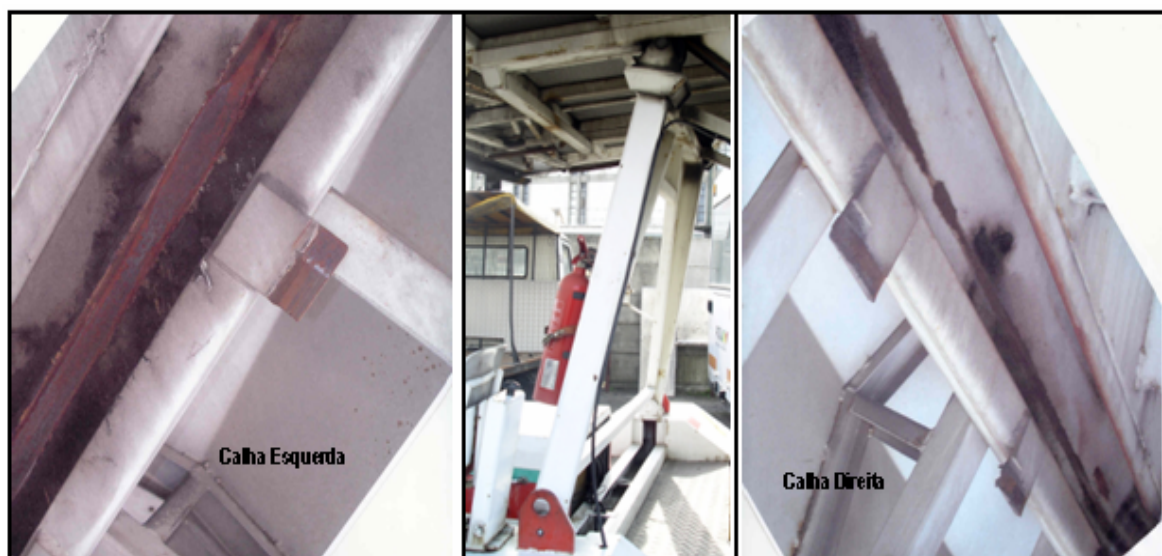
Figura Nº 7

Apesar de não haver provisão para, nem indícios de lubrificação, os pontos de fixação da estrutura anterior de suporte da secção inferior da escada não apresentavam um estado de corrosão tão avançado quanto os suportes posteriores.

As calhas de deslizamento dos roletes que suportam o lança superior (móvel) da escada mostravam uma ausência de cuidados de lubrificação recente.

A calha do lado esquerdo apresentava um estado de desgaste mais evidente, uma vez que estava a suportar um maior esforço cada vez que o mecanismo de ajuste da escada era accionado, devido ao desnivelamento dos suportes de base, já que o lado esquerdo estava suspenso, enquanto o lado direito se encontrava apoiado no "chassis".

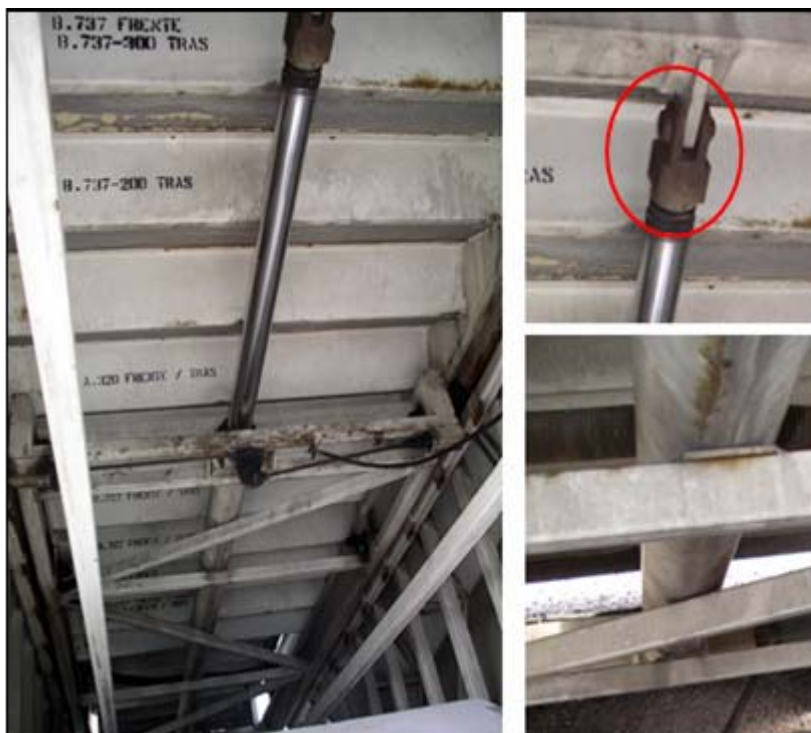
Figura Nº 8

A fixação superior do cilindro interior do macaco é feita através de uma articulação brinco/olhal e está sujeita a movimento de rotação angular em torno do veio de fixação. Também aqui era visível a falta de lubrificação e a ausência de um ponto de lubrificação adequado.

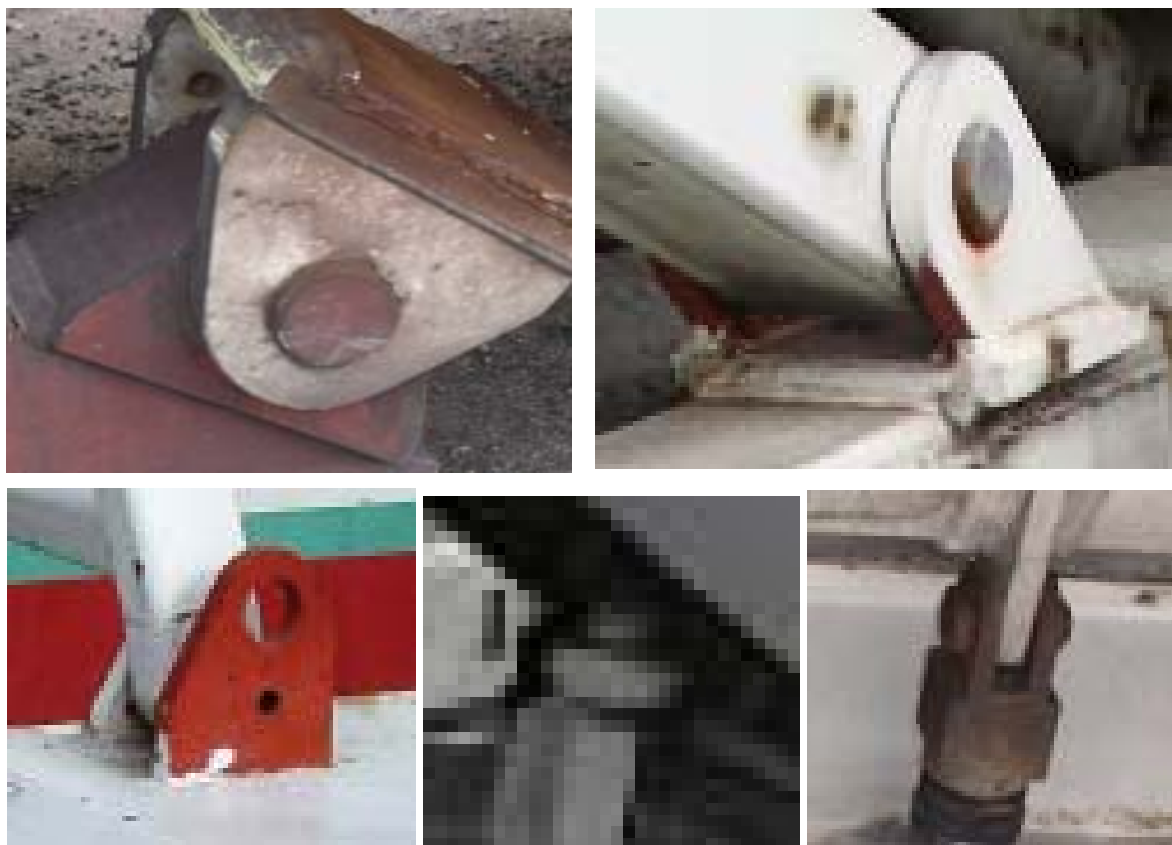
Figura Nº 10

Na escada de (des)embarque FMC EAE 840000, eram várias as articulações que deveriam ser objecto de acções de lubrificação, por estarem constantemente sujeitas a movimentos de rotação angular e suportarem esforços elevados, tais como as articulações de suporte posterior e anterior do lanço inferior (fixo) de degraus e a articulação superior do macaco actuador do lanço superior (móvel) da escada (*figura nº 10*).

Para que fosse possível proceder à sua lubrificação, estes componentes deveriam estar providos de pontos de aplicação dos lubrificantes recomendados. Como se pode verificar nas imagens, nenhuma destas articulações possuía um ponto de aplicação de lubrificante, o que, agravado pelo facto de o programa de manutenção, recomendado pelo fabricante, ser pouco específico, levava a que não fossem lubrificadas regularmente.

1ª *que sejam introduzidas as modificações necessárias para dotar as partes móveis do sistema de operação da escada de pontos de aplicação para produtos lubrificantes;*
