# **RELATÓRIO FINAL DE INCIDENTE**

**SATA INTERNACIONAL**

**AIRBUS A-310/304**

# **CS-TKM**

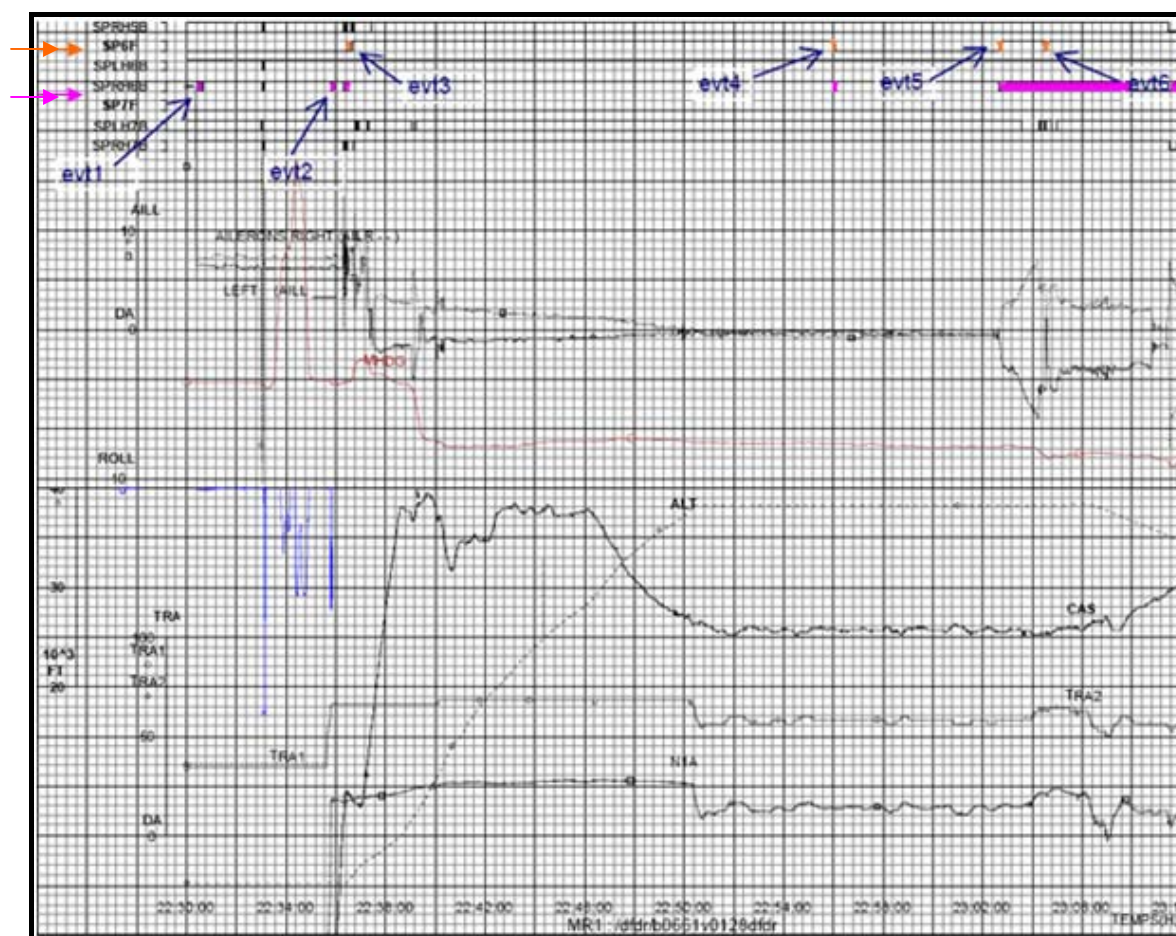
Figura Nº 1

O estudo das gravações do QAR revelou alguns avisos de falha, esporádicos e momentâneos, em terra e em voo, anteriores ao acontecimento, os quais não foram do conhecimento da tripulação (*figura nº 1*).

Depois de uma extensão normal, presume-se que durante a verificação de comandos antes da decolagem (*evt 1 e 2*) e coincidindo com o movimento dos “ailerons”, houve uma falha (*evt 3*) durante a corrida de decolagem, a qual não foi anunciada, por efeito da concepção do sistema de aviso (*inibição do aviso desde a introdução da potência de decolagem, até 1 000’ AAL, depois da decolagem*), em relação com a selecção de prioridades do ECAM (*figura nº 6*).

A situação normalizou até às 22:56:00 (evt 4), com o avião estabilizado em cruzeiro, asas niveladas, sem alteração de potência ou movimentação de comandos de voo, quando o “spoiler” 6R estendeu momentaneamente e fez accionar o aviso de falha. Este aviso foi momentâneo e não permitiu que a tripulação tivesse identificado a origem do mesmo.

Às 23:02:40 (evt 5) o “spoiler” 6R voltou a estender, para permanecer estendido durante o resto do voo. A confirmar esta extensão podemos verificar a deflexão dos “ailerons” (comandada pelo AP) e a compensação (introduzida pela tripulação) no leme de direcção.

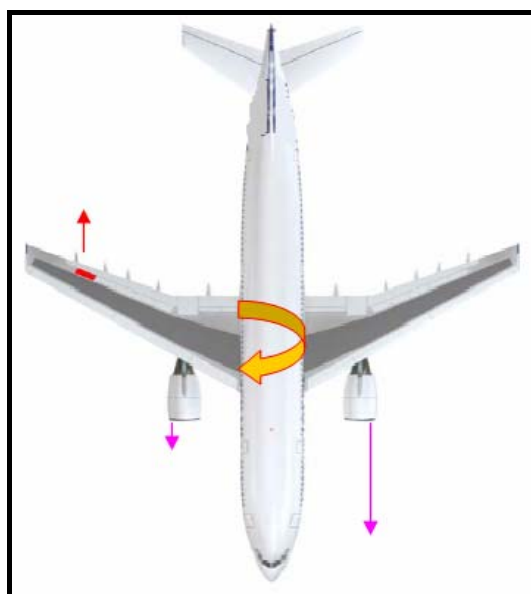
Figura Nº 2

Para além destes factos, os registos do QAR confirmam o desenvolvimento de um fenómeno de “Dutch-roll”, com o qual a tripulação não soube reagir da melhor maneira.

A acção da tripulação, para contrariar o efeito de volta para a direita, criado pelo aumento de resistência do “spoiler” estendido (6R), caracterizou-se por uma redução da potência do motor direito (#2) e um aumento da potência do motor esquerdo (#1). Esta potência diferencial nos motores (figura nº 2) aumentou a necessidade de aplicação de leme de direcção para lá dos limites impostos pelo “envelope”, contribuindo para o desenvolvimento de “Dutch-roll”, quando a velocidade da aeronave aumentou.

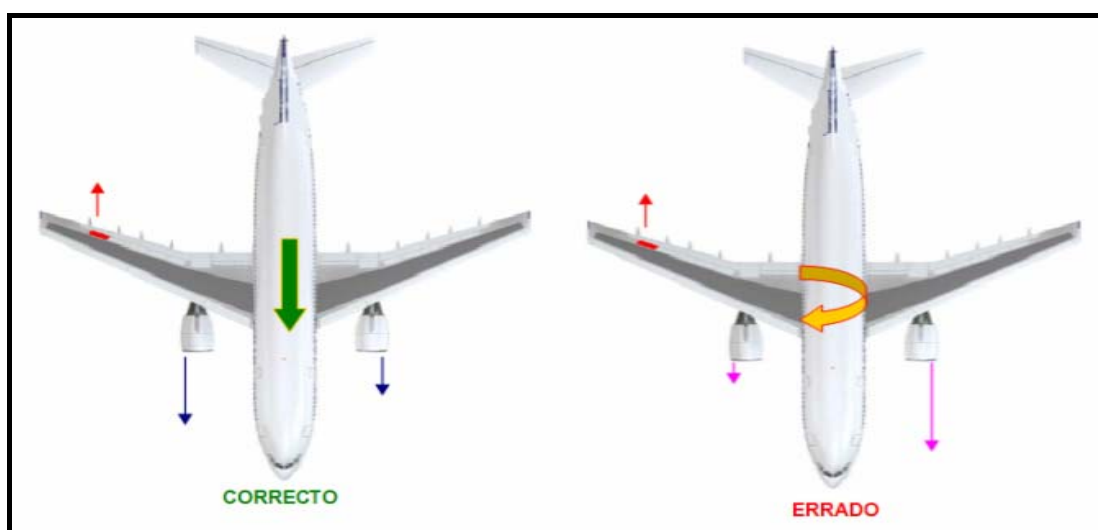
Figura Nº 9

Conforme se confirma pelos registos do QAR, para fazer face à tendência do avião voltar para a direita, por resistência extra criada pela extensão do “spoiler”, a tripulação optou por reduzir o motor direito (# 2) e aumentar a potência do motor esquerdo (# 1).

Considerando que a extensão do “spoiler” 6R provocava uma tendência de volta para a direita, a combinação de potência diferencial dos motores deveria ter sido no sentido de acelerar o #2 e manter, ou reduzir, o #1 (*figura nº 9 esquerda*).

Ao aumentar a potência no motor # 1 e reduzir no motor # 2 (*figura nº 9 direita*), a tripulação foi criar um sistema de forças que aumentava a tendência de desvio da aeronave para a direita, o que tornava muito mais difícil o controlo direcciona.

Daí a grande dificuldade, sentida pela tripulação, no sentido de controlar a aeronave e a entrada desta em “Dutch-roll”.

Considerando que a maior dificuldade encontrada foi durante a pilotagem manual, especialmente devido a uma acção inadequada da tripulação, por deficiente interpretação dos factores de desvio lateral provocado pela extensão do “spoiler” 6R e aplicação de potência assimétrica dos motores em sentido oposto, foi dirigida uma observação ao Operador, relativa ao treino recorrente das tripulações de voo.
