MINISTÉRIO DAS OBRAS PÚBLICAS, TRANSPORTES E COMUNICAÇÕES
GABINETE DE PREVENÇÃO E INVESTIGAÇÃO DE ACIDENTES COM AERONAVES
GPIAA

RELATÓRIO FINAL DE ACIDENTE

TEXAN TOP CLASS

I – 6500

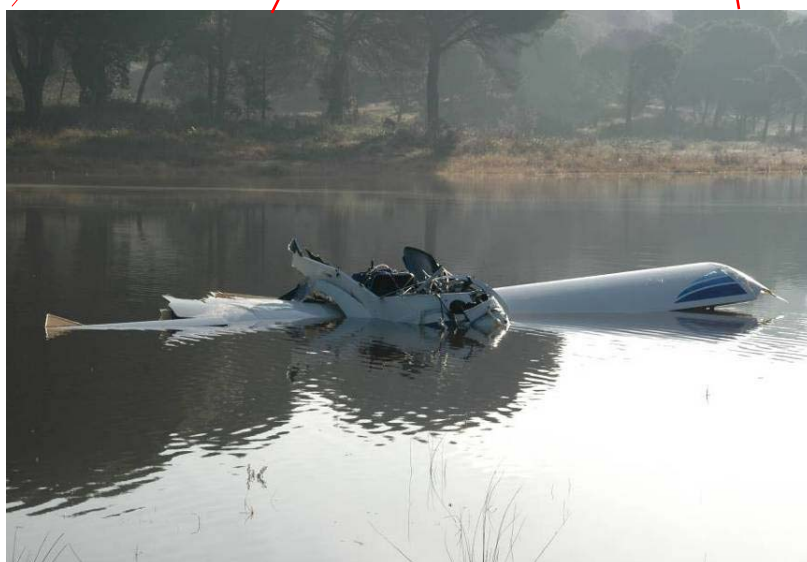
Fig. 2 – Destroços do Texan I-6500.

Junto à margem do lago da barragem, no início do braço de água que se desenvolve na direcção Norte/Sul, verificou-se a existência de três cabos eléctricos de média tensão, que cruzavam perpendicularmente a linha de água. Dois destes cabos estavam seccionados, evidenciando o corte característico de material sujeito a tensão,

presumindo-se que a aeronave, ao colidir com eles, os tenha distendido para além do seu limiar de resistência.

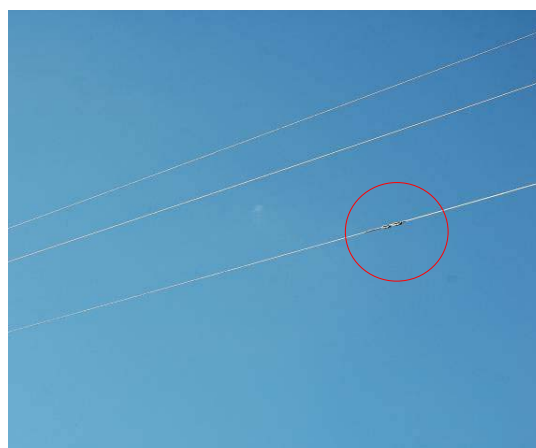
À chegada do investigador ao local, já os dois cabos inferiores se encontravam emendados pelo piquete da EDP, chamado ao local para restabelecer a energia eléctrica interrompida pelo corte das fases R e T provocado pela aeronave.

Fig. 6 – Disposição triangular dos cabos, notando-se uma das emendas feitas pela EDP.

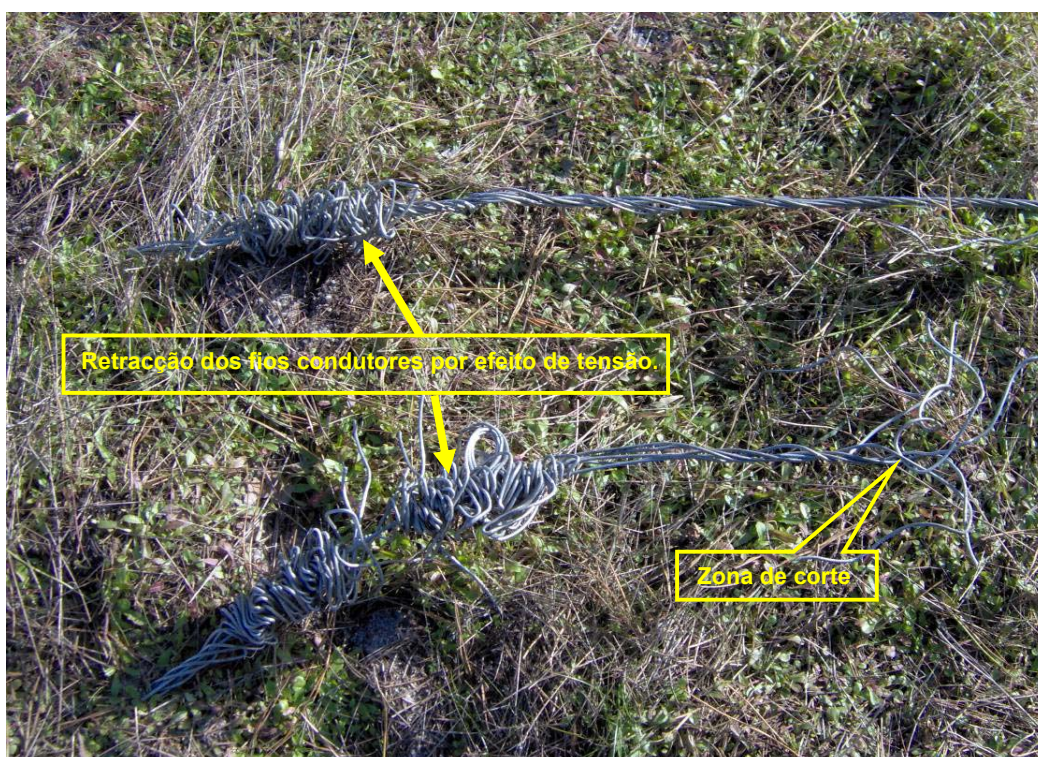
Na observação efectuada ao terreno envolvente ao local do acidente foram encontradas duas pontas de cabo eléctrico, abandonadas pelo piquete da EDP depois de efectuada a reparação. Os fios condutores apresentavam o aspecto característico de ruptura de material depois de sujeito a uma distensão para além do seu limite plástico.

Fig. 7 – Pontas dos cabos eléctricos de média tensão seccionados pela aeronave.

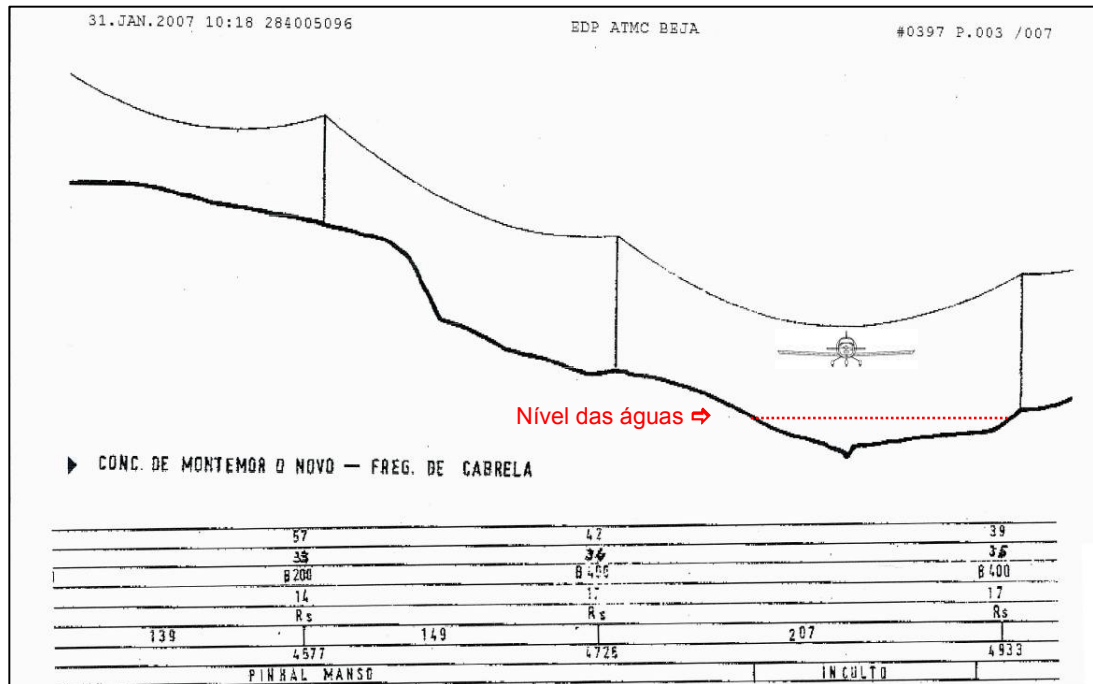
Os postes 34 e 35 distavam 207,27m por imposição da largura do braço da albufeira neste ponto. A flecha de um cabo desta dimensão, segundo os cálculos do elemento da EDP, atingia uma amplitude entre 1,00m e 1,50m na zona de colisão, o que deixava uma distância útil, entre o trem da aeronave e o nível da água, entre os 7,00 e os 7,50m.

Fig. 9 – Perfil de tipologia da linha, facultado pela EDP, e previsão da colisão da aeronave com os cabos eléctricos inferiores.

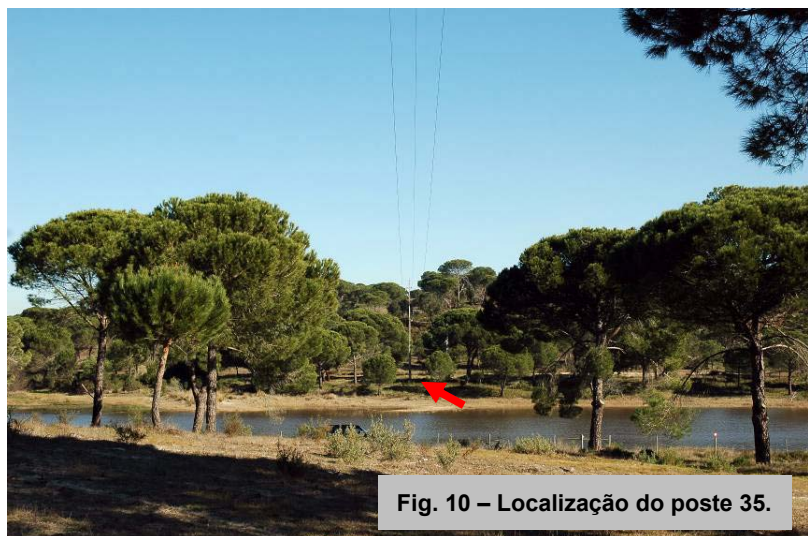
Ambos os postes estavam camuflados pelos pinheiros que rodeavam as margens e o início do braço de água (fig. 10).

Fig. 10 – Localização do poste 35.

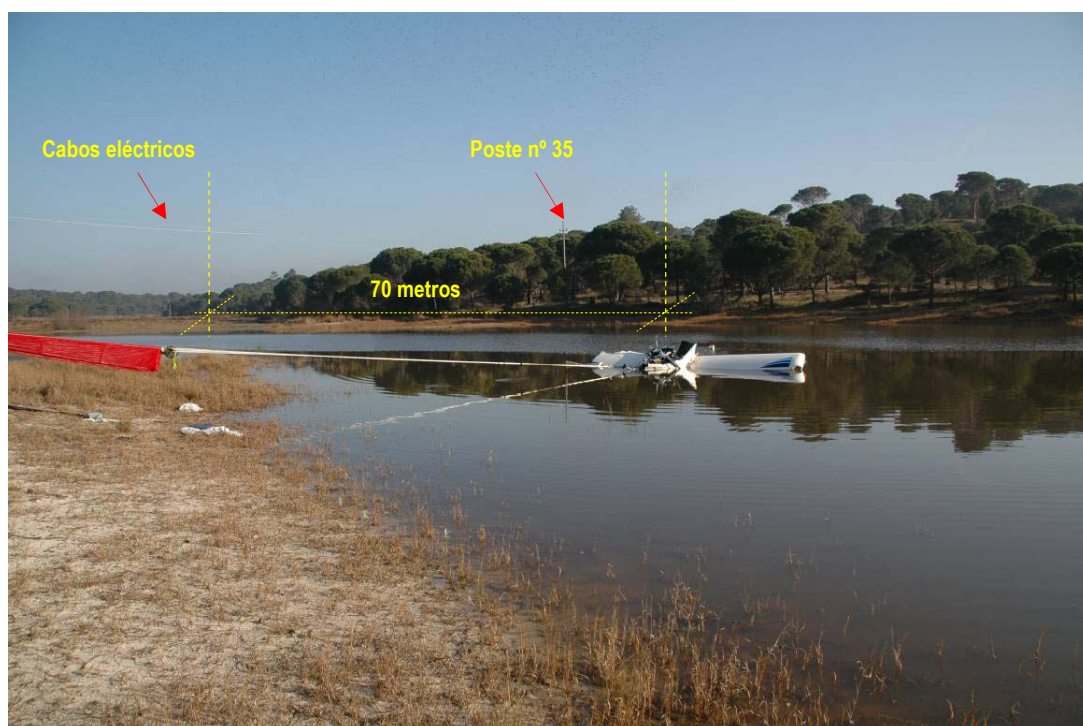
A distância entre o ponto definido pela vertical dos cabos eléctricos e o local dos destroços da aeronave era de cerca de 70 metros, isto é, a aeronave, entre o primeiro e o segundo embate, percorreu essa distância.

Fig. 11 – A distância entre a vertical dos cabos e a aeronave era de cerca de 70m.

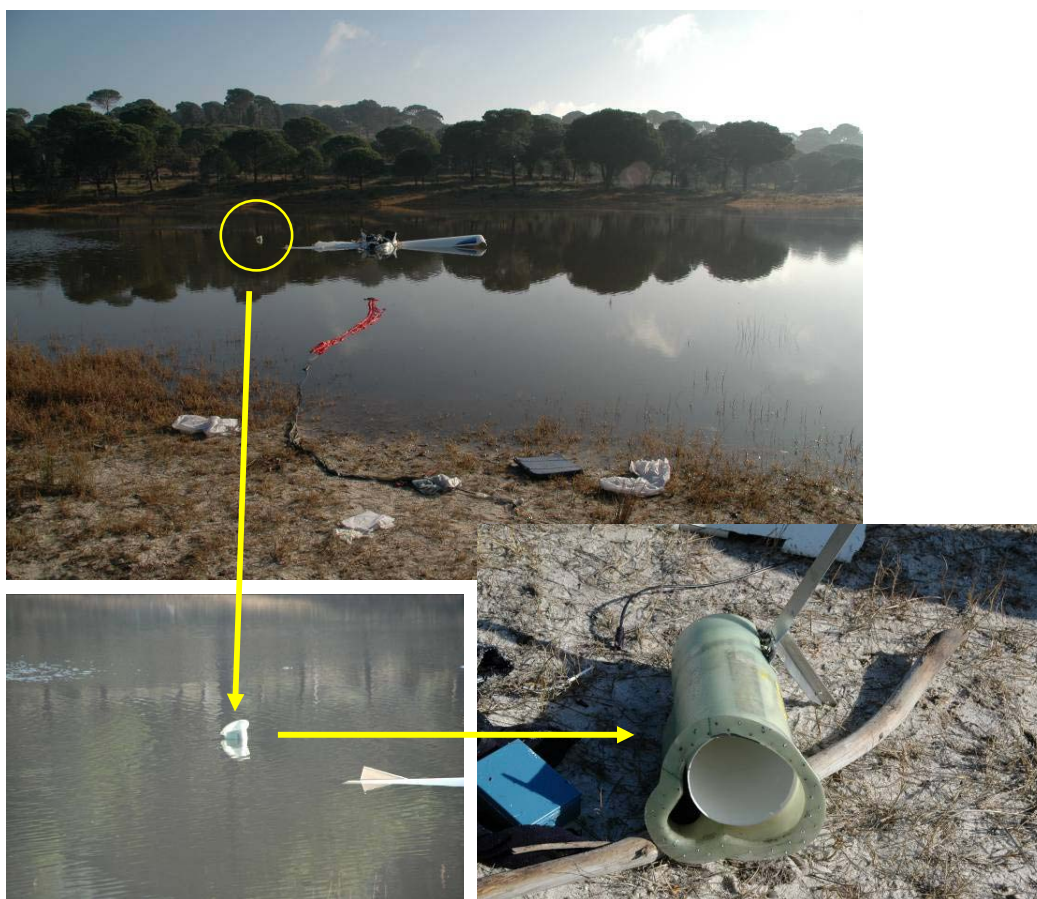
A asa esquerda estava partida a meio da sua envergadura. A cauda separou-se da aeronave logo atrás do *cockpit*. A *canopy* e toda a parte do motor estavam também ausentes. Havia destroços a flutuar nas águas ou dispersos ao longo da margem direita do braço da albufeira.

Fig. 12, 13 e 14 – Posição final da aeronave e outros destroços.

No local assinalado pelo círculo estava a flutuar o compartimento que abrigava o pára-quadras no interior da cauda da aeronave.

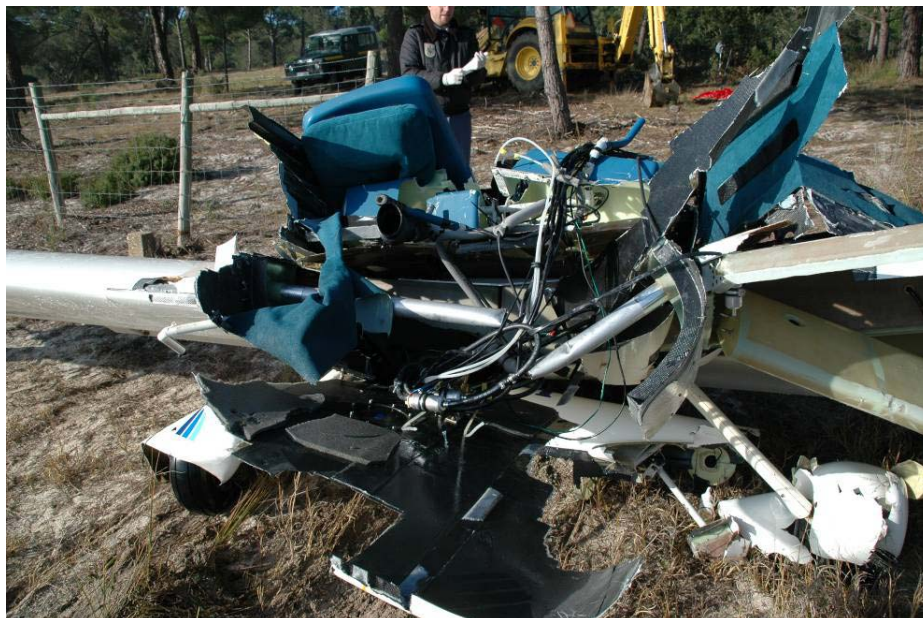
Fig. 15 – Destroço principal da aeronave, vista de frente.

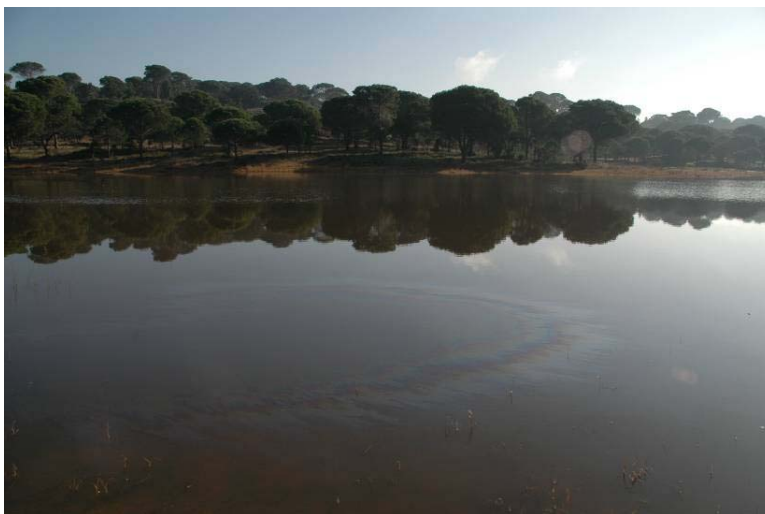
Quando esta parte da aeronave começou a ser puxada, notou-se de imediato o alastramento de uma mancha de combustível na superfície da água.

Fig. 17 – Mancha de combustível na água.

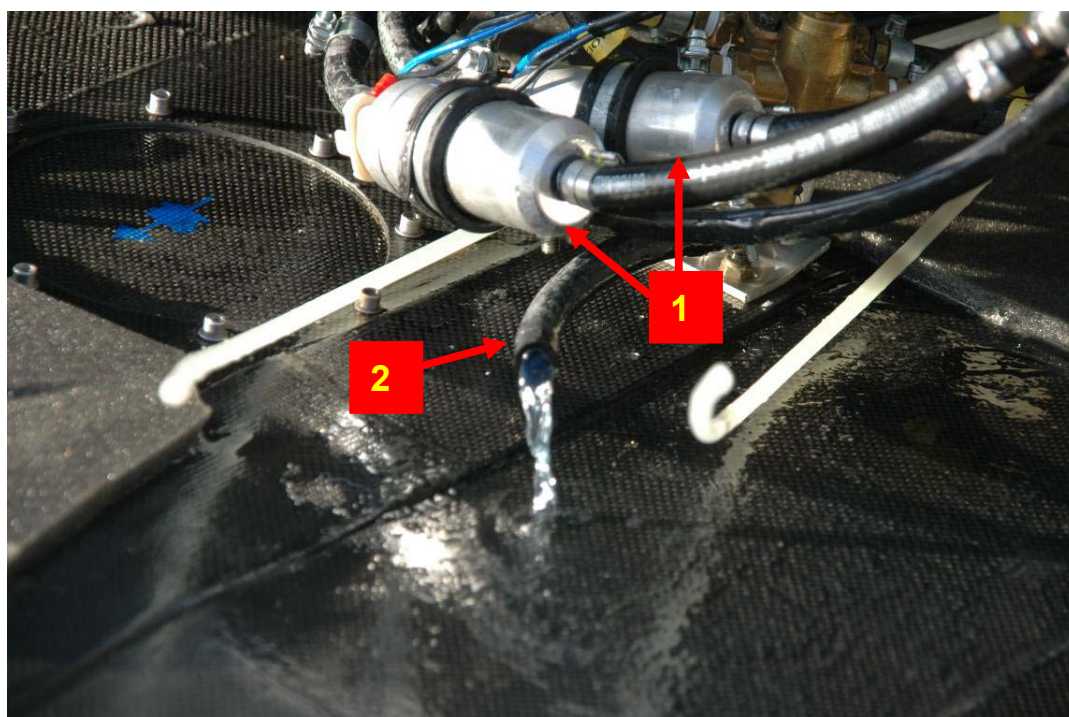
Concluída a remoção, verificou-se a existência de uma fuga de gasolina (fig. 18), no tubo da conduta do bocal de enchimento³ às bombas de trasfega de combustível para os depósitos, e que se terá soltado da sua sede quando a aeronave foi puxada.

Fig. 18 - **1** Bombas de trasfega de combustível. **2** Tubo de ligação do bocal às bombas.

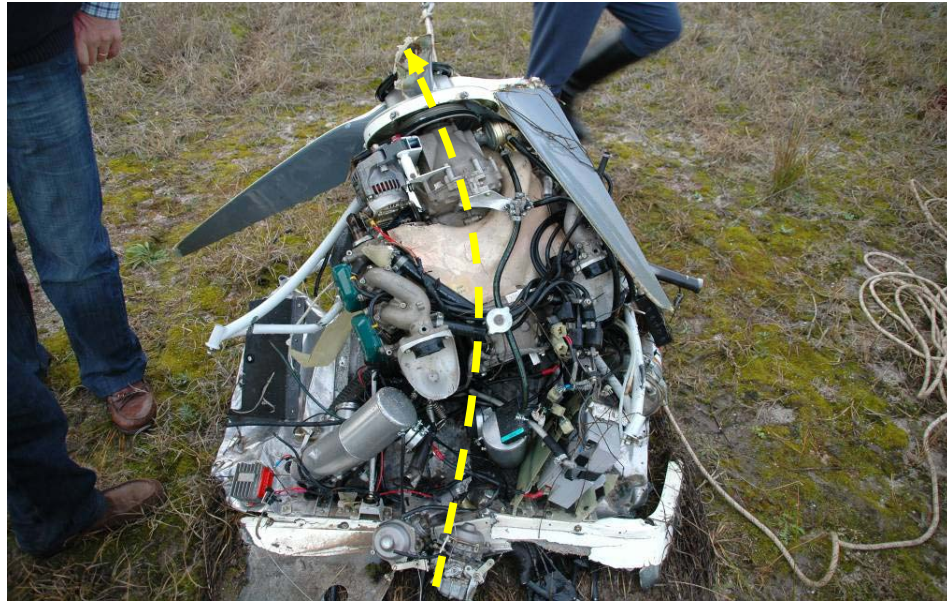
O motor mostrava um desvio para a esquerda, com deformação do mesmo lado do seu berço (fig. 22), e a roda de proa acompanhava essa tendência.

Fig. 22 – Desvio para a esquerda do motor por deformação do seu berço.

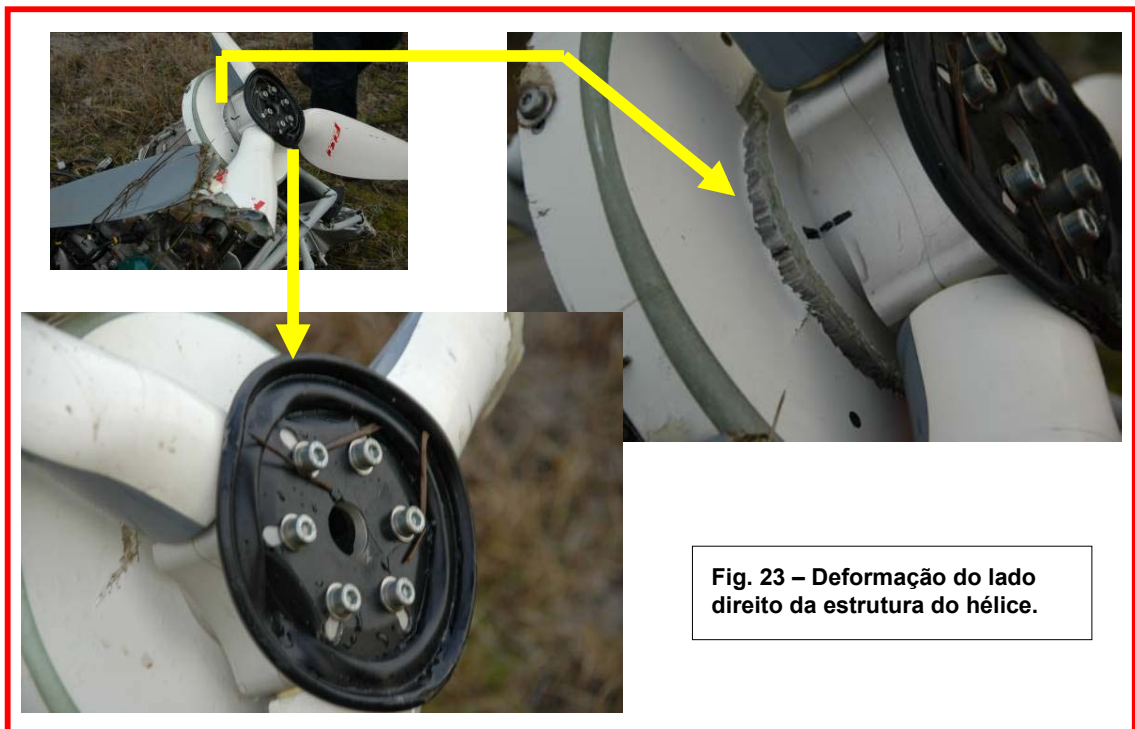
O conjunto do hélice evidenciava os efeitos de um embate do lado direito da proa (fig. 23).

Fig. 23 – Deformação do lado direito da estrutura do hélice.

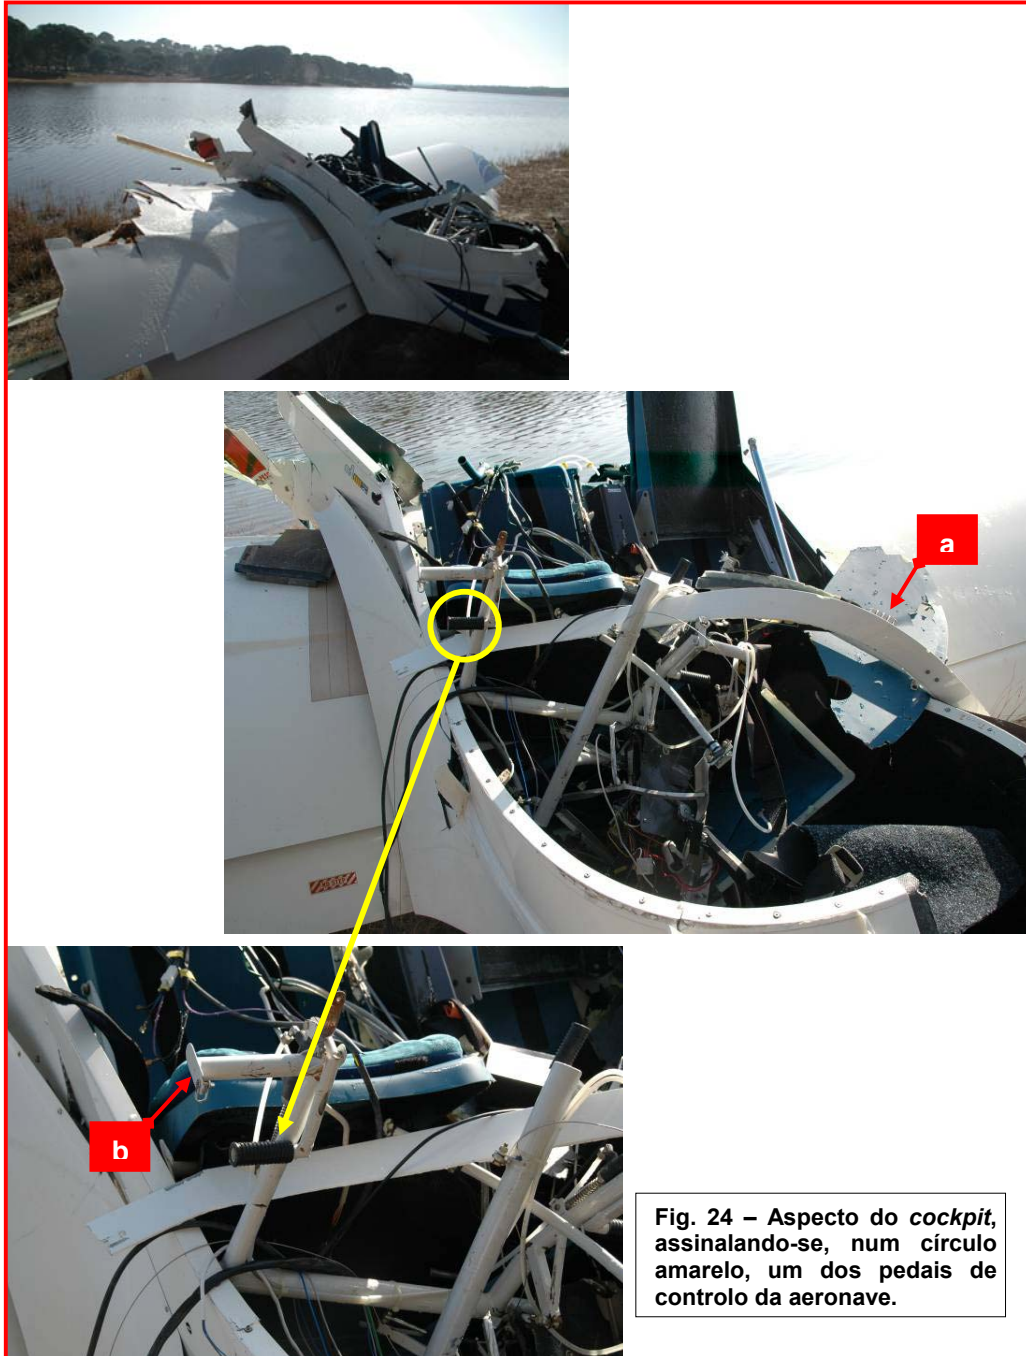
A *canopy* estava ausente. A sua estrutura tinha pedaços de vidro acrílico agarrados (fig. 24a). O *cockpit* estava revolto. As cadeiras dos ocupantes foram encontradas viradas e partidas e os comandos de controlo da aeronave foram arrancados das suas sedes e jaziam na parte de trás, no compartimento de bagagem (fig. 24b).

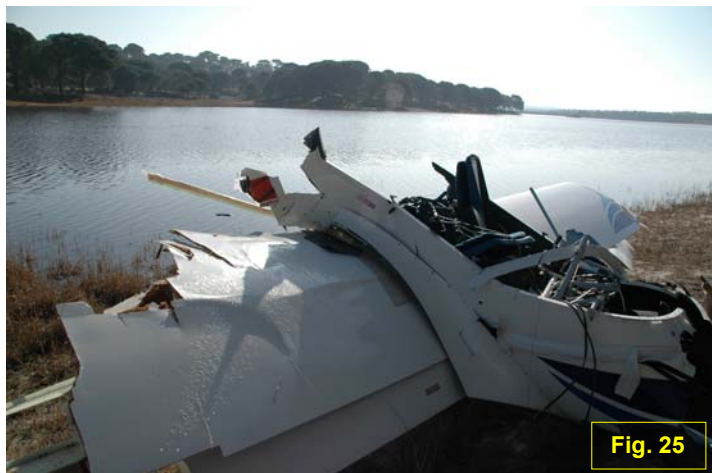
A asa esquerda estava quebrada a meio da sua envergadura e o extradorso apresentava enfolamento do seu revestimento (fig. 25).

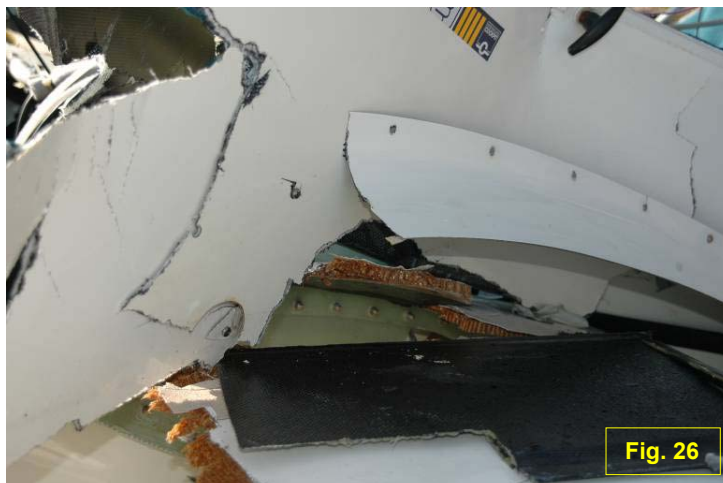
A asa estava deslocada para baixo, junto à fuselagem, por quebra das longarinas (fig. 26)

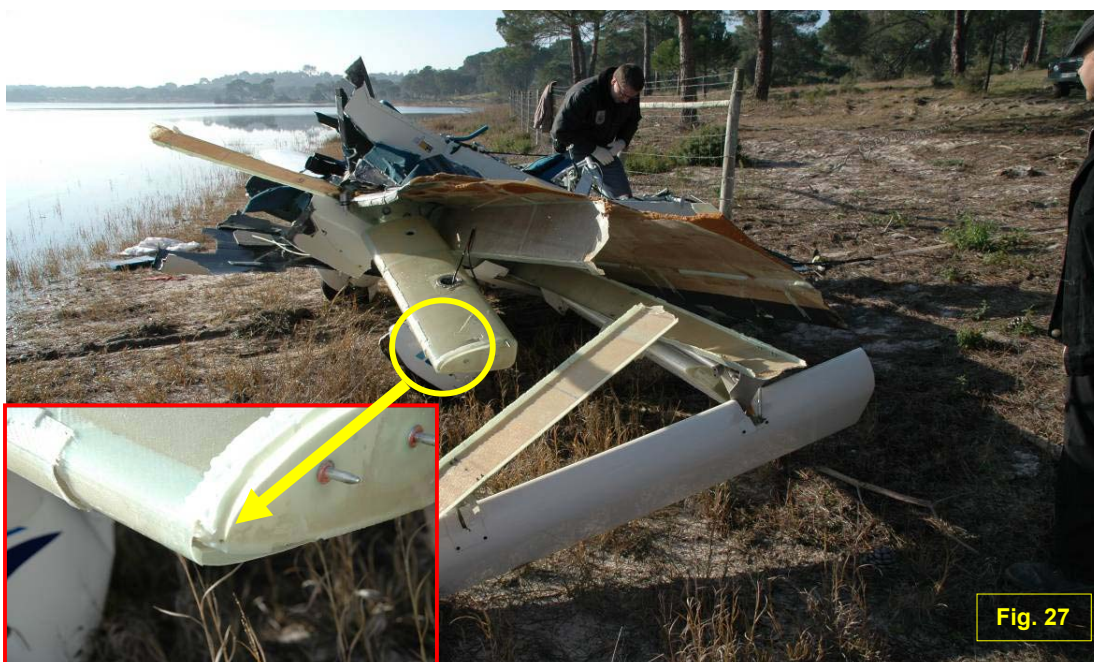
O intradorso desfez-se e desapareceu, expondo o depósito de combustível, também partido (fig. 27).

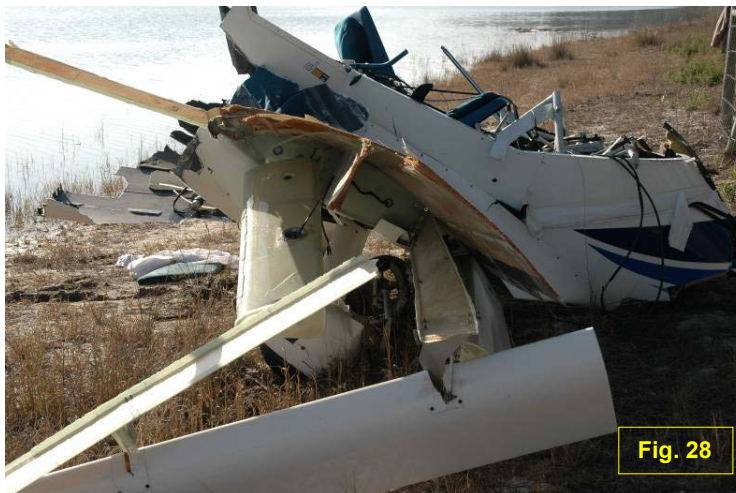
O *aileron* manteve-se preso pelas charneiras a uma das longarinas que se quebrou e o *flap* foi arrancado da sua sede (fig. 28).

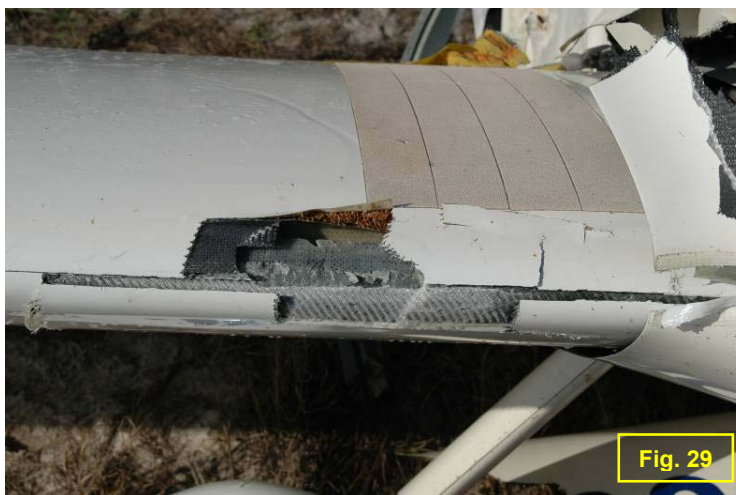
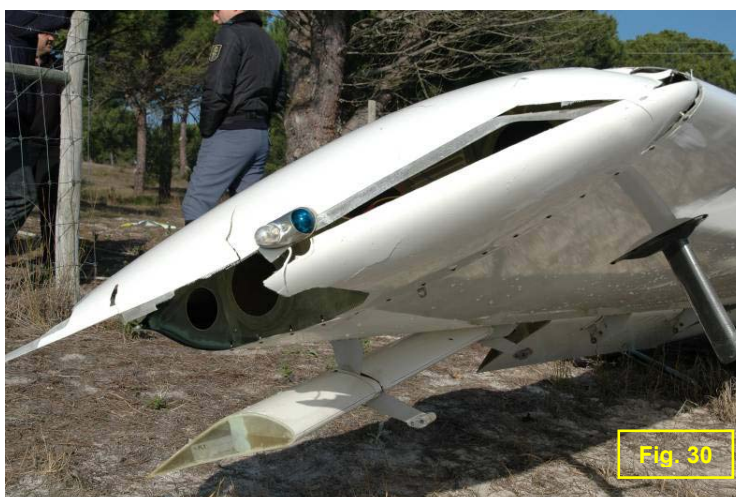
A asa direita estava danificada no bordo de ataque e na união com a fuselagem (fig. 29) e tinha o *aileron* solto (fig. 30).

Os estragos registados eram do tipo dos provocados por sujeição do material a tensões de torção, não havendo nota de danos peculiares de colisão com obstáculo específico.

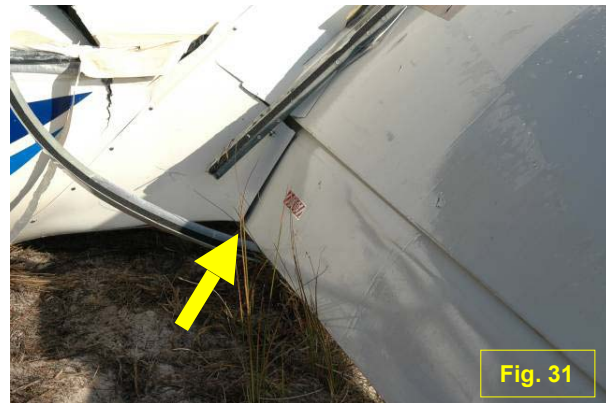
A destruição da asa esquerda não permitiu recolher dados sobre as superfícies de controlo e hipersustentadoras, mas a asa direita deixava supor que os *flaps* estavam recolhidos na altura do acidente (fig. 31).

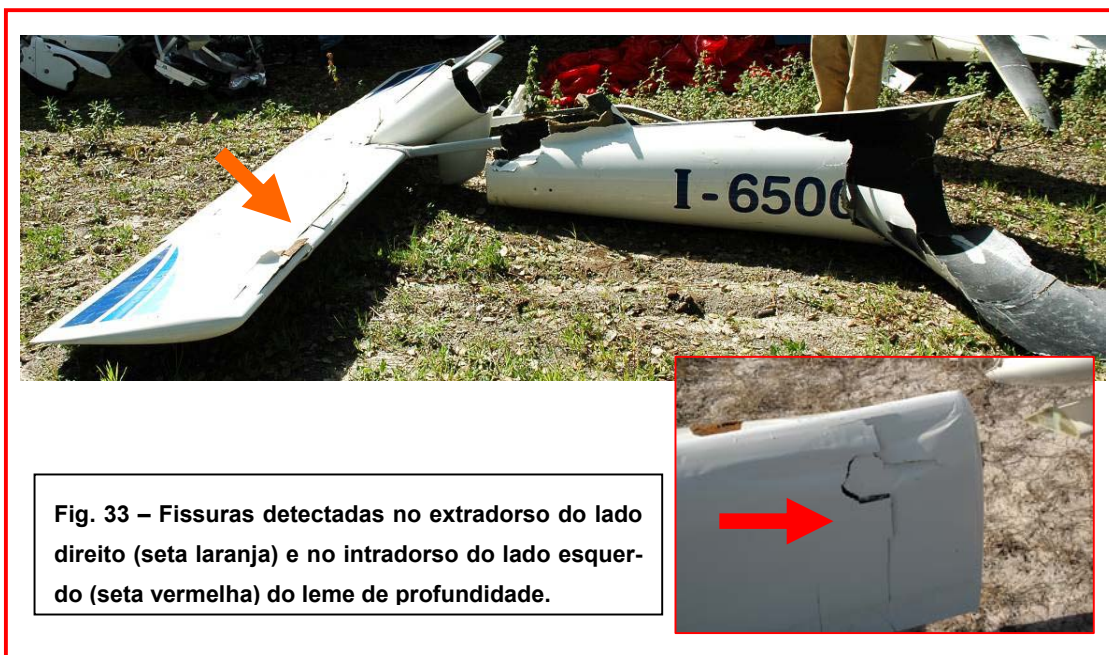
O leme de profundidade estava íntegro, sem danos que presumam ter havido colisão com um obstáculo. As fissuras detectadas no extradorso do lado direito do leme, junto ao bordo de ataque, e no intradorso do lado esquerdo, junto à sua extremidade, são indiciadoras de sujeição do material a pressões de torção (fig. 33).

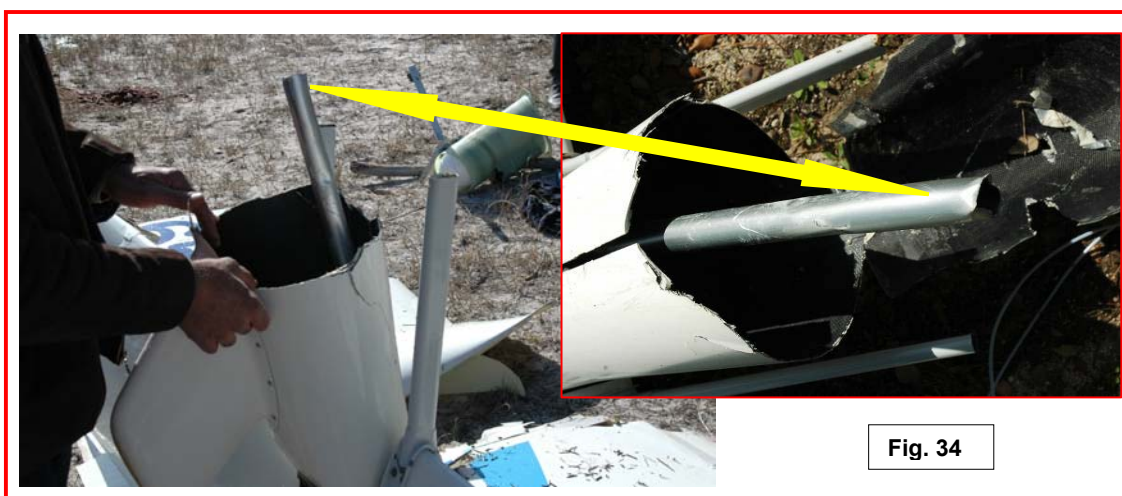
A separação da cauda conduziu ao corte do tubo que accionava o leme de profundidade (fig. 34).

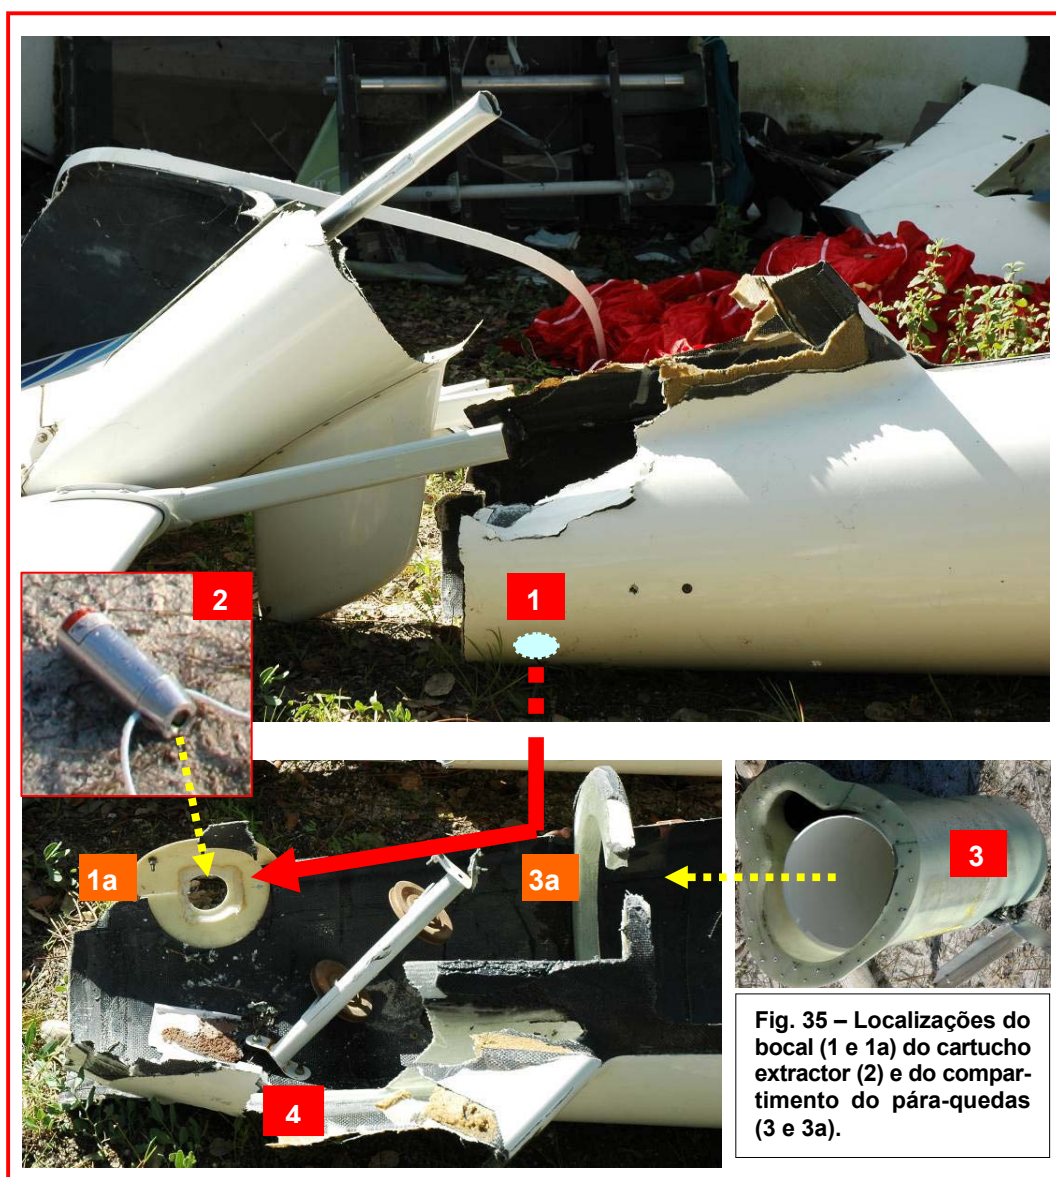
Fig. 35 – Localizações do bocal (1 e 1a) do cartucho extractor (2) e do compartimento do pára-quedas (3 e 3a).

A ligação da empenagem vertical com a fuselagem sofreu uma cisão, possivelmente com início na sua parte inferior, junto à zona do bocal (fig. 35 - 1 e 1a) que alojava o cartucho extractor do pára-quedas (fig. 35 - 2), separando a cauda do corpo da aeronave.

Por acção da força de separação, o suporte das roldanas dos cabos de comando do leme de profundidade estava arrancado de um dos pontos de fixação (fig. 35 - 4).

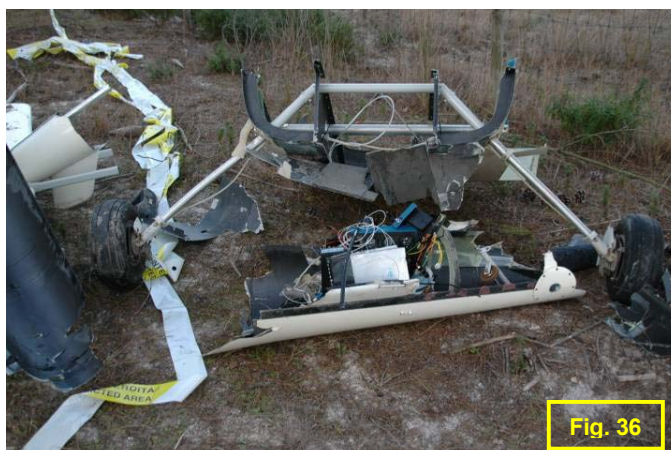
Depois de desmontado o destroço principal da aeronave, a estrutura do trem principal não evidenciava deformação ou fractura (fig. 36).

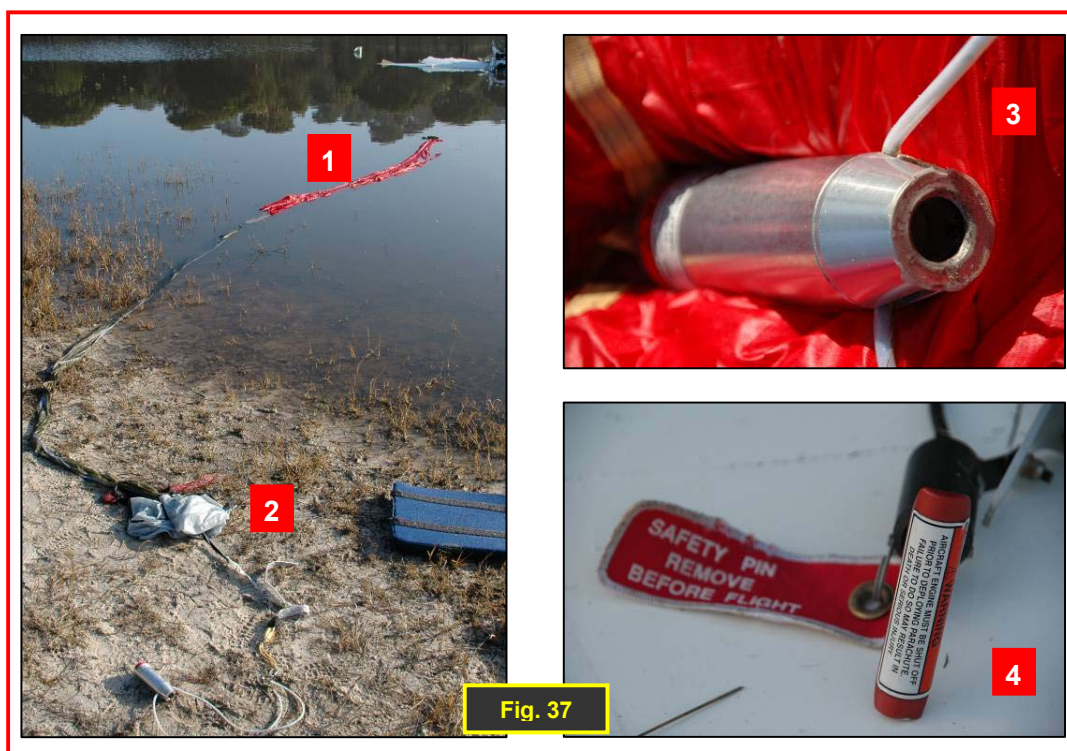
No *cockpit* o manípulo para disparo do pára-quadras estava *in situ* e com o pino de segurança introduzido (fig. 37 - 4).

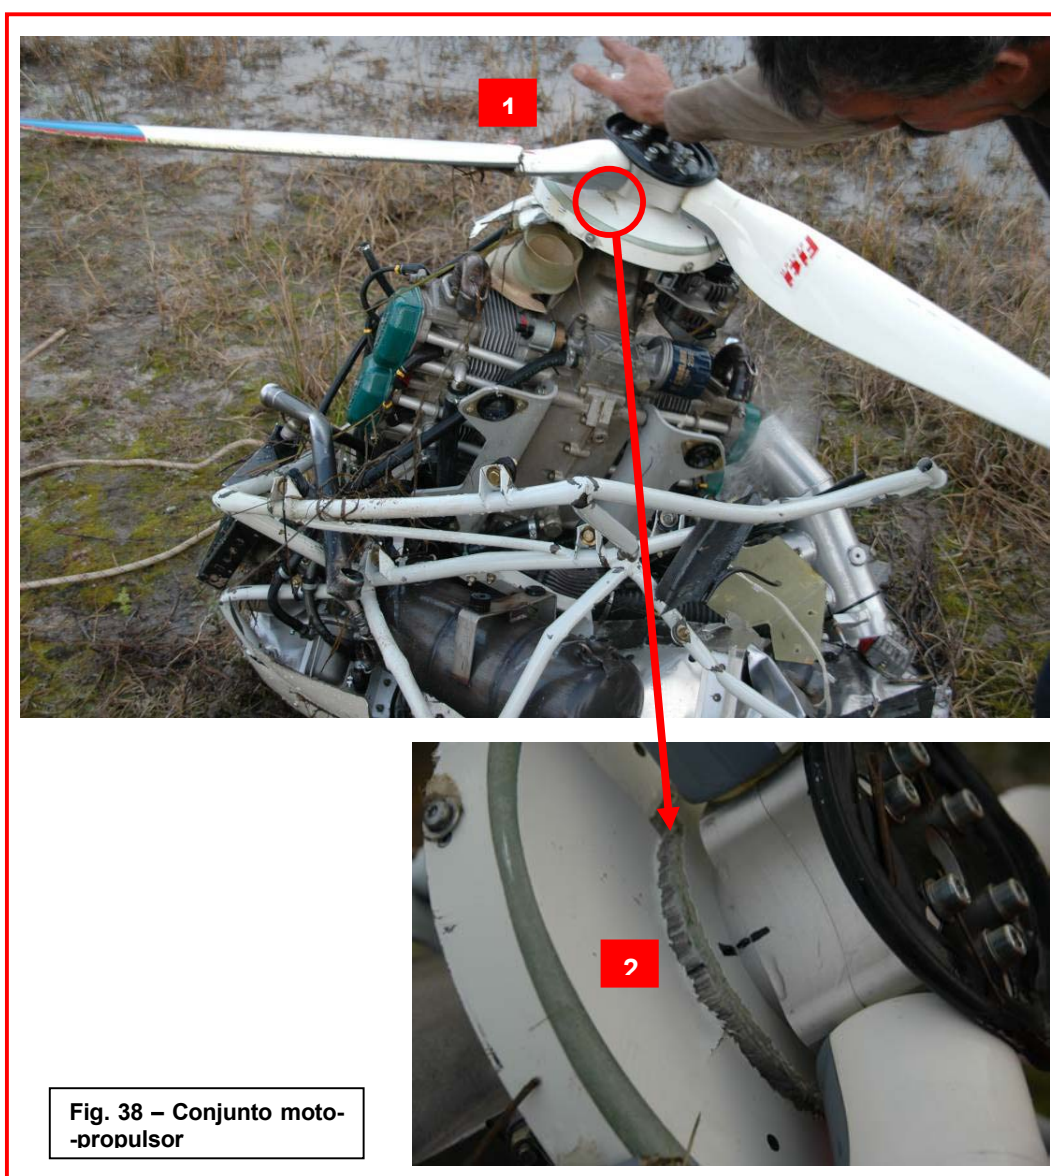
Em terra firme, verificou-se que tinha duas pás partidas. Uma das pás, separada cerca pela base, tinha sido encontrada a flutuar nas águas da albufeira. A outra estava presa precariamente (fig. 38 - 1), junto ao cubo, ignorando-se se se terá partido no embate ou durante o resgate do motor das águas. No entanto, o cubo apresentava-se fracturado precisamente do mesmo lado (fig. 38 - 2) das duas pás quebradas.

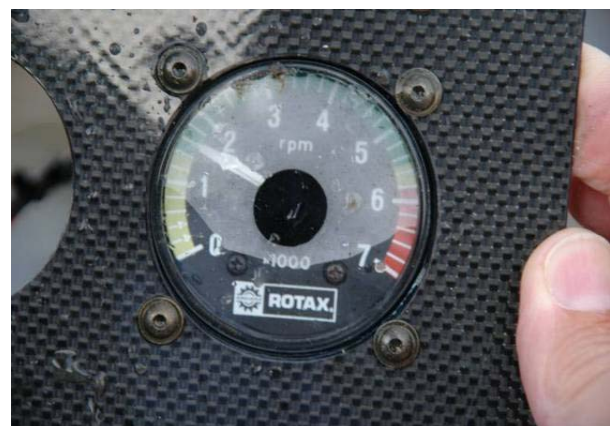
Fig. 43- Conta-rotações.

O ponteiro do conta-rotações anotava um regime de motor a 1600 rpm.

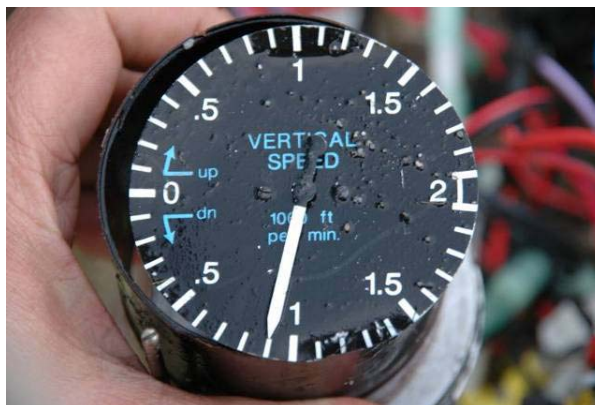
Fig. 44 – Indicador de velocidade vertical.

Este instrumento apresentava o respectivo ponteiro preso no mostrador, indicando uma razão de descida de 900 pés/minuto.

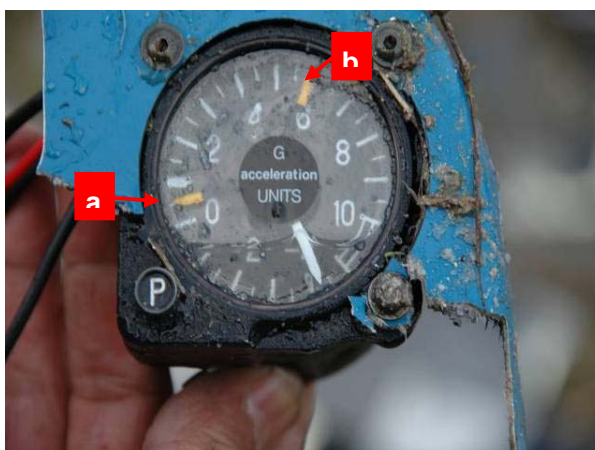
Fig. 45 – Acelerómetro.

O vidro do instrumento rodou na sua sede, o que alterou a posição relativa das marcas de limite mínimo (fig. 45a) e máximo definidos pelo construtor (fig. 45b).

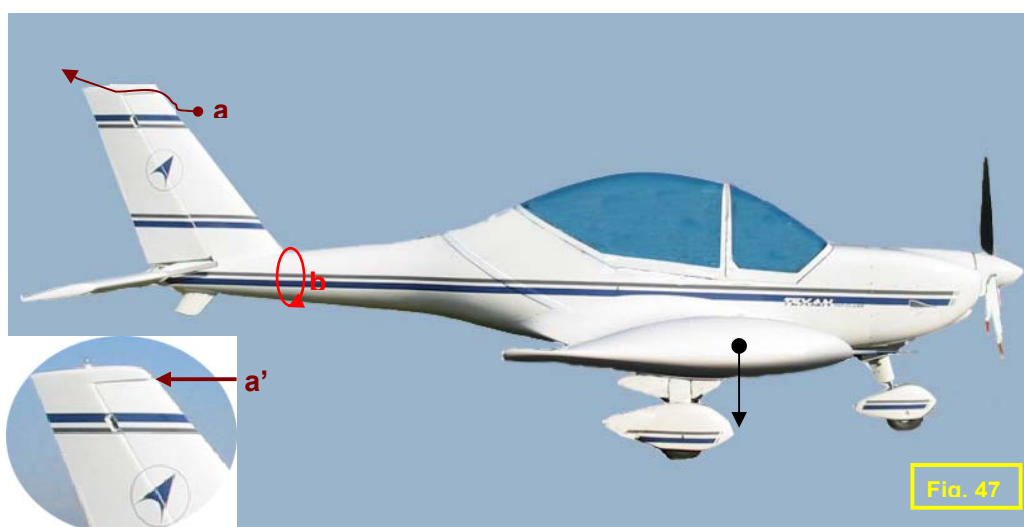
O primeiro embate deu-se contra os cabos de média tensão, na zona superior da empenagem vertical, entrando por baixo do compensador do leme de direcção (fig. 47-a), arrancando-o, como deixa supor a fig. 32 da pág. 25.

Esta acção provocou a quebra da cauda na zona onde se alojava o compartimento do pára-quedas (fig. 47-b), separando também o estabilizador horizontal, e cortando o cabo de comando do leme de profundidade.
