## **RELATÓRIO FINAL DE INCIDENTE**

# **LOCKHEED L-1011**

**CS – TEB**

**RELATÓRIO N° 02/INCID/2007**

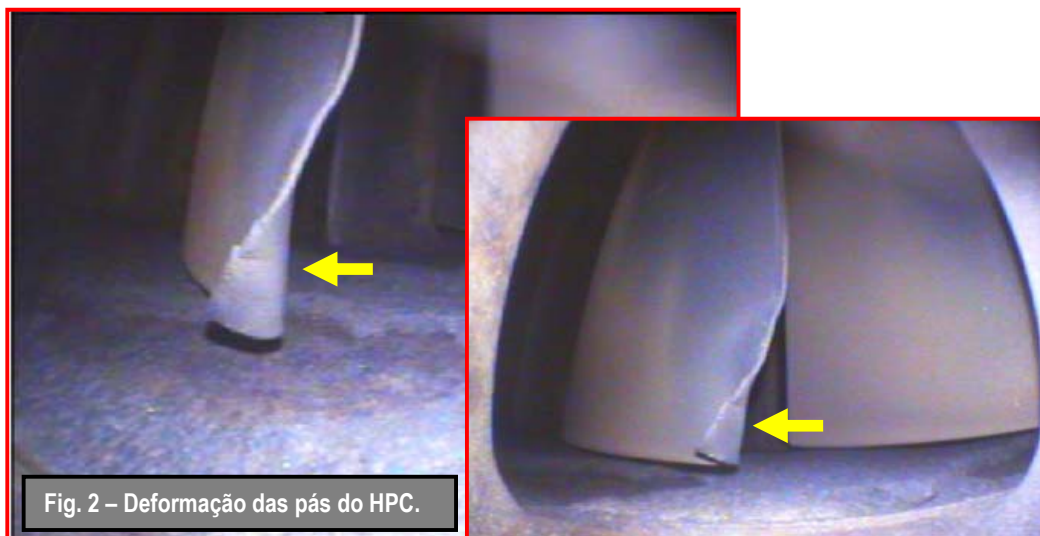
O exame efectuado detectou danos nas pás do compressor de alta pressão (HPC):

O *stall* nos reactores está relacionado com o deficiente escoamento aerodinâmico que fica alterado por deformações ou danos das pás do compressor.

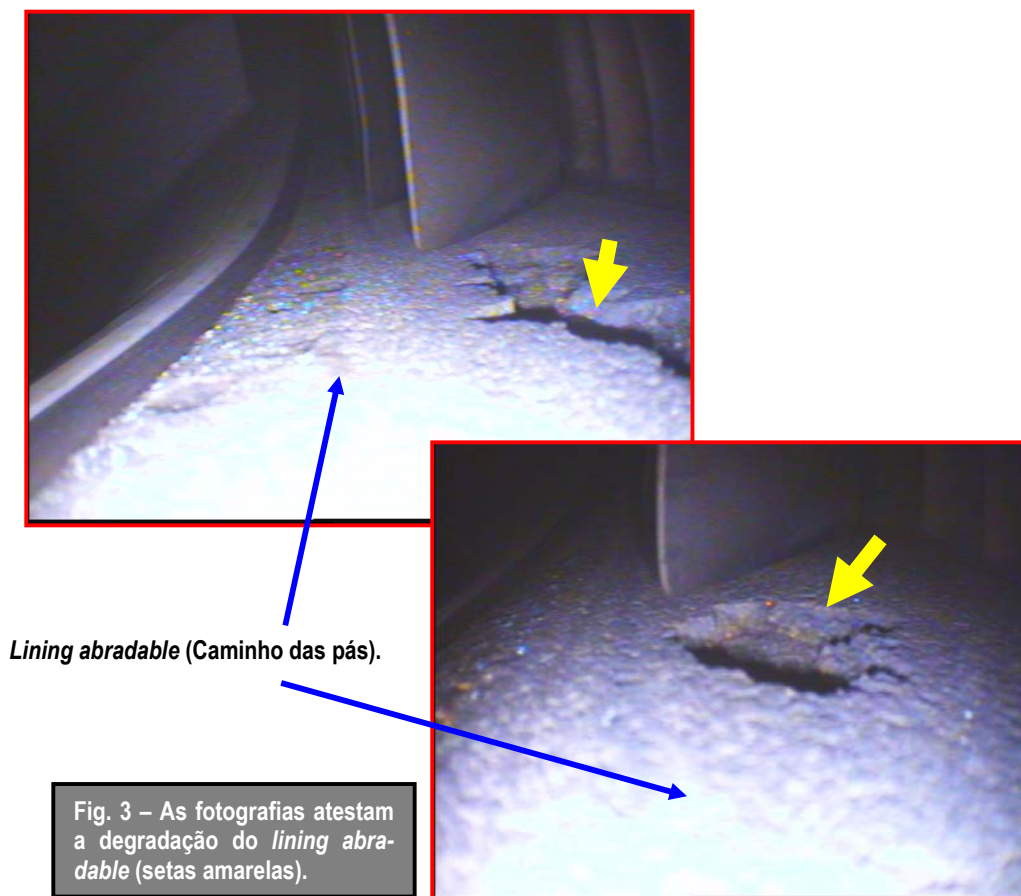
Nessa inspecção detectou-se também uma degradação severa do *lining abrasible* (caminho das pás) do 1º andar do HPC, conforme é patente nas fotografias seguintes:

Desde então o reactor operou por 170:00 horas, efectuando 30 ciclos até à data do incidente, alvo deste relatório, tendo-se notado uma degradação muito rápida do material do *lining abrasable* neste período de tempo.

Segundo o fabricante do reactor, a deterioração do *lining abrasable* pode ser causada por uma imobilização prolongada do reactor sem os cuidados devidos à sua preservação. No entanto, apesar das frequentes imobilizações da aeronave, os períodos de paralisação não ultrapassaram os sete dias e o Manual de Manutenção não refere qualquer medida preventiva a adoptar para preservação da integridade dos reactores. No entanto, a Rolls Royce é de opinião de que a adopção das acções de preservação recomendadas e descritas no *Maintenace Manual* previnem a degradação do *lining*.

Segundo a TAP – Manutenção e Engenharia, a degradação do *lining abrasable* deve-se a um conjunto de factores, entre os quais se destacam a perda de aderência causada pelo desenvolvimento de processos químicos corrosivos entre o *abradable* e o cárter, o envelhecimento do *abradable* devido aos gradientes térmicos que o reactor suporta no seu funcionamento. Também uma utilização irregular ou mais esporádica do reactor potenciam a degradação do *lining abrasable*.

Esta degradação decorre, segundo o parecer da Engenharia da TAP, não de uma deficiente preservação dos reactores durante o tempo de imobilização por parte do Operador, mas sim da baixa frequência de utilização da aeronave, conjugada com a exposição ao ar húmido e salino do clima de Lisboa, base habitual da aeronave.

Para obviar à repetição deste tipo de ocorrências, a Engenharia da TAP sugere que seja efectuado o controlo do *threshold* dos módulos, de maneira a que determinados limites de degradação não sejam ultrapassados, o estabelecimento de uma política dedicada à preservação e protecção das áreas mais sensíveis dos reactores e a definição de uma inspecção periódica para aferir da degradação do *lining abrasable* com a finalidade de proteger o compressor.

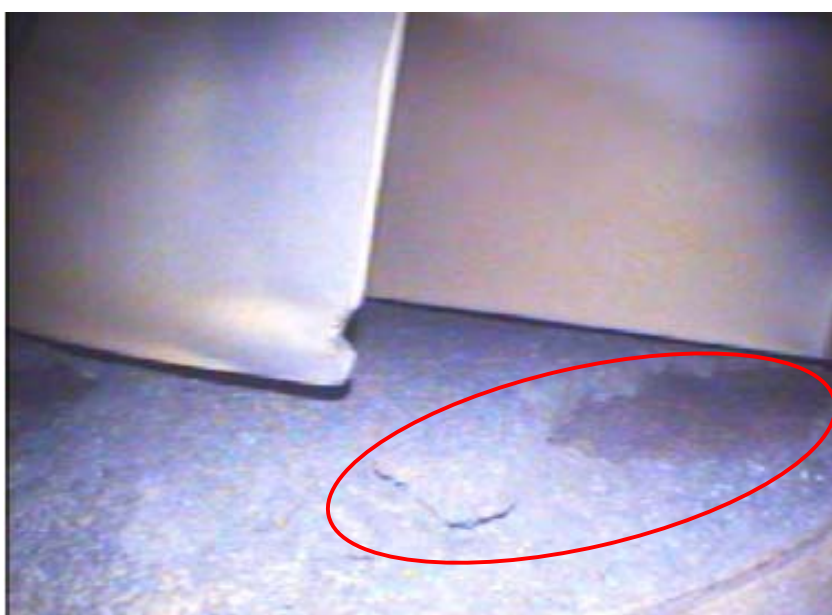
No caso do reactor #3 do CS-TEB, os estragos detectados nas pás do compressor tiveram origem na desagregação do *lining abrasable* do primeiro andar de compressão de alta (HPC).

Essa segmentação da superfície do caminho das pás ocorre por corrosão, exposição a ambiente húmido, do material que a compõe. Os fragmentos, apanhados pelas pás na sua rotação, provocaram deformações nos andares a montante do compressor de alta. Dos danos resultou uma diminuição da margem de *stall* precipitando o fenómeno de perda do compressor.

**A falha do reactor #3 foi causada pela separação do *lining abrasable* do primeiro andar do compressor de alta pressão (HPC).**
