GABINETE DE PREVENÇÃO E INVESTIGAÇÃO DE ACIDENTES COM AERONAVES

RELATÓRIO FINAL DE INCIDENTE

RAYTHEON HAWKER 800XPC

CS-DFY

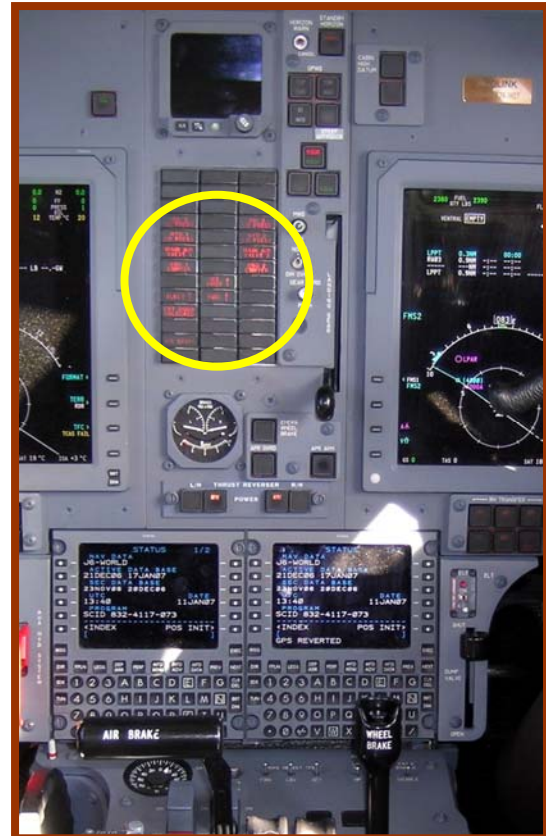
Fig. 1 – Painel avisador principal.

Ao cruzar FL203, as luzes âmbar MAIN VALVE 1 e MAIN VALVE 2 acenderam-se no painel avisador principal (MWS) (Fig. 1).

Durante a comunicação acendeu-se também a luz vermelha avisadora de CABIN ALTITUDE (Fig. 1), indicando que a pressão presente na cabine de pilotagem correspondia a uma altitude superior a 10.000’.

A iluminação desta luz é, normalmente, acompanhada por aviso sonoro, o que não se verificou nesse momento. No *pre-flight checklist*, o sistema tinha respondido com êxito ao respectivo teste.

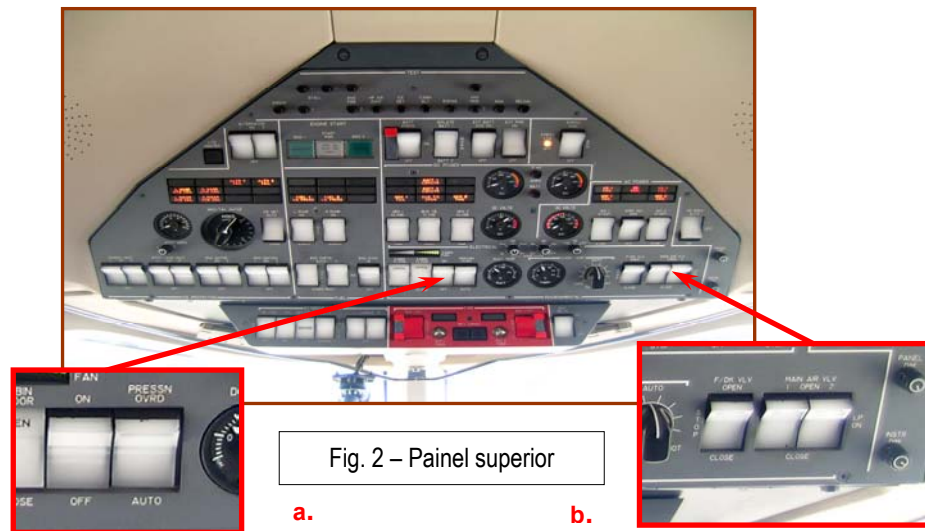
Fig. 2 – Painel superior

O piloto decidiu mudar o sistema de pressurização de *AUTO* (automático) para *OVRD* (manual) (Fig. 2 a.), um procedimento constante do *Abnormal Checklist*, mas igualmente sem quaisquer efeitos satisfatórios.

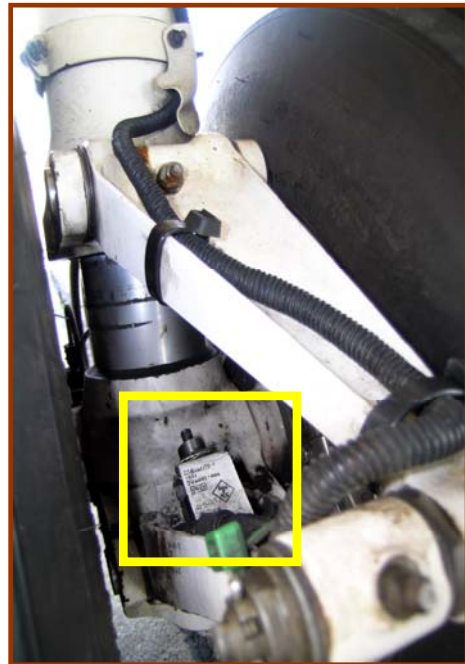
Fig. 3 – Interruptor do sistema *Squat WOW*.

2. O interruptor *Squat (WOW) Logic*, devido à sua localização no exterior da perna do trem, está exposto a humidades e condensações que podem conduzir à alteração das suas características funcionais.

Devido à resistência do circuito ser extremamente baixa, alterações ambientais teriam tido um efeito na contaminação na resistência e no próprio circuito eléctrico. O terminal eléctrico foi provavelmente submetido a uma alta resistência eléctrica entre os seus terminais. Este factor poderá ter causado uma queda de voltagem e a subsequente anomalia do interruptor *L/H Squat (WOW) Logic*.

Assim, este interruptor forneceu uma informação errónea "*ON Ground*" enquanto a aeronave se encontrava em voo, provocando a abertura das válvulas *out-flow* conduzindo à despressurização da cabine.

Depois de limpos os terminais e o *Squat Logic Switch*, foi efectuado um voo de teste, seguido de voos operacionais, sem que se registassem novos eventos.

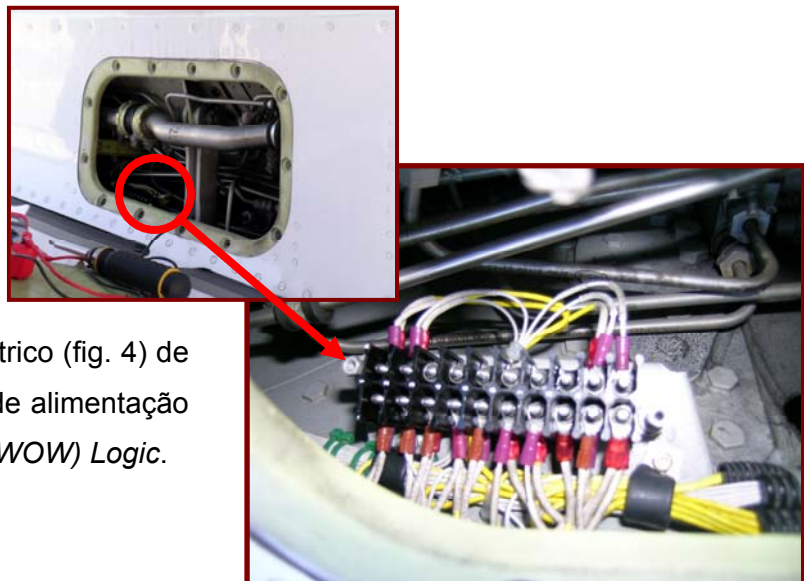
Fig. 4 – Terminal eléctrico

Num compartimento localizado na fuselagem, por cima da asa esquerda, está alojado um terminal eléctrico (fig. 4) de onde partem os fios de alimentação ao interruptor *Squat (WOW) Logic*.

De igual modo, e apesar de encerrado num compartimento, o terminal eléctrico pode ser contaminado por condensações de humidade.

Presume-se que tenha havido uma contaminação do terminal dos cabos eléctricos de alimentação ao *Squat Logic Switch* por humidade do ar em voo ou pela acção do fluido de degelo.

- i. A única acção correctiva efectuada, com resultados concludentes, foi a limpeza profunda dos terminais eléctricos de alimentação e o *Squat (WOW) Logic Switch*, o que, aliado ao facto de não ter havido substituição de qualquer componente, reforça a hipótese avançada;
