MINISTÉRIO DAS OBRAS PÚBLICAS, TRANSPORTES E COMUNICAÇÕES
GABINETE DE PREVENÇÃO E INVESTIGAÇÃO DE ACIDENTES COM AERONAVES
GPIAA

RELATÓRIO FINAL DE INCIDENTE

Cessna 208B

N21070

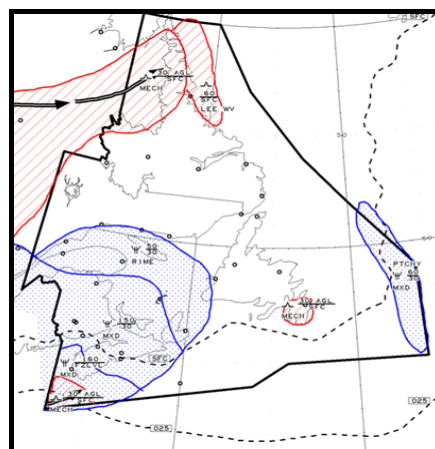
Figura Nº 6

A carta das 12:00 (*figura nº 6*), fornecida por Environment Canada, mostrava uma área de formação de gelo que a aeronave deveria atravessar, ao aproximar-se de 050°W. Nessa altura o motor estaria a ser alimentado pelo tanque principal, os tanques auxiliares não tinham ar a entrar pelos ventiladores, o que facilitava a formação de gelo nos orifícios.
