MINISTÉRIO DAS OBRAS PÚBLICAS, TRANSPORTES E COMUNICAÇÕES
GABINETE DE PREVENÇÃO E INVESTIGAÇÃO DE ACIDENTES COM AERONAVES
GPIAA

INVESTIGAÇÃO SUMÁRIA DE INCIDENTE COM AERONAVE

Data/hora: 23 de Dezembro de 2008 @ 10:03 horas UTC		Proc. nº: 34 / SUM / 08
Operador: Star Service International		Tipo de Incid.: TECN
Id. da aeronave: Cessna Citation C525, F-HAJD, MSN 525-0523, 2003, MTOM 4800KG		
Local: Aeródromo de Cascais		
Tipo de voo: CATO	Fase do voo / Operação: Aterragem	
Ocupantes: 2 Tripulantes	0 Pax	Lesões: 0 / -
Danos na Aeronave: nenhuns

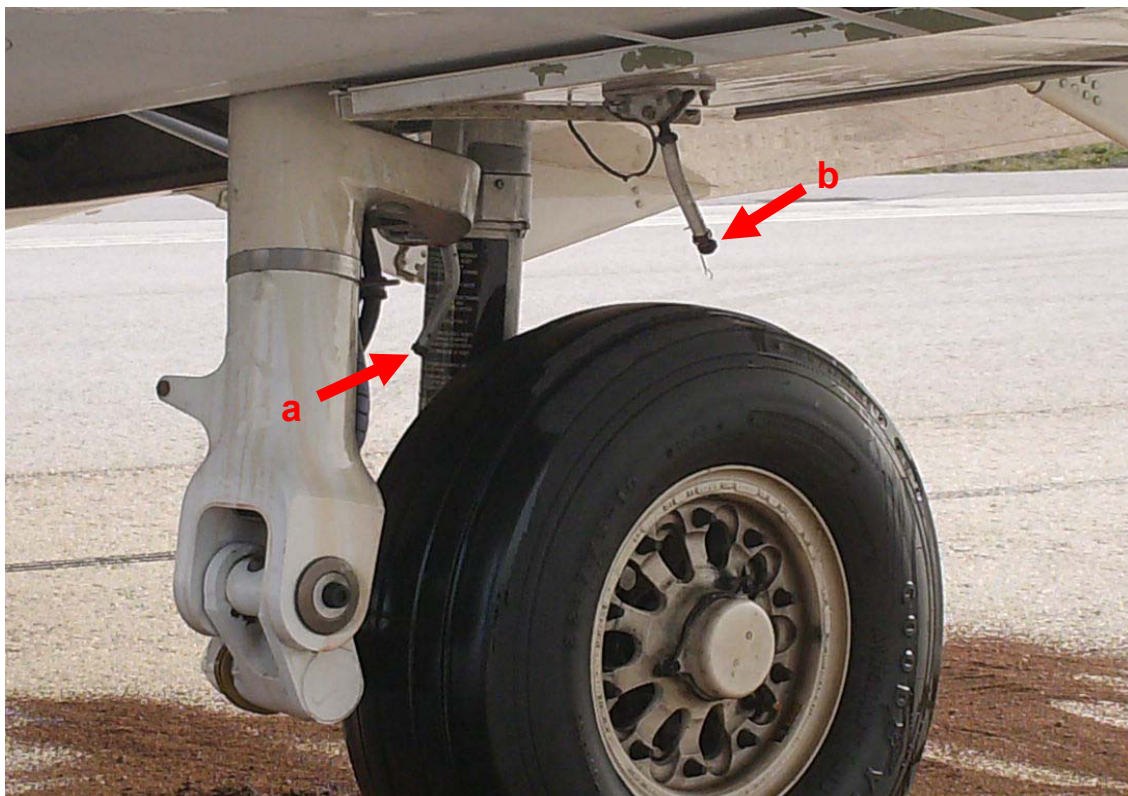
Após a imobilização da aeronave, os pilotos efectuaram uma inspecção ao avião e constataram a existência de uma fuga hidráulica no trem de aterragem esquerdo bem

como a ruptura da articulação do tirante da respectiva porta, separando-o em duas partes (setas vermelhas na figura).

Quando a tripulação baixou o trem de aterragem, apercebeu-se de um ruído aerodinâmico anormal. Este rumor tinha origem na agitação, sob efeito de remuo aerodinâmico do ar, de uma fracção do tirante da respectiva porta e que se separara em duas partes por fractura da respectiva articulação.

A parte do tirante que estava ligada à perna do trem (seta vermelha “a”), oscilando sob o efeito do fluxo do ar, foi percutindo repetida e sucessivamente a tubagem hidráulica, fragilizando-a, até que, na altura em que os travões foram accionados, a pressão hidráulica provocou o seu rebentamento e deu origem à consequente fuga hidráulica, até à exaustão da capacidade do óleo, tornando ineficaz a travagem pelos meios habituais e obrigando a tripulação a recorrer ao sistema alternativo de emergência.

- O ruído aerodinâmico referido pelos pilotos foi causado pela agitação, sob efeito do fluxo aerodinâmico, de uma parte do tirante da porta do trem de aterragem principal esquerdo;

- A fracção do tirante que estava acoplado à perna, sob efeito da passagem do fluxo de ar, foi percutindo repetidamente a tubagem hidráulica dos travões que, fragilizada, cedeu à pressão interna, provocando a fuga hidráulica.

O incidente foi provocado por uma fuga hidráulica do sistema de travões, na perna esquerda do trem principal, que levou à incapacidade de travagem da aeronave pelo processo normal durante a corrida de aterragem.

A aeronave foi entregue à Manutenção que procedeu à substituição das linhas de conduta do óleo de travões e da garrafa pneumática do sistema de travagem de emer-

gência. Após testes de eficiência de todo o sistema hidráulico dos freios e do *antiskid*, em obediência ao determinado no Manual de Manutenção editado pelo fabricante, o avião foi dado como apto para o voo e efectuou uma viagem não-comercial de volta ao aeroporto de Paris-Le Bourget.
