RELATÓRIO SUMÁRIO DE INCIDENTE COM AERONAVE

Data/hora: 2008 / 12 / 15 @ 12:00 UTC	Proc. nº: 32 / SUM / 2008
Operador: Academia Aeronáutica de Évora	Tipo de Incid.: Operação
Id. da aeronave: Socata, TB 200, s/n 2017, matrícula CS-DEA	
Local: Aeródromo de Portimão (LPPM)	
Tipo de voo: Trabalho Aéreo (Instrução)	Fase do voo / Operação: Aterragem
Ocupantes: 1 Tripulante + Nil Pax	Lesões: Nil
Danos na Aeronave: Danos ligeiros no hélice	
Outros Danos: Nil

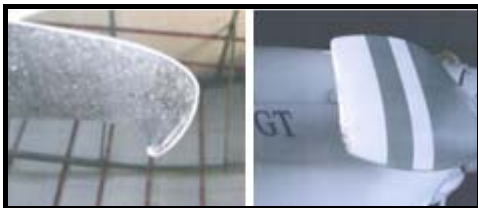
Figura Nº 2

O contacto com o solo foi violento e numa atitude algo descoordenada, com oscilações laterais, tendo o hélice embatido no asfalto e sofrido uma ligeira deformação das pontas (*figura nº 2*), sem que tivesse provocado a paragem do motor, o que permitiu que a aeronave rolasse para o estacionamento, onde o piloto confirmou a existência dos danos.

A aceleração vertical de que a aeronave vinha animada, associada às oscilações laterais das asas, fez com que as pontas do hélice tocassem o asfalto, momentaneamente, o que foi suficiente para causar os danos assinalados mas não chegou a provocar a paragem do motor. O piloto apercebeu-se das irregularidades da aterragem e, depois de ter efectuado uma inspecção visual à aeronave após ter atingido o estacionamento e ter parado o motor, confirmou a existência dos danos.

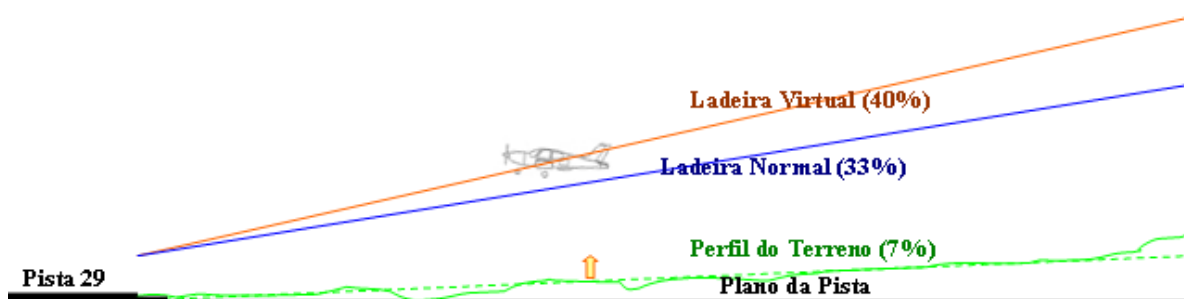
Figura Nº 4

Com efeito, o gradiente do terreno, na área de aproximação à pista 29, cria uma tendência para aumentar o ângulo da ladeira de aproximação (*figura nº 4*).

Este aumento do ângulo da ladeira contribui para uma aproximação mais alta e com algum excesso de velocidade, a qual é necessário dissipar sobre a pista. Por efeito da rajada do vento, o aluno teve mais dificuldade em conseguir essa redução de velocidade, deixou o avião flutuar, variando constantemente a posição do comando de profundidade, encontrou dificuldade em conservar as asas direitas, por efeito do vento lateral forte e irregular e, quando a rajada diminuiu, embateu com força na pista (*figura nº 5*).
