MINISTÉRIO DAS OBRAS PÚBLICAS, TRANSPORTES E COMUNICAÇÕES
GABINETE DE PREVENÇÃO E INVESTIGAÇÃO DE ACIDENTES COM AERONAVES
GPIAA

RELATÓRIO SUMÁRIO DE INCIDENTE COM AERONAVE

Data/hora: 24/11/ 2008 10:48 Horas UTC	Proc. nº: 23/INCID/2008
Operador: Academia Aeronáutica de Évora	Tipo de Incid.: Técnico
Id. da aeronave: EVR 155, CS-DEG, SOCATA TB 200	
Local: Évora	
Tipo de voo: Instrução	Fase do voo / Operação: Aproximação
Ocupantes: 2 Tripulantes	2 Pax. Lesões: Nenhumas
Danos na Aeronave: nenhuns

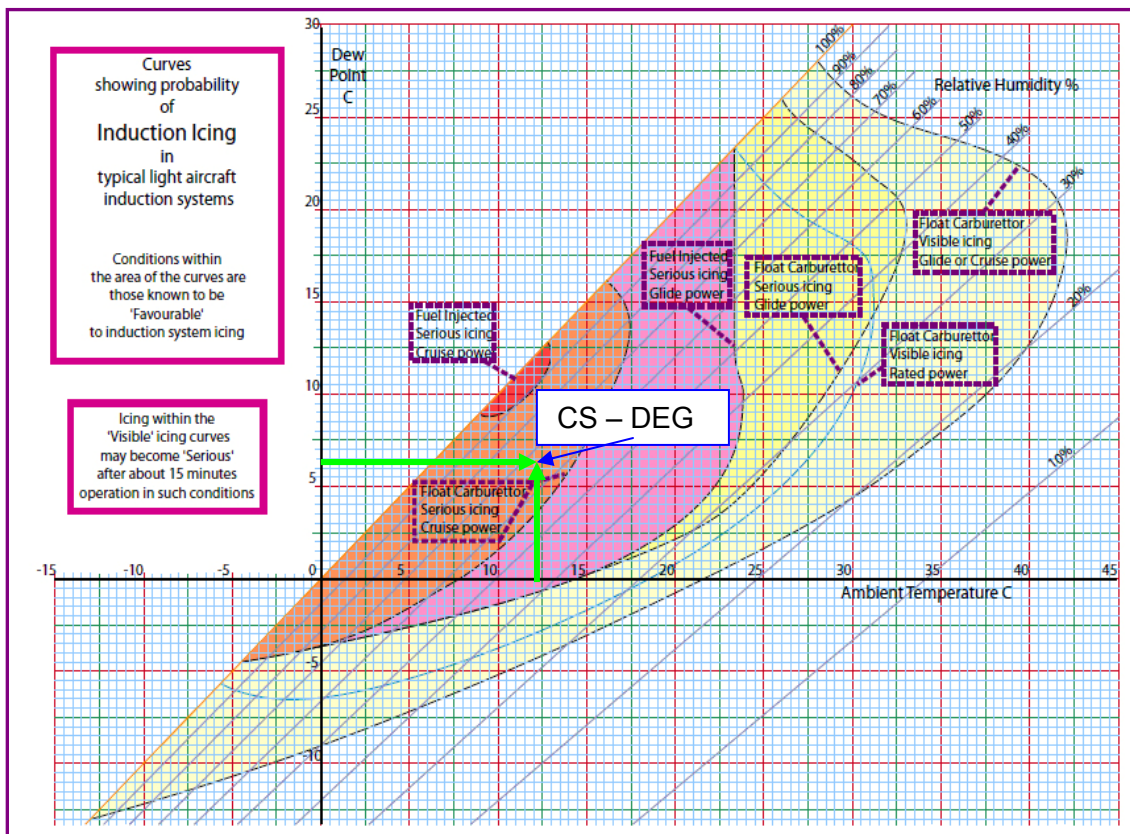
Figura Nº 1. Quadro relativo à formação de gelo

Por outro lado, a base das nuvens situava-se aos 4000'. A esta altitude, a temperatura do ar seria de 5°C (este valor foi calculado subtraindo 2° por cada 1000' aos 13°C de temperatura que se fazia sentir à superfície).

Aplicando os valores de temperatura e ponto de orvalho no quadro da figura n°1, verifica-se que a aeronave estava a voar em condições de formação de gelo.

- Voar em condições de formação de gelo é proibido;
- No caso de se encontrar precipitação ou nuvens com a temperatura do ar a ou abaixo de 4°C, *dever ser seleccionada a entrada de ar alternante*, relevando o facto de, uma vez que *a utilização da entrada alternativa de ar reduzir a potência do motor em cerca de 15%*, a selectora *dever ser colocada em OFF, logo que as circunstâncias o permitam.*

Nota: - O sistema de injeção de combustível do motor Lycoming IO – 360 A1B6 elimina a possibilidade de formação de gelo, na admissão de combustível. Contudo, essa possibilidade existe ao nível do filtro de combustível.
