RELATÓRIO FINAL DE INCIDENTE

Beechcraft BE-76

CS-DCS

RELATÓRIO FINAL DE INCIDENTE N° 22/INCID/2008

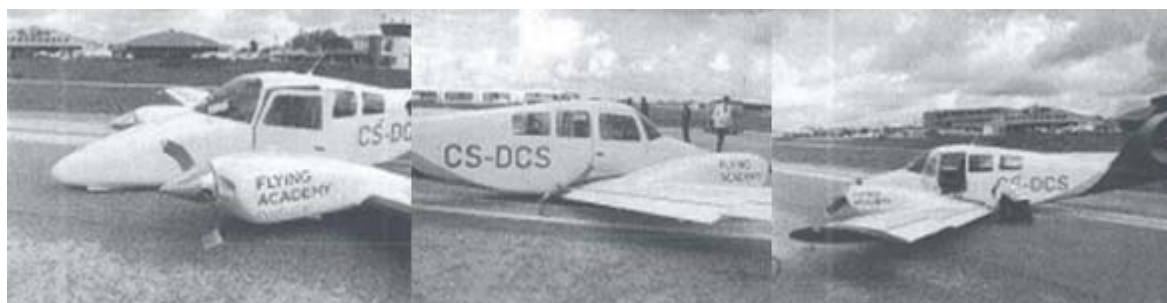
Figura Nº 1

Os motores pararam devido ao embate com o solo e a aeronave ficou imobilizada ao centro da pista (*figura nº 1*), a proada cerca de 30° para a esquerda do eixo (320°).

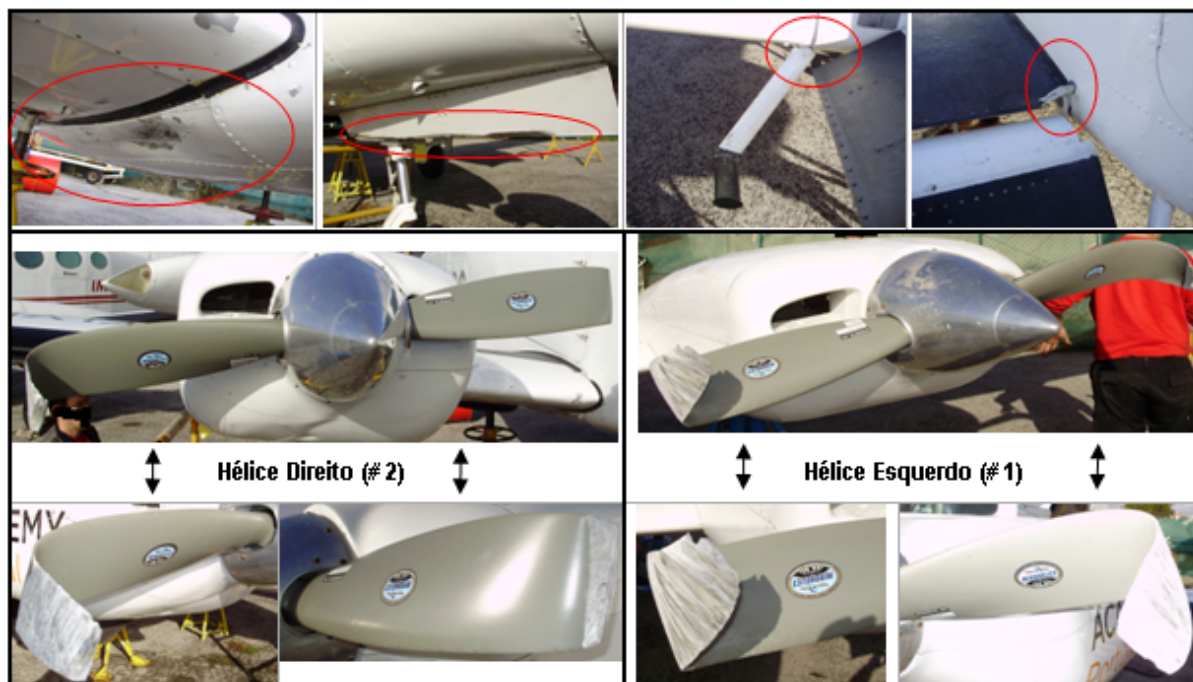
Figura Nº 2

Por ter deslizado alguns metros sobre a superfície asfaltada da pista, a parte inferior da fuselagem e as portas do trem de nariz sofreram alguma abrasão. Os estribos laterais, para subida a bordo, arrastaram pelo chão e ficaram ligeiramente deformados. De referir alguma deformação no bordo de fuga da asa, junto da raiz, provavelmente provocada pelo flap. As pontas das pás dos hélices ficaram dobradas (*figura nº 2*).

As pontas das pás dos hélices encontravam-se danificadas, sendo que ambas as pás do hélice esquerdo estavam com as pontas dobradas para a frente, ao passo que o hélice direito tinha uma pá com a ponta dobrada para a frente e a outra dobrada ligeiramente para

trás. Isto sugere que o hélice esquerdo foi o primeiro a colidir com a pista, a altas rotações e com potência no motor, mas o hélice direito já tocou no asfalto com potência reduzida, embora ainda com altas rotações.

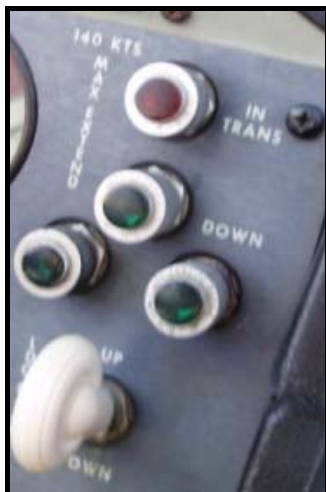
Figura Nº 4

A selecção de descida e subida do trem é feita por intermédio de uma pequena alavanca situada no painel de instrumentos, à frente do piloto, a qual tem que ser puxada para fora para poder ser mudada de posição (figura nº 4).

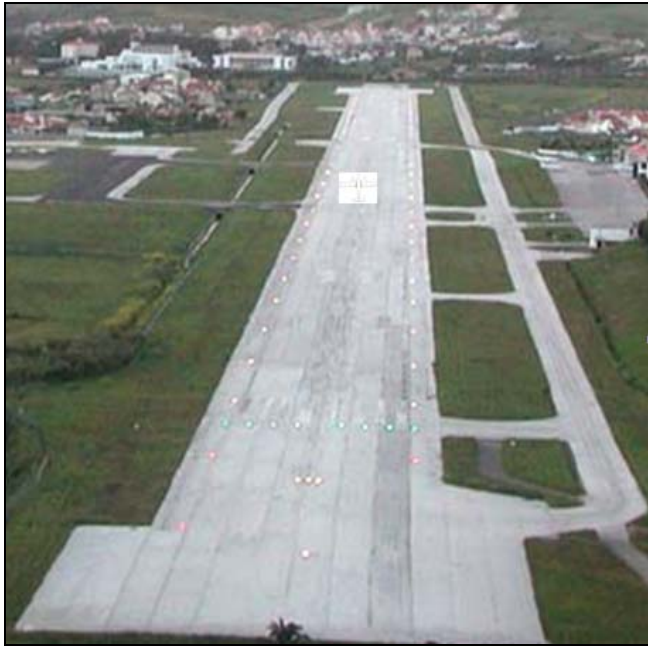
Figura Nº 7

A pista 35, com a cabeceira deslocada, oferecia uma distância disponível para descolagem de 1360m mas apenas 1190m para aterragem (*figura nº 7*).
