MINISTÉRIO DAS OBRAS PÚBLICAS, TRANSPORTES E COMUNICAÇÕES
GABINETE DE PREVENÇÃO E INVESTIGAÇÃO DE ACIDENTES COM AERONAVES
GPIAA

RELATÓRIO FINAL DE INCIDENTE

VM-1 ESQUAL

RELATÓRIO FINAL Nº 21/INCID/2008

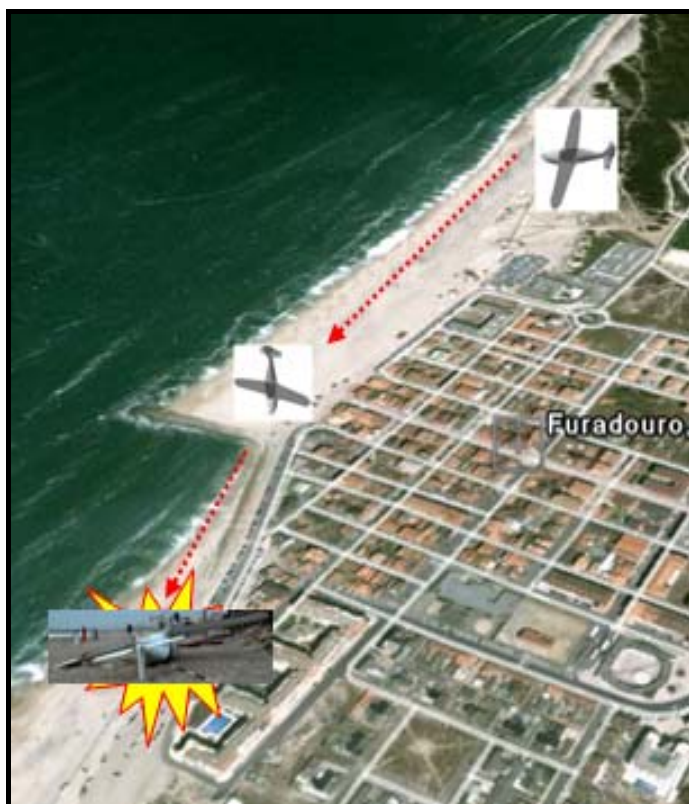
Figura Nº 2

Efectuou a aproximação, no sentido Norte – Sul, ao areal da zona sul da referida praia, sobrevoando toda a área norte e o esporão de protecção da praia, mas, ao aproximar-se do solo, a aeronave foi colidir com algumas estruturas de barracas ali existentes, embateu num mastro de bandeira e acabou por se imobilizar em posição invertida e apontada no sentido Sul – Norte (*figura nº 2*).

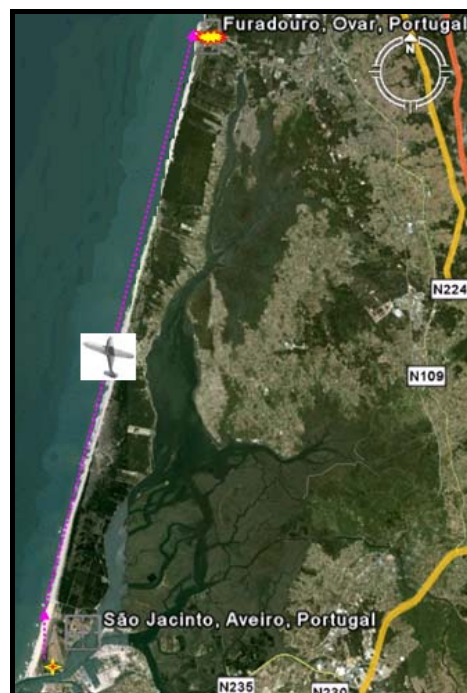
Figura Nº 1

Descolou do aeródromo de Aveiro e voou ao longo da costa, para norte (*figura nº 1*).

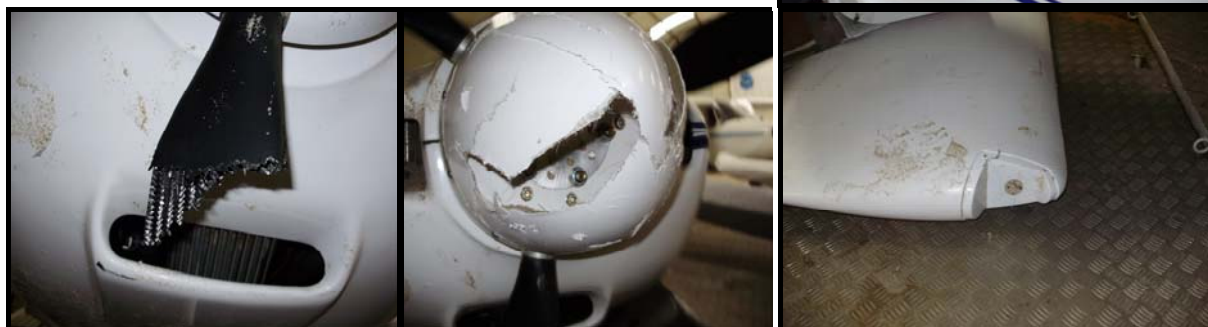
Figura Nº 3

Ao embater no solo e capotar, uma das pás do hélice fracturou, assim como a blindagem do cubo do hélice.

O farol e a lâmpada da ponta da asa esquerda estilhaçaram.

A “canopy” teve que ser partida para permitir a saída dos ocupantes.

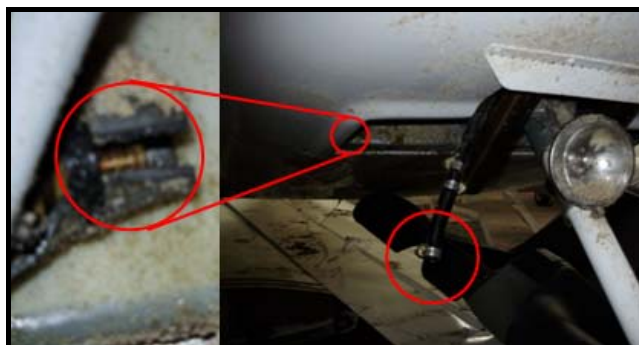
Figura Nº 4

Uma inspeção ao motor mostrou que o tubo de óleo do motor, que liga ao radiador de óleo, se encontrava fora da sua posição (*figura nº 4*), dando origem à perda total de óleo do motor e consequentemente à sua paragem, por excesso de atrito (*gripagem*).

Tratava-se de um voo de lazer e tudo correu normalmente até ao momento em que o tubo de borracha que faz a ligação ao radiador de óleo se soltou do seu encaixe, possivelmente por falta de aperto da braçadeira que o mantinha preso.

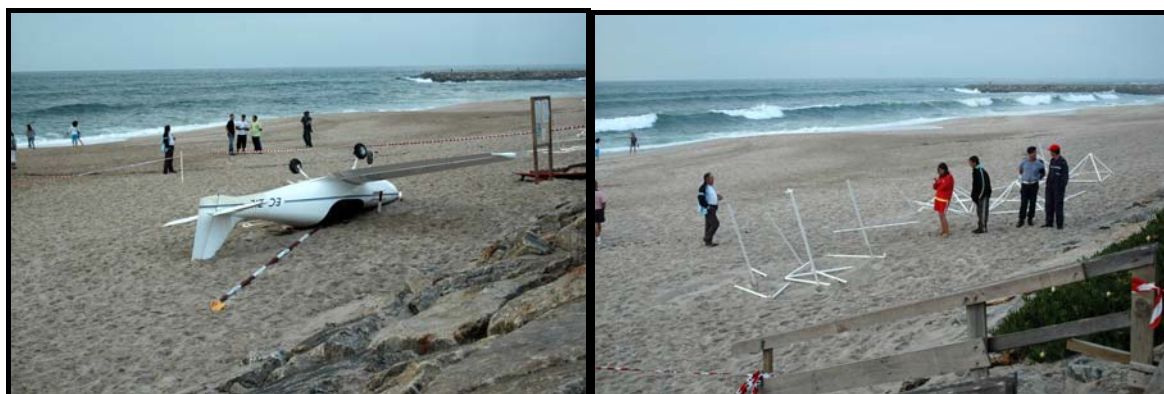
Figura Nº 5

A aproximação foi normal e a aterragem suave, só que a aeronave foi embater em algumas estruturas de plástico que servem de suporte às barracas de praia e, seguidamente a asa colidiu com um mastro que sustentava uma bandeira de sinalização (*figura nº 5*).

A consistência do solo e o vento de cauda contribuíram para que a aeronave capotasse e ficasse em posição invertida, apontada no sentido inverso ao da aproximação.

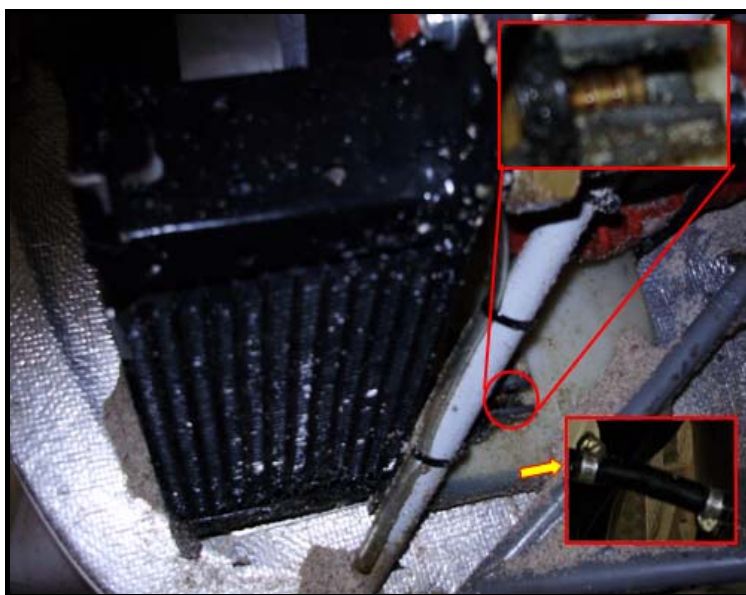
Figura Nº 6

Na inspecção efectuada ao motor verificou-se que a braçadeira se encontrava presa no tubo de borracha, mas o mesmo estava desencaixado do espigão metálico, o que provocou a perda total do óleo de lubrificação do motor (*figura nº 6*).

Por outro lado, constatou-se que a acessibilidade para a instalação do tubo era muito limitada e o tipo de braçadeira utilizado não permitia um aperto conveniente, quer por dificuldade de encaixe quer pela aparente fragilidade do material de que era feita.

Estes factores combinados não garantiam uma ligação perfeita e segura, tendo dado origem à ruptura da linha de óleo.

- a) A ruptura de uma linha de óleo do motor, que provocou a perda total do fluído e a paragem forçada do mesmo;
- b) As condições de difícil acessibilidade ao ponto de encaixe do tubo de óleo e a falta de adaptabilidade para o sistema de fixação do referido tubo, nomeadamente a forma e a qualidade da braçadeira utilizada;
- c) A provável inadequada prestação dos cuidados de manutenção do equipamento.
