MINISTÉRIO DAS OBRAS PÚBLICAS, TRANSPORTES E COMUNICAÇÕES
GABINETE DE PREVENÇÃO E INVESTIGAÇÃO DE ACIDENTES COM AERONAVES
GPIAA

RELATÓRIO FINAL DE INCIDENTE

BELL, BH 212

D-HEPP

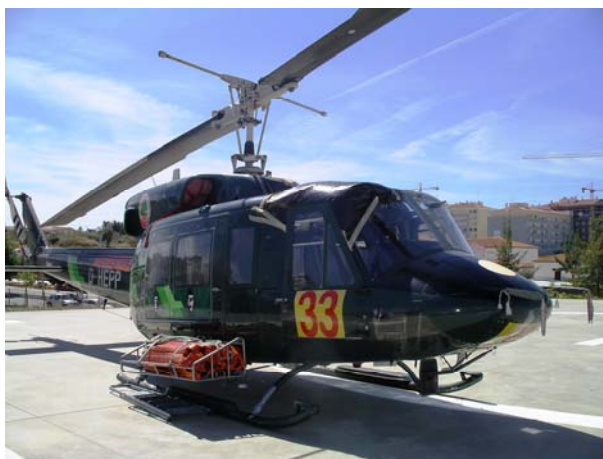
Figura nº 1. Helicóptero D – HEPP

O helicóptero sofreu danos nas pás do rotor principal e na cobertura da cabine.

Pás do rotor principal danificadas e tecto da cabine de pilotagem (lado direito) partido.

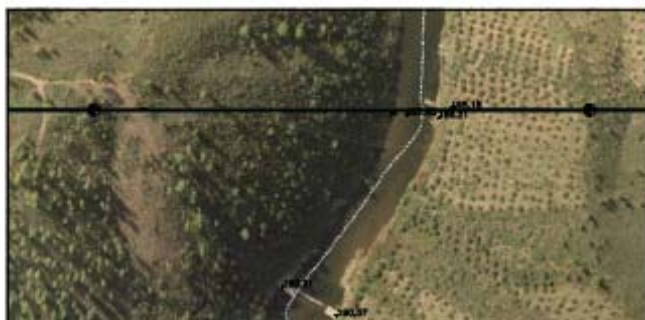
Figura nº 2. Projecção ortogonal da linha

Uma outra linha eléctrica de 30KV, não balizada, aquela onde o helicóptero acabaria por embater, atravessava o rio a cerca de 150 metros para sul do referido local de reabastecimento. Esta linha era formada por condutores em AL/AÇO 160 mm², dispostos em galhardete montados com uma tensão mecânica máxima de 9 kg/mm² e uma tensão máxima de rotura de 30 daN.mm². Os seus apoios eram constituídos por postes de betão armado equipados com travessas ou braços metálicos. A altura dos condutores ao leito do rio era de cerca de 88m. O apoio 9 distava da margem esquerda do rio cerca de 257m, na horizontal e o apoio 10 distava da margem direita cerca de 131m, na horizontal.

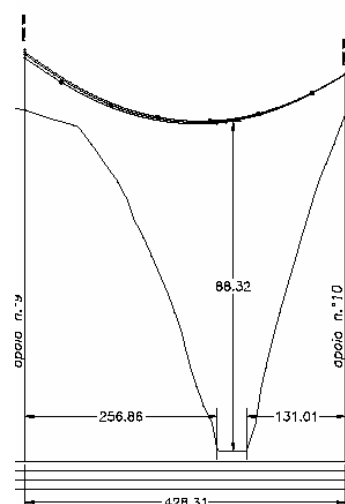
Figura nº 3. Perfil da linha

Sem informação prévia sobre o local de enchimento, o piloto acabaria por seleccionar uma represa no rio Ocreza para efectuar o enchimento do Bamby Bucket. O sector norte da aproximação à represa estava livre de obstáculos e a orografia do terreno facilitava a aproximação do helicóptero no sentido norte-sul. Pelo contrário, o sector sul da represa era estreito e atravessado por duas linhas eléctricas nas proximidades o que dificultava a manobra e expunha o helicóptero ao risco de colisão com os cabos eléctricos (ver figuras 3,4,5).

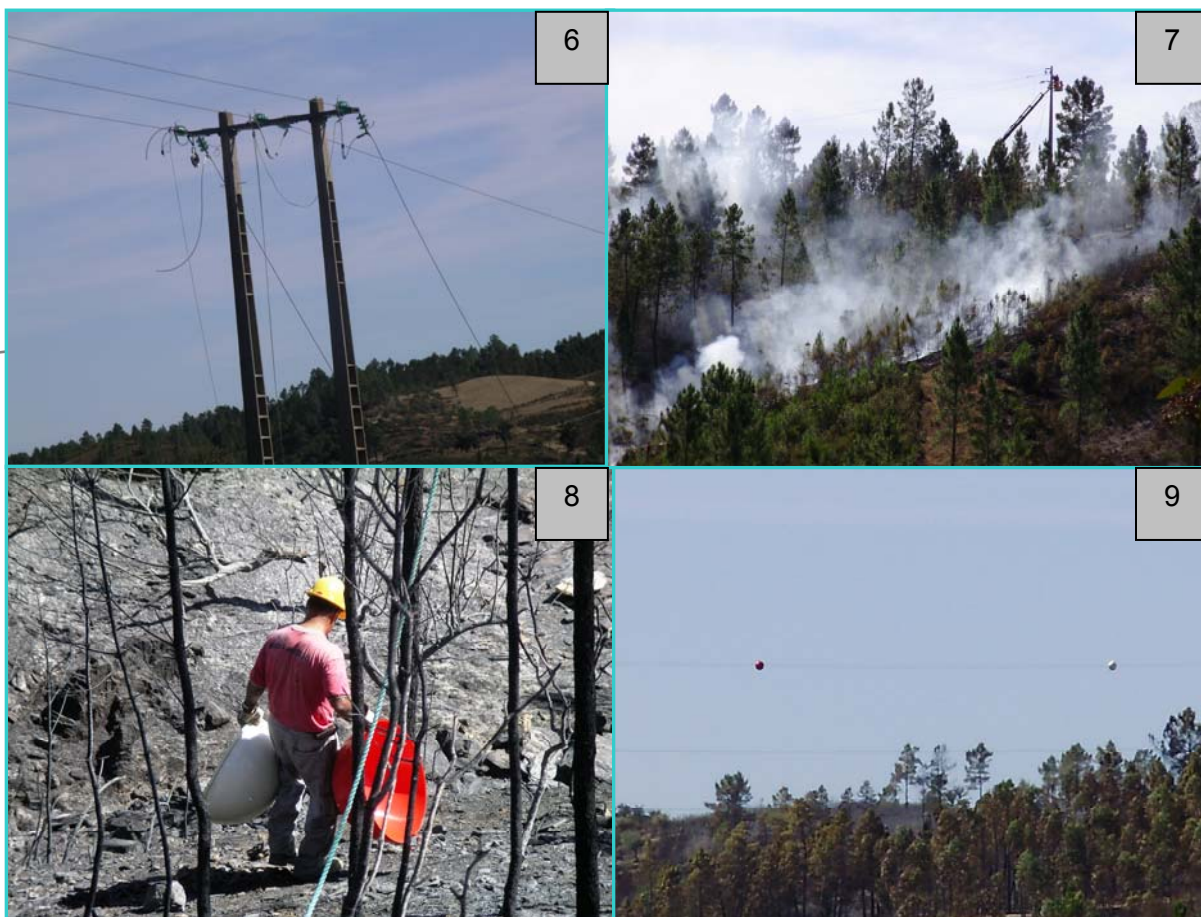
Figuras nº. 6,7,8,9

Cabos eléctricos cortados junto ao poste de fixação mais próximo do local da colisão. Pás do rotor principal riscadas e com fendas no bordo de fuga. Cobertura da cabine de pilotagem parcialmente destruída.
