RELATÓRIO FINAL DE INCIDENTE

ATEC 212 SOLO

CS-UOP

RELATÓRIO N° 17/INCID/2008

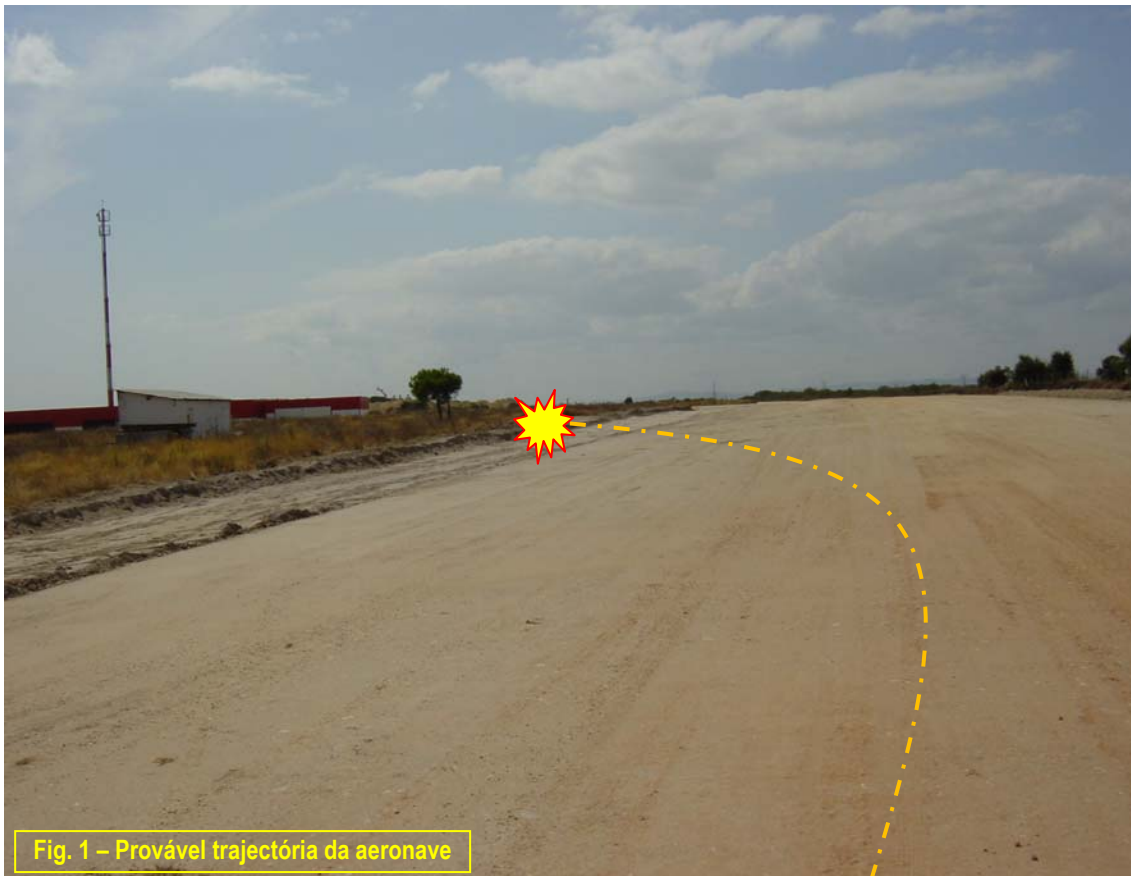
Subitamente, a aeronave guinou para a esquerda, saiu da pista e imobilizou-se quando embateu com o hélice e o trem de aterragem principal nas irregularidades do terreno marginal à pista (Fig. 1).

A pista 28 apresentava, praticamente ao longo de todo o comprimento das margens, um amontoado de terra, excedente da terraplanagem feita aquando da sua construção, de altura variável mas que aparentava ter cerca de 60cm de cota acima da superfície da pista.

Este aglomerado de terra serviu de obstáculo à saída de pista do CS-UOP quando a aeronave guinou para a esquerda durante a corrida de descolagem, tendo provocado os estragos discriminados em 1.3 Danos na Aeronave.

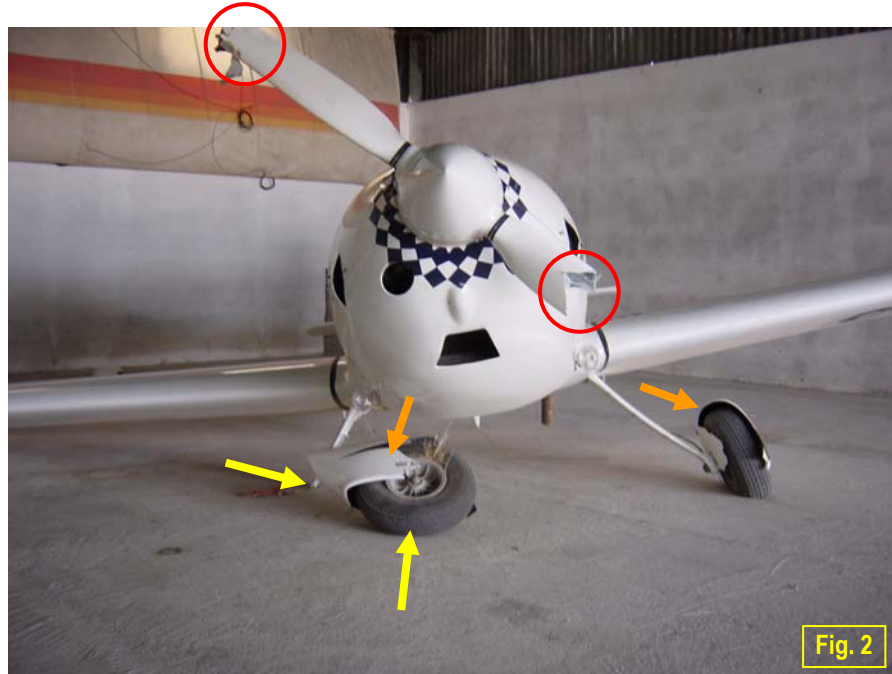
A aeronave sofreu danos importantes. Na fig. 2, identificam-se o hélice quebrado (círculos vermelhos), o conjunto da roda separado da estrutura do trem principal direito (setas amarelas) e as carenagens aerodinâmicas das rodas destruídas (setas laranja):

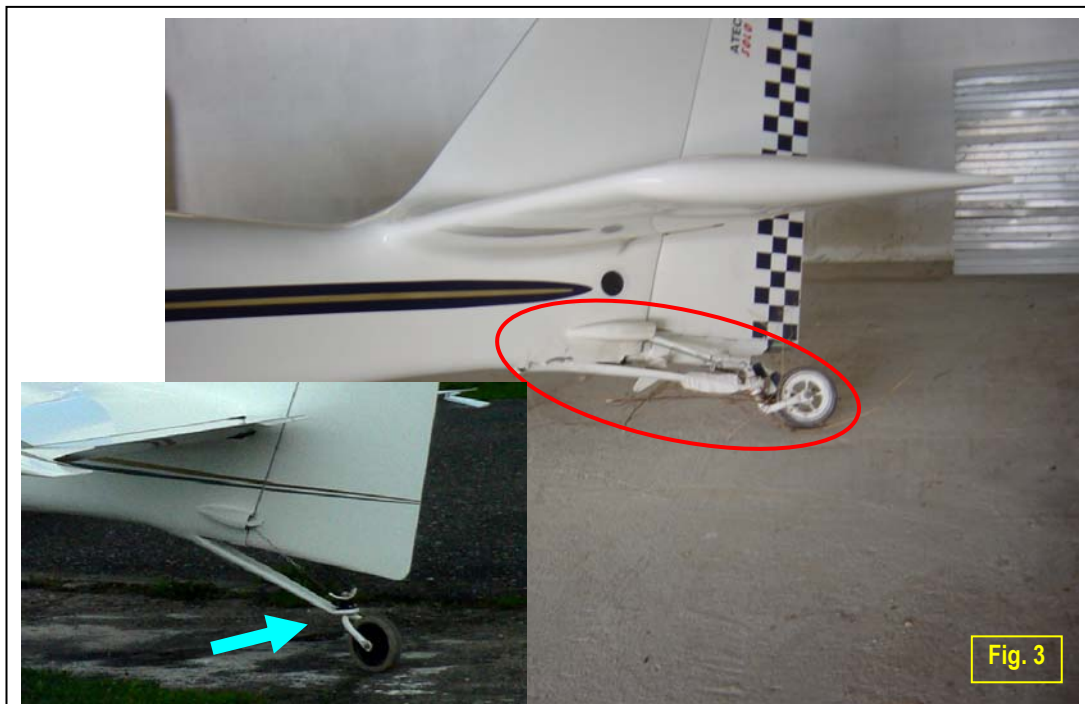
Na fig. 3 é assinalado, pela elipse vermelha, o apoio da roda de cauda fracturado e em pormenor (seta azul), a posição normal da roda de cauda num avião não acidentado.
