**MINISTÉRIO DAS OBRAS PÚBLICAS, TRANSPORTES E COMUNICAÇÕES
GABINETE DE PREVENÇÃO E INVESTIGAÇÃO DE ACIDENTES COM AERONAVES
GPIAA**

RELATÓRIO FINAL DE INCIDENTE

Cessna 172

CS-AHX

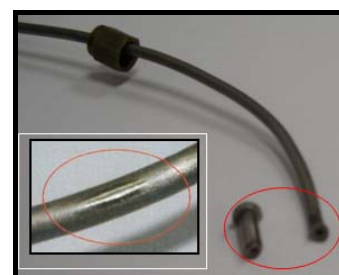
Figura Nº 4

Uma equipa de manutenção deslocou-se ao local e verificou que o tubo de alimentação de combustível ao cilindro nº 4 se encontrava fracturado junto da ligação ao injector. Uma inspecção mais minuciosa detectou um ponto de contacto com a conduta alternativa de ar para o motor, com um certo desgaste do tubo na zona de fricção (*figura nº 4*).

- 7º - Investigação subsequente determinou que a perda parcial de potência do motor foi devida à ruptura do tubo de alimentação de combustível ao cilindro nº 4;

A perda parcial de potência do motor foi provocada pela fractura do tubo de alimentação de combustível ao cilindro nº 4, por efeitos da vibração criada pela operação do motor e a falta de pontos de apoio ao longo do tubo, potenciada pelo contacto intermitente, com roçamento, da conduta alternativa de alimentação de ar ao motor.

Por se tratar de uma situação recorrente, onze dias antes havia acontecido o mesmo com o cilindro nº 3, foram desmontados todos os tubos de alimentação e substituídos por tubos novos. Os tubos retirados foram submetidos a testes de pressão e torção de aperto, em banco de ensaio onde tiveram um comportamento adequado, tendo sido excluída a possibilidade de fadiga de material por acção de pressões ou deficiente aplicação (por excesso de aperto).

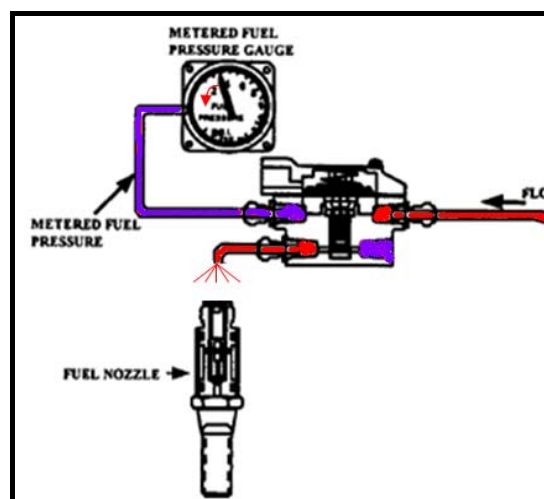
Figura Nº 7

Quando o tubo de alimentação do cilindro nº 4 fracturou, o combustível começou a jorrar livremente por aí, provocando uma diminuição na pressão de combustível na saída da unidade distribuidora e, conseqüentemente, uma menor pressão nas linhas de alimentação dos outros cilindros (*figura nº 7*). Além da perda total do cilindro nº 4, os outros cilindros tiveram uma diminuição da massa de combustível, o que provocou uma redução da potência desenvolvida pelo motor.

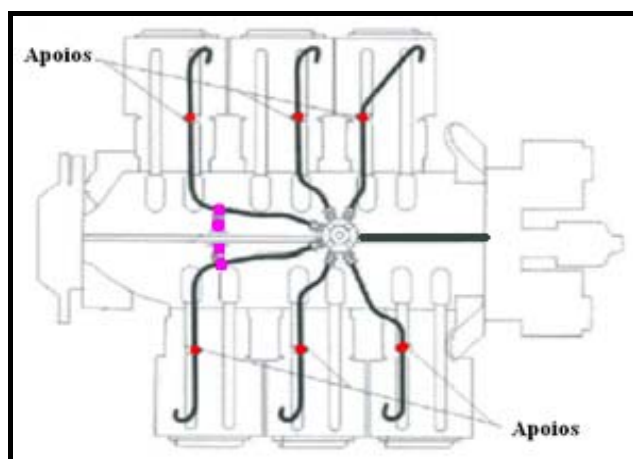
Figura Nº 8

- 8º - Verificou-se que os tubos de combustível se encontravam presos nas extremidades mas não dispunham de qualquer apoio intermédio, o que favorecia a sua entrada em vibração, durante a operação do motor, potenciando a possibilidade de fractura;

Perante os casos recentes de fractura dos tubos de combustível, considerando a sua extensão e as vibrações a que estão constantemente submetidos, sem que haja uma fixação, outra que não as extremidades, o que potencia a fractura por fadiga proveniente da vibração, foram incorporados apoios que fixam os tubos à placa deflectora, diminuindo o efeito da vibração (*figura nº 8*).

- 9º - Foram substituídos todos os tubos de alimentação de combustível, para os injectores, e foram colocadas braçadeiras de suporte a meio dos mesmos, para diminuir a possibilidade e amplitude de vibração.
