RELATÓRIO FINAL DE ACIDENTE

Piper PA-38

CS-DDC

19 de Julho de 2008

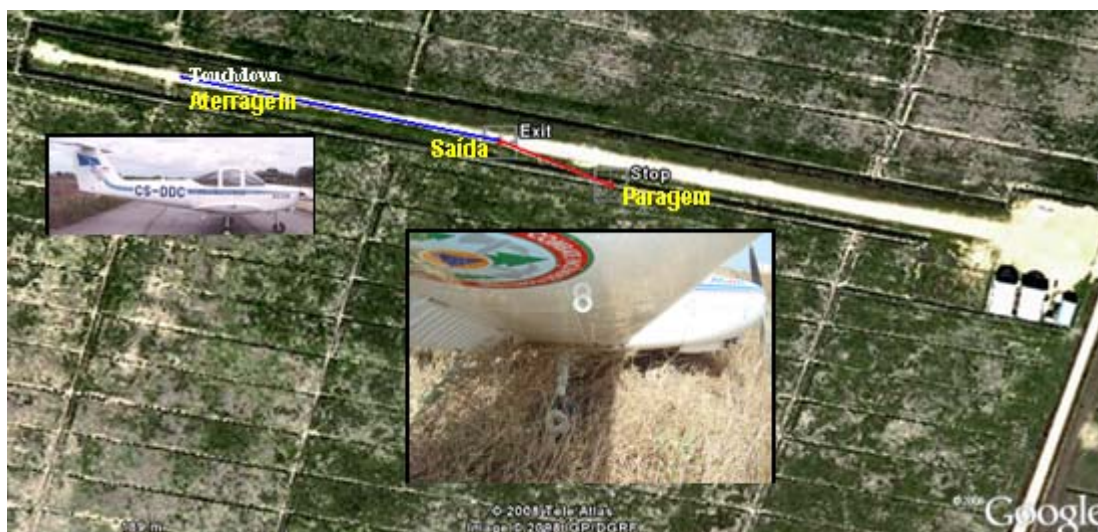
Figura Nº 1

O avião manteve-se na zona central da pista durante cerca de 200m, altura em que começou a desviar-se lentamente para a direita. O piloto tentou segurar o avião no centro da pista, usando o leme de direcção e travagem diferencial da roda esquerda, mas sem sucesso. A aeronave continuou a desviar-se, saiu da zona limpa da pista e entrou na berma, coberta de arbustos altos e secos, só vindo a parar cerca de 80m depois (*figura nº 1*), quando o trem entrou numa vala e o hélice e nariz do avião colidiram com a cerca que faz a vedação do campo.

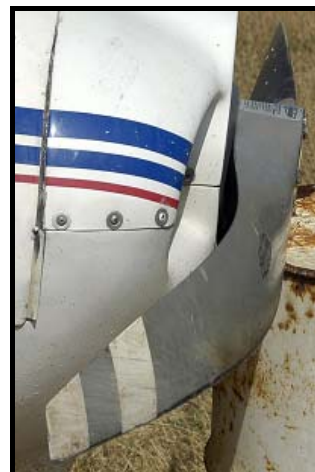
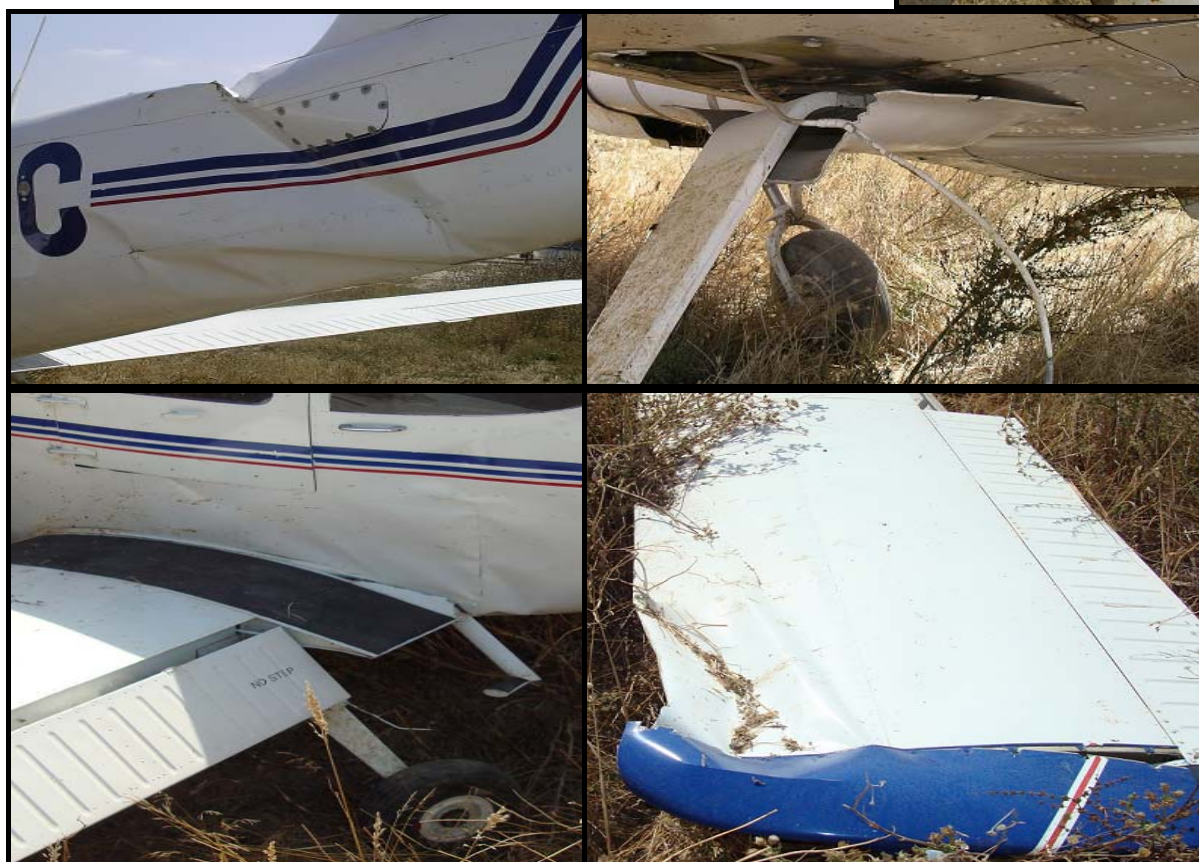
Figura Nº 2

- a) Uma das pás do hélice dobrou ligeiramente e sofreu alguma abrasão no bordo de ataque;
- b) O trem principal esquerdo e o trem de proa fracturaram, tendo provocado danos na estrutura inferior da asa e da fuselagem;
- c) A linha hidráulica do travão da roda esquerda fracturou;
- d) A fuselagem, por cima da asa esquerda, na área do habitáculo, ficou enfolada;
- e) A ponta da asa esquerda rasgou e a asa sofreu algumas mosas no bordo de ataque e na zona do intradorso;
- f) A estrutura da parte posterior da fuselagem, à frente do estabilizador vertical, sofreu uma forte torção e ficou empenada.

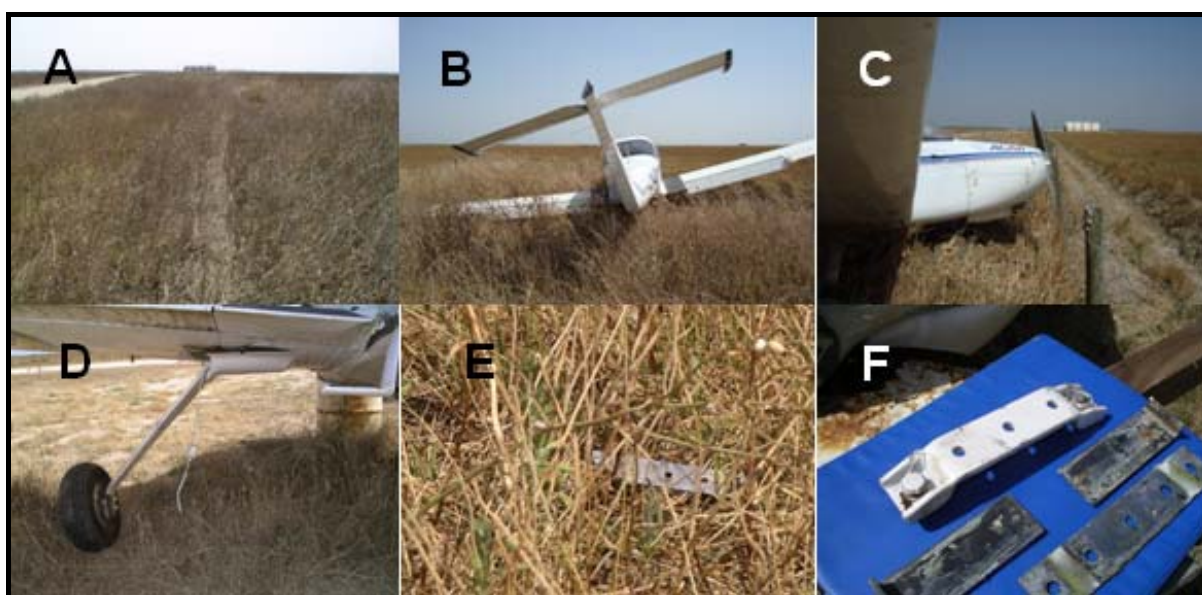
Figura Nº 4

Não se verificou a separação de partes significativas da aeronave, pelo que se pode considerar que todos os danos foram provocados no embate final da aeronave na vedação e pela entrada do trem de aterragem dentro da vala de escoamento de água, o que provocou a colisão da asa esquerda com o solo (*figura nº 4-B*).

Era facilmente identificável o trajecto percorrido pela aeronave, fora da pista, pela inclinação dos arbustos que foram partidos pelo trem de aterragem (*figura nº 4-A*). Nesse trajecto não foi encontrado nenhum obstáculo, fixo ou móvel, excepto a vala e a cerca.

A perna do trem de nariz fracturou ao embater no talude do lado oposto da vala, tendo a pá do hélice dobrado devido à colisão com a rede (*figura nº 4-C*).

A perna esquerda do trem principal foi parcialmente arrancada e a tubagem de óleo dos travões fracturada (*figura nº 4-D*) junto da base do conjunto de travões, quando a roda entrou dentro da vala. As únicas partes que se separaram, peças de fixação da perna do trem no intradorso da asa, foram encontradas dentro da vala (*figura nº 4-E e F*).

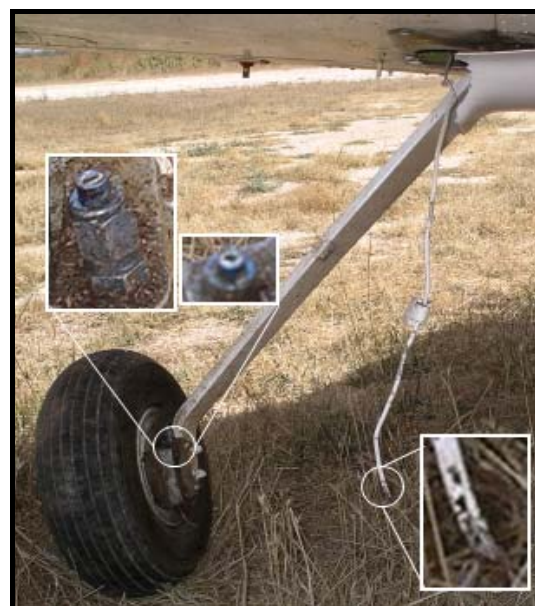
Figura Nº 5

- a) O sistema encontrava-se sem óleo hidráulico;
- b) O tubo de alimentação do travão da roda esquerda fracturou junto da ligação ao conjunto de travões (*figura nº 5*);

- c) Esta fratura apresentava-se seca e mostrava algumas zonas de fratura recente, mas a maioria da superfície mostrava sinais de fratura anterior ao momento do acidente;
- d) O disco de travagem da roda esquerda não apresentava vestígios de travagem recente (*figura nº 6*);
- e) A inspecção minuciosa ao terreno não conseguiu identificar o mínimo sinal de derrame de óleo hidráulico.

Embora o piloto não tenha feito qualquer referência à inspecção e estado da aeronave, antes do voo, em face dos indícios encontrados, é de presumir que o sistema de travagem se encontrava fora de serviço há já algum tempo. A linha hidráulica apresentava fracturas antigas, que poderiam ter provocado a perda do fluído hidráulico, as manchas de óleo na zona de ligação apresentavam manchas já muito secas e o disco de travagem não apresentava marcas de travagem recente, apresentando-se coberto de corrosão (*figura nº 6*).

- 1º - Ausência da capacidade de travagem da roda esquerda, por falta de óleo na linha de travagem, devido a ruptura da mesma;
- 2º - Componente lateral de vento do lado direito, provocando o aproamento da aeronave para a direita.

- 1º - ***“Que sejam alertados todos os pilotos e técnicos que dão assistência às aeronaves, para a necessidade de se consciencializarem para efectuar inspecções minuciosas às aeronaves e todos os seus componentes, no sentido de evitar chegar ao ponto de ruptura sem que sejam tomadas as necessárias medidas correctivas” (RS Nº 01/2009)***
- 2º - ***“Que sejam criadas normas de utilização das aeronaves do Clube, de modo que não seja permitido que qualquer sócio possa voar a solo, quando não tenha cumprido um mínimo de voo num espaço de tempo definido, sendo obrigado a voar com instrutor qualificado, até ser dado apto para voo solo”. (RS Nº 02/2009)***
