MINISTÉRIO DAS OBRAS PÚBLICAS, TRANSPORTES E COMUNICAÇÕES
GABINETE DE PREVENÇÃO E INVESTIGAÇÃO DE ACIDENTES COM AERONAVES
GPIAA

RELATÓRIO SUMÁRIO DE INCIDENTE COM AERONAVE

Data/hora: 13 de Julho de 2008 @ 16:10 UTC	Proc. nº: 22 / SUM / 2008
Operador: AERO VIP, Lda	Tipo de Incid.: Técnico
Id. da aeronave: Cessna 172, s/n 0332, matrícula CS-AHX	
Local: Vilamoura, Loulé	
Tipo de voo: Trabalho Aéreo	Fase do voo / Operação: Cruzeiro
Ocupantes: 1 Tripulante	Lesões: Nil
Danos na Aeronave: Nil

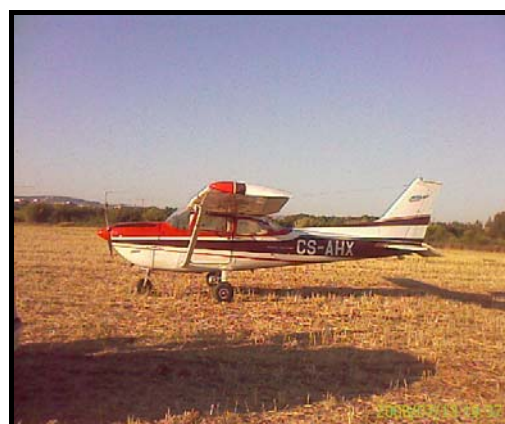
Figura Nº 1

Acabou por aterrar num terreno agrícola, devoluto, junto da ETAR de Vilamoura (*figura nº 1*).

A aterragem foi normal e a aeronave não sofreu danos.

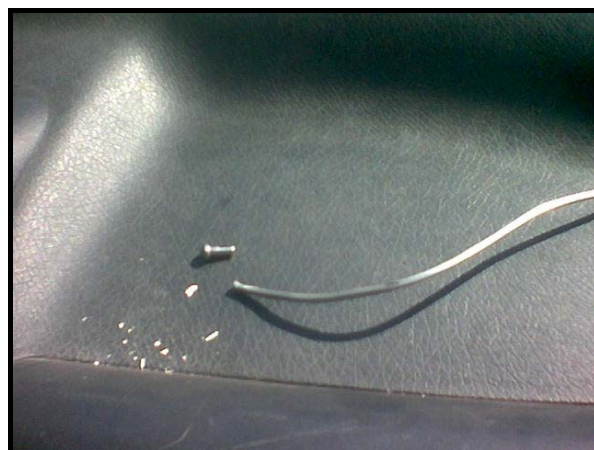
Figura Nº 2

A inspeção efectuada ao motor revelou a fractura do tubo metálico de alimentação de combustível para o cilindro nº 3.

A fractura manifestou-se na zona de soldadura do tubo com o “cabeçote” que faz a retenção do mesmo, junto do injector (*figura nº 2*).

Na outra extremidade, o tubo permaneceu ligado à unidade de controlo de combustível e este era derramado para o exterior, fazendo diminuir a pressão na linha de alimentação. Ao mesmo tempo que deixava um cilindro morto, os outros tinham uma pressão de combustível mais baixa, não permitindo a produção da potência requerida.

Apesar de se encontrarem instaladas, nos tubos de combustível, umas braçadeiras macias para colocação de pontos de fixação, os tubos não se encontravam amarrados, ao longo do seu percurso. Estando presos unicamente nas extremidades, o trabalho do motor provocava vibrações que se propagavam ao longo dos mesmos e podiam, ao fim de algum tempo, fragilizar os materiais e permitir a sua fractura. Sendo a zona de soldadura aquela que parecia ser mais frágil foi por essa zona que o tubo partiu. Encontrando-se numa zona quente do motor, existia um perigo potencial de incêndio quando o combustível era derramado sobre os cilindros, a elevadas temperaturas.

Uma equipa de manutenção deslocou-se ao local, procedeu à substituição do tubo fracturado, por outro recuperado, efectuou os testes requeridos e confirmou a operacionalidade do motor.

- 1ª - “Que seja efectuada uma inspecção a todos os motores deste tipo, ao serviço do operador, no sentido de verificar o estado de todos os tubos de alimentação de combustível”; (PAP Nº 04/2009)**
- 2ª - “Que sejam instalados pontos de fixação para melhor estabilização dos tubos de alimentação de combustível, de modo a diminuir as probabilidades de vibração e fractura dos mesmos”. (PAP Nº 05/2009)**
