MINISTÉRIO DAS OBRAS PÚBLICAS, TRANSPORTES E COMUNICAÇÕES
GABINETE DE PREVENÇÃO E INVESTIGAÇÃO DE ACIDENTES COM AERONAVES
GPIAA

RELATÓRIO FINAL DE ACIDENTE

EXTRA 300L

D-EMCK

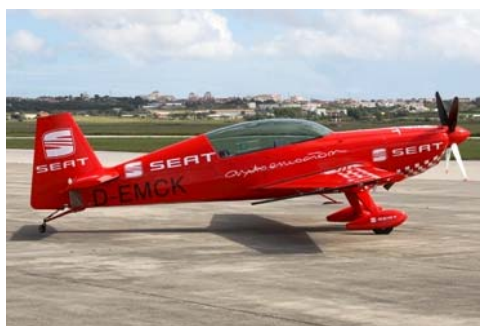
A aeronave sofreu danos importantes.

Figura nº 1. Aeronave D-EMCK
(foto de José Jorge)

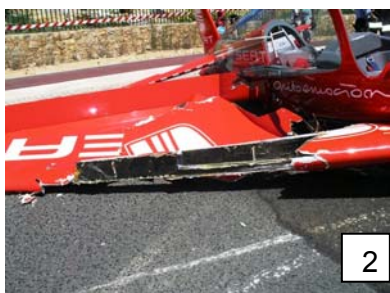
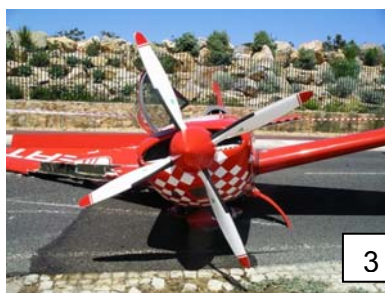
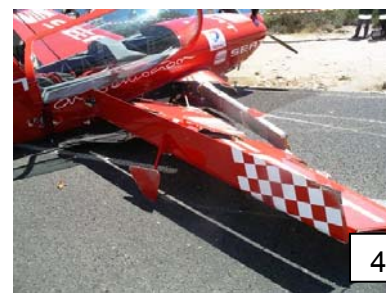
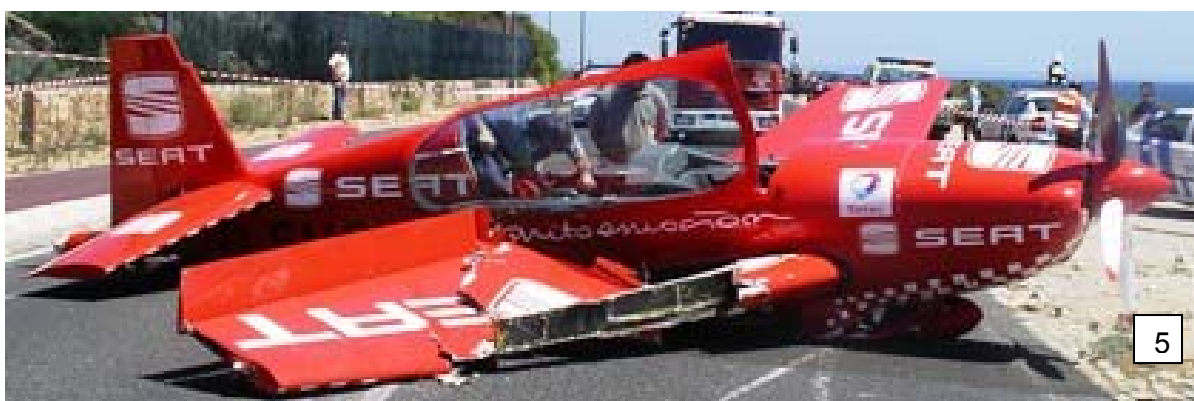
Figuras nº 2,3,4,5.

A asa direita desprendeu-se pela raiz e ficou muito danificada nomeadamente no bordo de ataque. A fuselagem apresentava várias mossas. As pernas do trem fracturaram. O hélice apresentava danos nas pás. O depósito de combustível da asa direita ficou destruído.

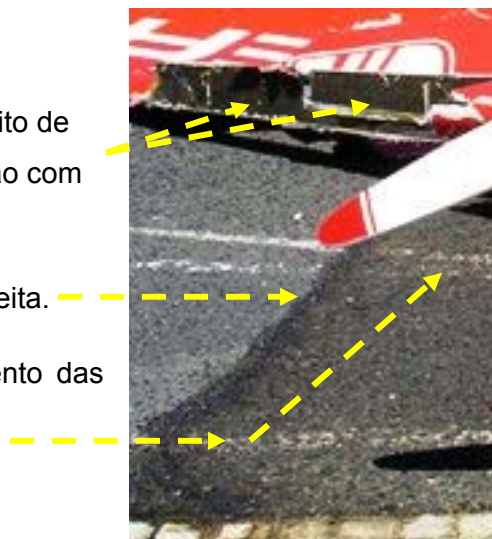
O bordo de ataque da asa direita e o respectivo depósito de combustível ficaram destruídos na sequência da colisão com uma viatura.

Houve derrame de combustível do depósito da asa direita.

Figura nº 9. Pormenor da asa direita

A peritagem feita ao local do acidente detectou derrame de combustível por baixo da asa direita (ver figura nº 9). O derrame deu-se na sequência da destruição do depósito da asa direita e revela que os depósitos das asas (interligados) tinham algum combustível. O facto dos depósitos serem interligados e do avião se ter imobilizado inclinado para a direita (com a asa direita no chão) possibilitou a fuga do combustível residual nos depósitos das asas.
