RELATÓRIO FINAL DE ACIDENTE

JABIRU SK

CS-XAK

RELATÓRIO FINAL Nº 11/ACCID/2008

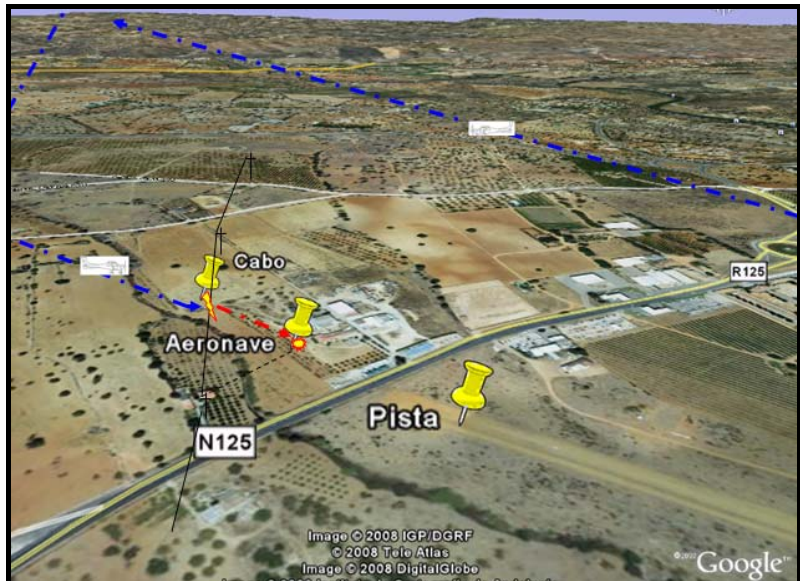
Figura Nº 1

Sendo a primeira vez que se deslocava àquele aeródromo, com base nas informações do operador de rádio de Tavira e no cumprimento das suas instruções, o piloto preparou a sua aterragem para a pista 12, tendo efectuado um circuito visual pela esquerda. Manteve o vento de cauda até cerca de 1km da pista e voltou pela esquerda para a final (*figura nº 1- traçado azul*).

Ao efectuar esta manobra de evasão foi colidir com uma linha de transporte de electricidade, de média tensão, que atravessava o sector de aproximação à pista.

Dessa colisão resultou o enrolamento do cabo inferior na aeronave, por cima do “capot” do motor e por baixo da asa, o rebentamento do referido cabo e a precipitação da aeronave no solo, por efeito de chicote (*figura nº 1 – traçado encarnado*).

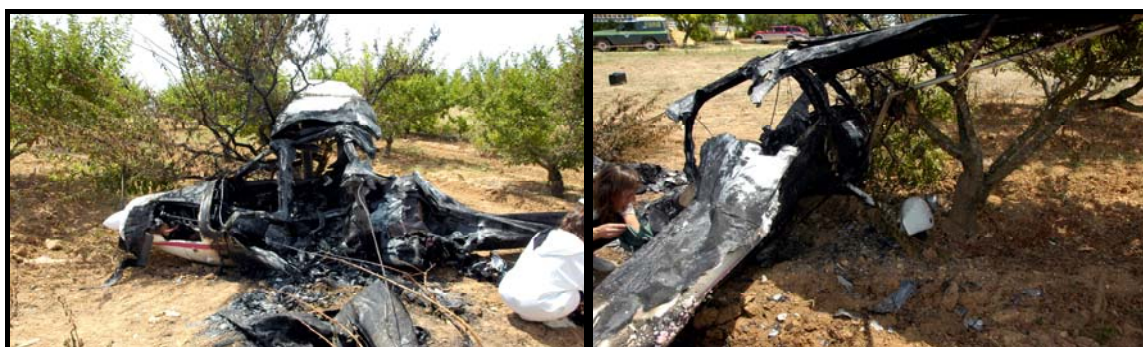
Figura Nº 2

A aeronave foi parcialmente consumida pelo fogo e considerada irrecuperável (*figura nº 2*).

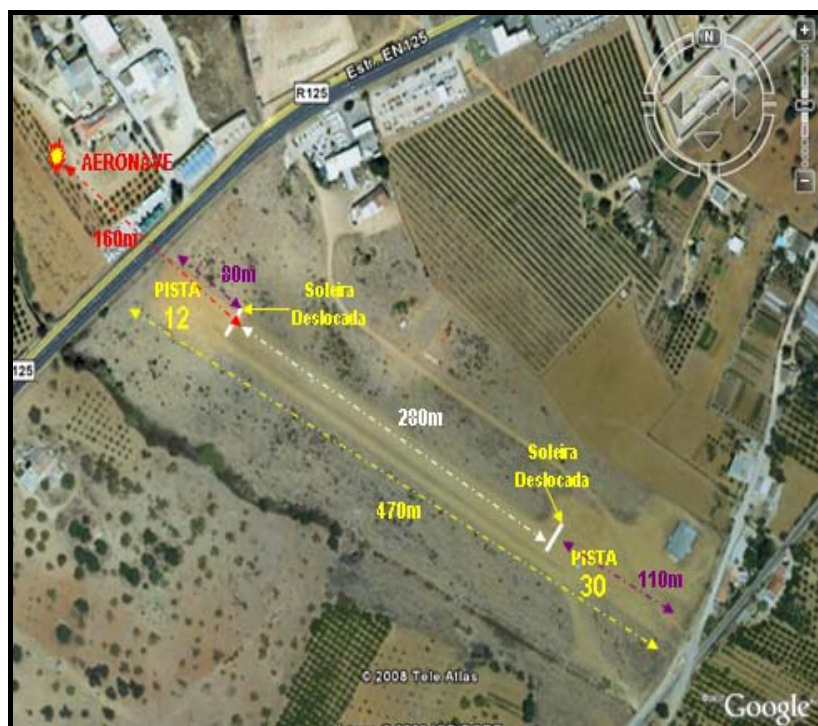
Figura Nº 3

Situada a cerca de 500m a Sudoeste da cidade de Tavira, a pista de ultraleves, propriedade do Aero Clube local, encontrava-se espartilhada entre a Estrada Nacional (EN) 125 e a linha de caminho de ferro, ficando limitada a um máximo comprimento de 470m, limitado pelos obstáculos em ambas as aproximações, obrigando a deslocar as soleiras e a dispor de 280m efectivos (figura nº 3).

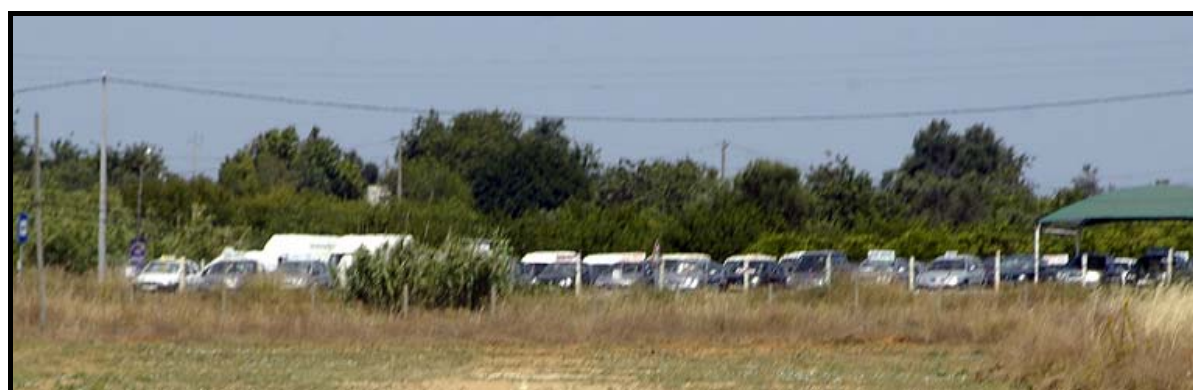
Figura Nº 4

No topo norte (pista 12) a EN 125, que passava perpendicular à pista, alguns metros acima do nível da cabeceira, era ladeada por linhas de transporte de energia eléctrica de baixa tensão e por cabos telefónicos, um “stand” de automóveis e instalações de apoio. Mais afastadas encontravam-se algumas habitações de um só piso, em quintais plantados com

árvores de fruto, e a cerca de 250m da estrada uma linha de transmissão de energia eléctrica (não sinalizada) de média tensão, atravessava (em diagonal) a linha de aproximação à pista (*figura nº 4*).

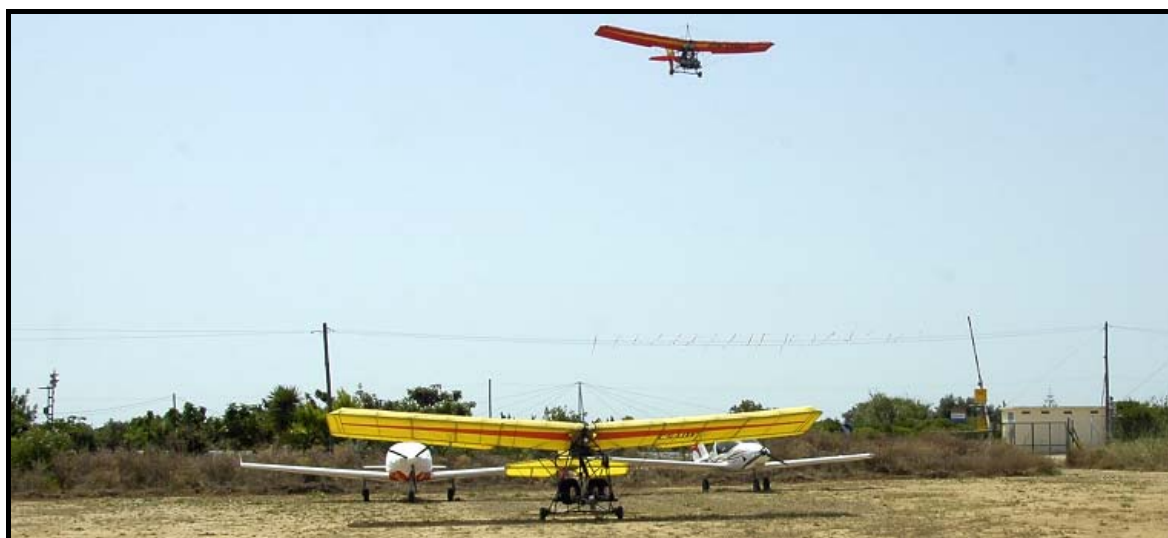
Figura Nº 5

A aproximação à pista 30 não apresentava melhores condições, pois que a linha de caminho de ferro cruzava o enfiamento da pista e havia uma passagem de nível com guarda aí instalada, para onde confluíam alguns caminhos de terra batida. Ao longo da via-férrea seguiam os cabos telefónicos da CP e uma linha de transmissão eléctrica de baixa tensão. Para aumentar a visibilidade dos fios foram colocadas algumas tiras coloridas (*figura nº 5*).

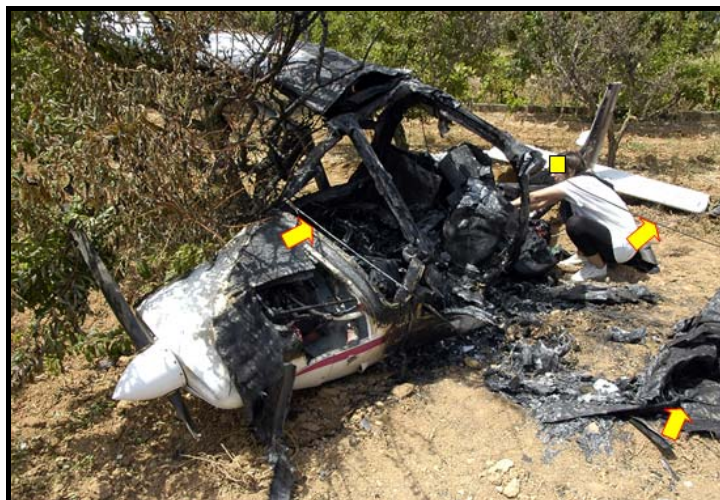
Figura Nº 7

Os destroços encontravam-se compactos e com fracturas e deformações indiciadoras de uma colisão com o solo a baixa velocidade horizontal e numa atitude próxima da linha de voo. O cabo eléctrico encontrava-se enrolado por cima do capot do motor e da fuselagem, passando por baixo das asas e indo ligar ao poste mais próximo (*figura nº 7*).

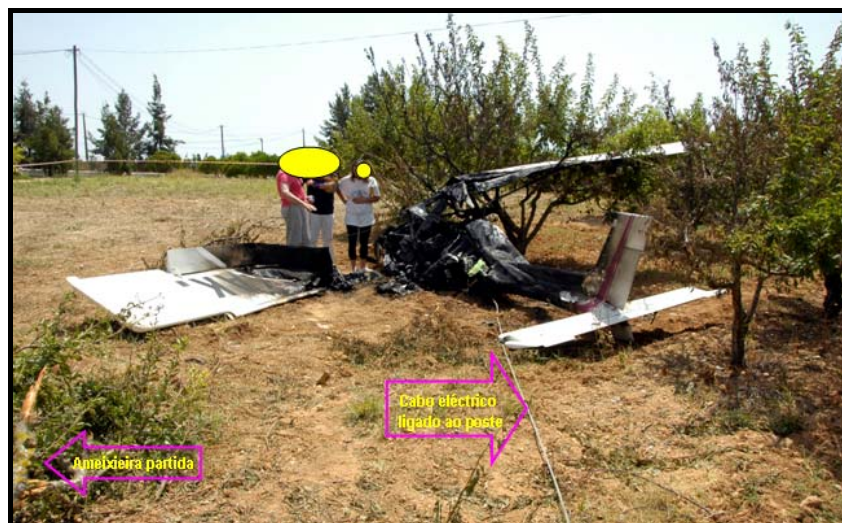
Figura Nº 8

Cerca de quatro metros antes da posição final da aeronave, na linha da sua trajectória, encontrava-se uma pequena árvore (ameixieira) partida pela base, a qual teria sido embatida, provavelmente, pela ponta da asa esquerda (*figura nº 8*).

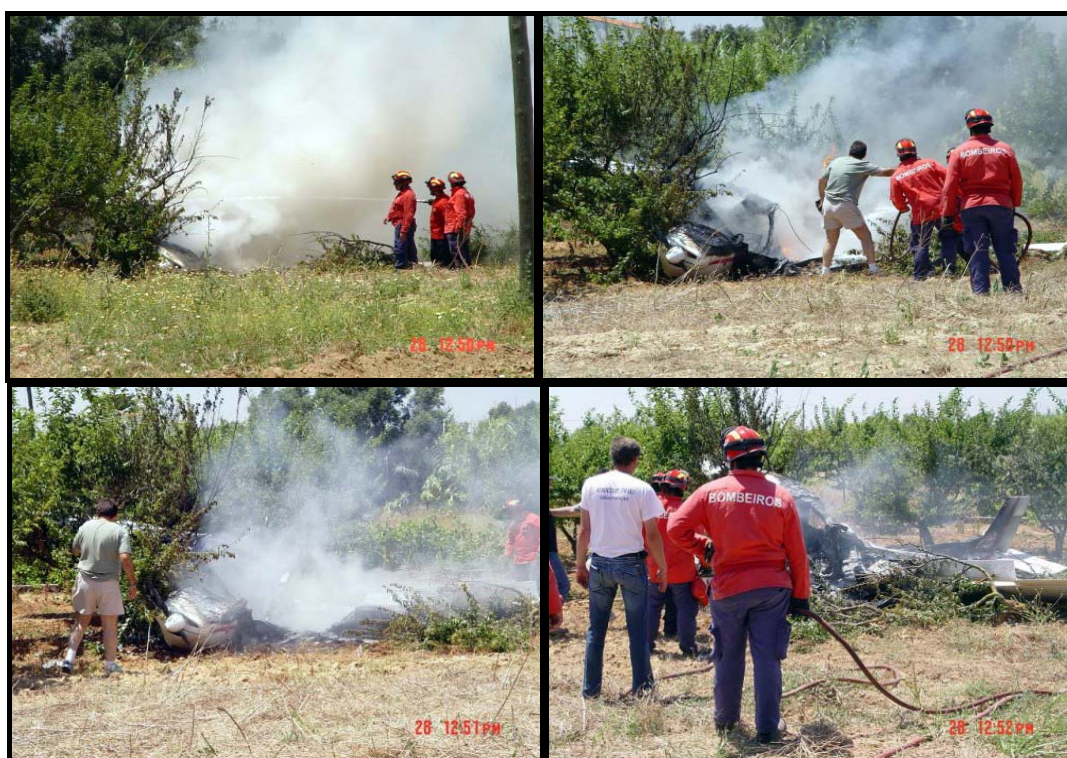
Figura Nº 9

Devido à ruptura dos tanques de combustível e à provável libertação de faíscas quando foi, automaticamente, restabelecida a corrente, deflagrou um incêndio seguido de explosão. Os bombeiros atacaram o fogo com espumífero e extinguiram o incêndio, que destruiu o corpo central da aeronave.

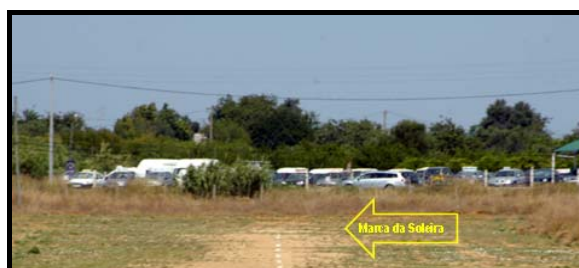
Figura Nº 10

Devido aos obstáculos situados no topo norte, nomeadamente um talude de cerca de um metro entre a pista e a estrada (EN 125) e uma linha de transmissão eléctrica, de baixa tensão, ao longo da estrada, com cerca de 6m de altura, bem como uma linha telefónica, a soleira da pista 12 foi deslocada cerca de 80m (*figura 10*).

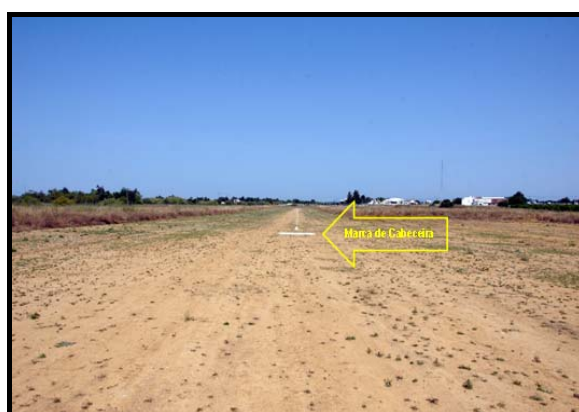
Figura Nº 11

Por seu lado a soleira deslocada da pista 30 (*figura nº 11*) encontrava-se a mais de 100m da via-férrea e, conseqüentemente, dos obstáculos (linha telefónica e linha de transmissão eléctrica, de baixa tensão) com uma altura aproximada de seis metros.

Estes obstáculos teriam que ser considerados também para efeitos de borrego.

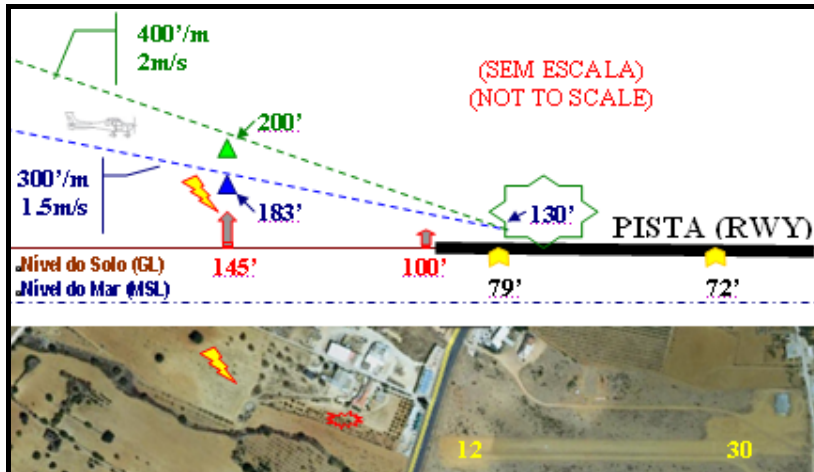
Figura Nº 12

A aproximação final deveria ser efectuada com a aeronave na configuração de aterragem e mantendo uma razão de descida constante, de modo a passar a soleira da pista a uma altitude de 15m (50') AGL ou 40m (130') AMSL (*figura nº 12*).

Para a construção do gráfico (*figura 12*) foi considerada a velocidade terreno de 55kts e calculada a ladeira para a razão de descida de 1.5m/s (300'/m) e de 2m/s (400'/m).

Se mantivesse uma razão de descida de 1.5m/s (300'/m) e seguisse a ladeira construída, passaria a linha de média tensão cerca de 12m (40') acima.

Mantendo uma razão de 2m/s (400'/m), passaria 17m (55') acima.

Estas margens de segurança são muito reduzidas para poderem garantir uma aproximação segura e não respeitam o estabelecido no art.º 59º do Regulamento Nº 164/2006, do INAC.

A única possibilidade seria aumentar o deslocamento da soleira de pista por mais 120m, o que obviamente iria encurtar a distância de aterragem disponível, a qual ficaria limitada a 160m, deixando de cumprir com o estabelecido na alínea b) do art.º 58º do citado Regulamento.
